Fastighetsbeteckning
Södra bäck 2:143
Adress
Varvsvägen 2A
47198 Djupvik

**Besiktningssuppgifter**

Uppdragsnummer P5657
Besiktningdatum 2026-05-20
Besiktningföretag OBM Besiktning Bohuslän AB
Besiktningförrättare Erik Jensen
Närvarande Säljare och mäklare
Giltig till och med 2027-05-20

Byggnadsbeskrivning 1-planshus grundlagd på kryppgrund.	Byggnadsår 1975
Till eller ombyggnad	Övrigt Möblerat. Övriga byggnader ej besiktigade.

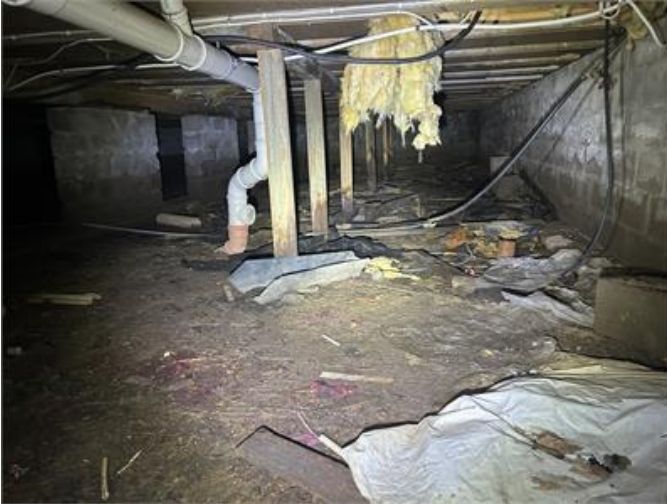
Krypgrund: Översiktsbild 1.

Fuktig miljö och unken/mikrobiell lukt upplevdes.
Fuktgenomslag noterades på nederkant av grundmuren.
Fuktskadat byggspill på marken.
Missfärgningar noterades på blindbottenskvivorna.
Rötskador noterades i stöttepelare.

Det rekommenderas att denna besiktning kompletteras med en fördjupad undersökning med viss friläggning för att utreda orsaken till samt omfattningen av de fuktrelaterade skadorna/bristerna. En sådan utredning resulterar oftast i ett åtgärdsförslag, vanligt är att installation av krypgrundsavfuktare rekommenderas i kombination med eventuella andra åtgärder.

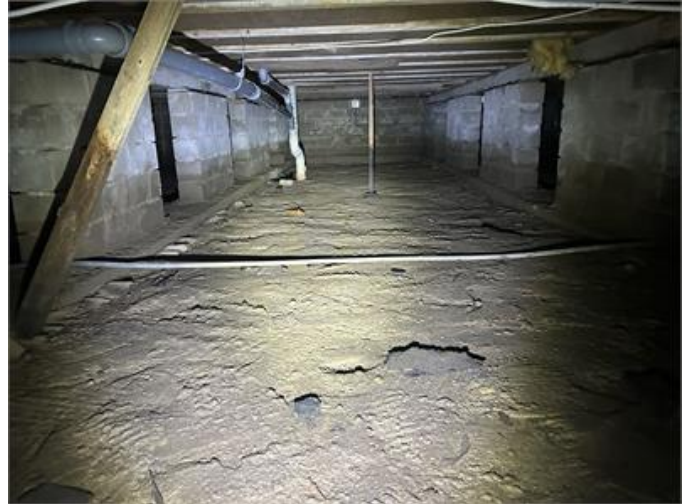
Krypgrund: Översiktsbild 1.

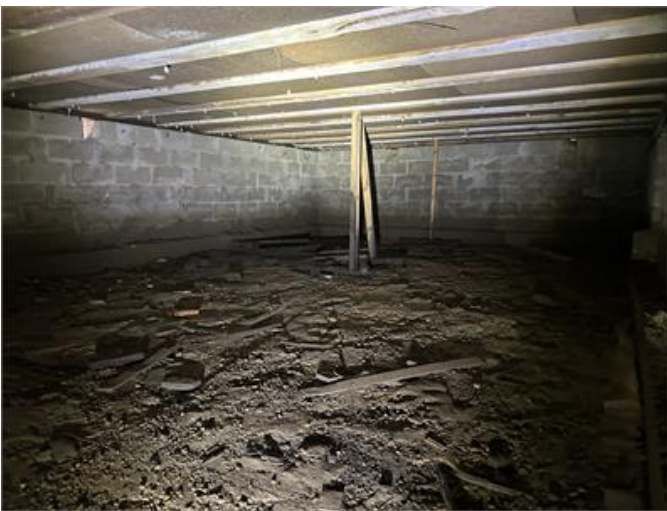
Krypgrund: Översiktsbild 3.

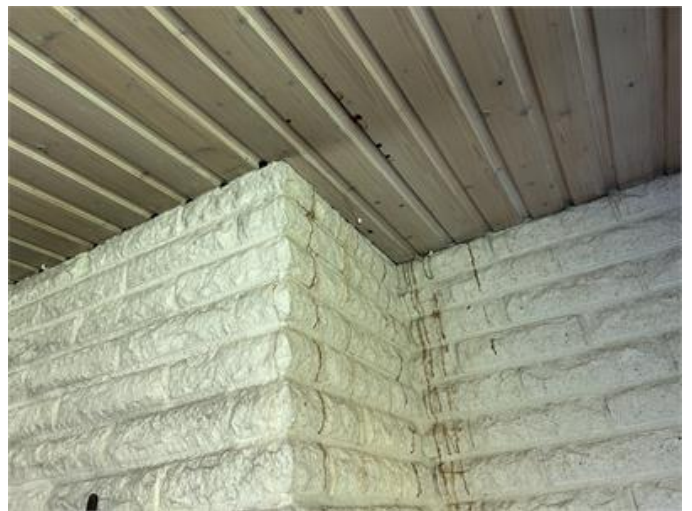
Vardagsrum: Fuktanvisningar vid bla. murstocken noteras

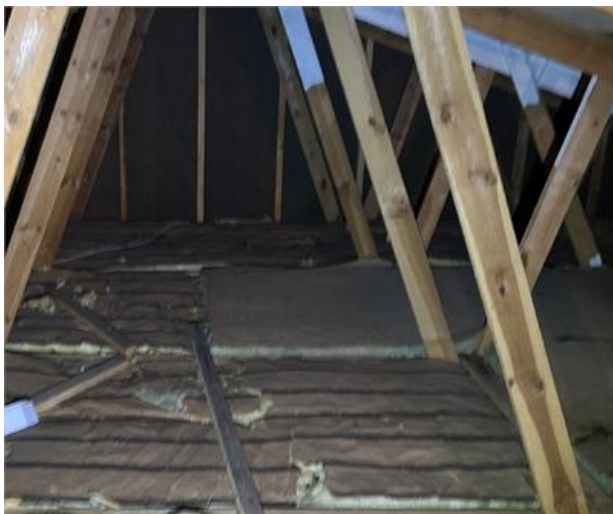
Nockvind		X			Mycket lösöre. Mindre mikrobiell påväxt noteras. Se kommentar/riskanalys.

Nockvind: Översiktsbild

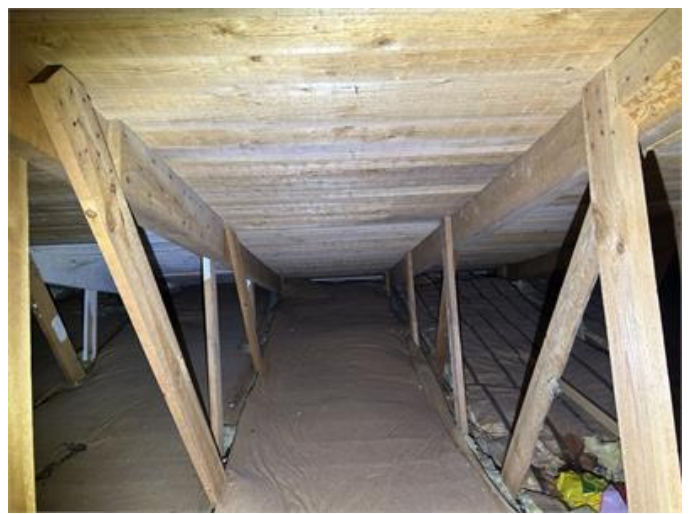
Den mikrobiella påväxten på underlagstaket indikerar att vinden periodvis tillförs eller har tillförts fukt inifrån bostaden, som den kallare delen av året riskerar att kondensera mot underlagstaket (sk konvektionsskada). För att komma tillrätta med detta måste fukttilförseln inifrån bostaden minskas. Detta kan göras genom att ventilationen i bostaden förbättras samt att eventuella otätheter i vindsbjälklaget (tak/väggvinklar, vindslucka mm.) tätas.

Nockvind: Mikrobiell påväxt förekommer. Målat undertak förekommer efter en rökutveckling som hänt.

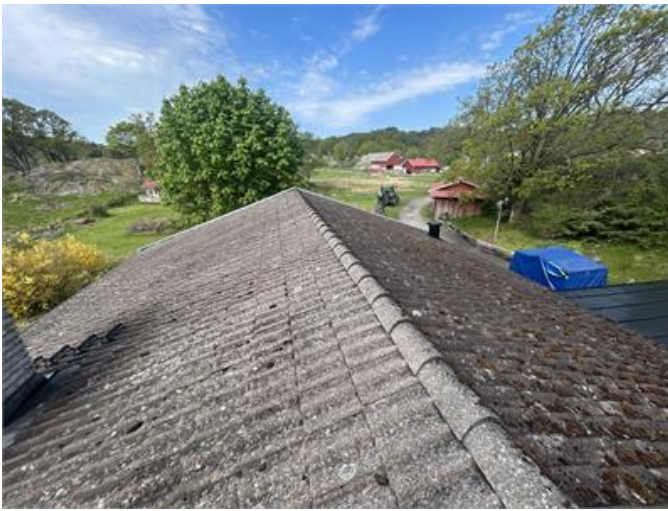
Mossa binder fukt, vilket försämrar pannornas motståndskraft mot vatten och ökar risken för fuktskador i underliggande konstruktioner och spräckas vid frost.

Tak: Översiktsbild

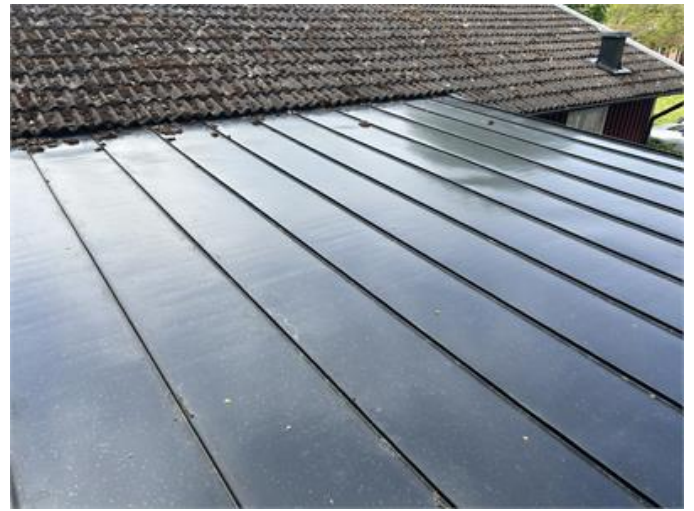
Garagetak: Översiktsbild.

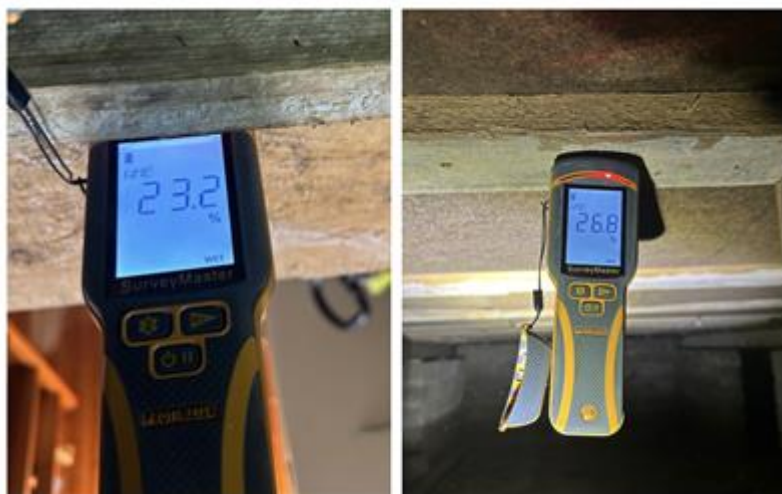
Kontroll av konstruktionen utfördes genom stickprovsmässig fuktmätning i syll, bärlinor och golvreglar. Fuktvärden över gränsvärde för mikrobiell tillväxt uppmättes. Fuktkvoten i uppmättes till 23-28%. Risk för mikrobiell tillväxt föreligger vid en fuktkvot på 17% och rötskador >28%.
