ÖVERLÅTELSEBESIKTNING EO Säljklar Total med fuktmätning

SOLLENTUNA ETSNINGEN 5

Edsbergsvägen 13
192 51 SOLLENTUNA

2024-03-29

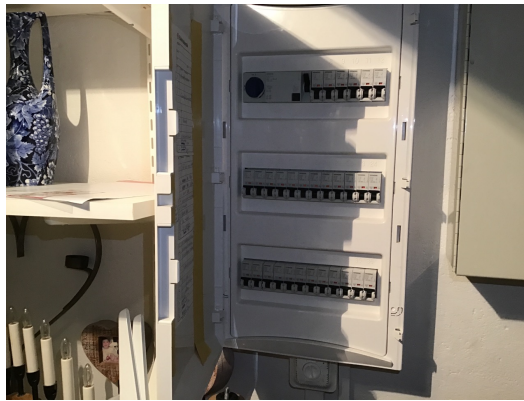
Elcentral

Automatsäkrad, Jordfelsbrytare, Gruppförteckning

Allmänt: Observera att krav på jordfelsbrytare gäller från 2000 (större renoveringar och nybyggnation 2004). Jordfelsbrytare är ett krav vid bland annat utförande av elektrisk golvvärme i våtrum och kan vid avsaknad innebära risk för personskada.
