STOCKHOLM
GULDRESEDAN 50

Berghamnsbrinken 7
16571 Hässelby

Uppdragsnummer	C8857
Besiktningdatum	2023-08-22
Besiktningföretag	OBM Fuktteknik AB
Besiktningförrättare	Liv Poppelstam
Närvarande	Säljare
Giltig till och med	2024-08-22

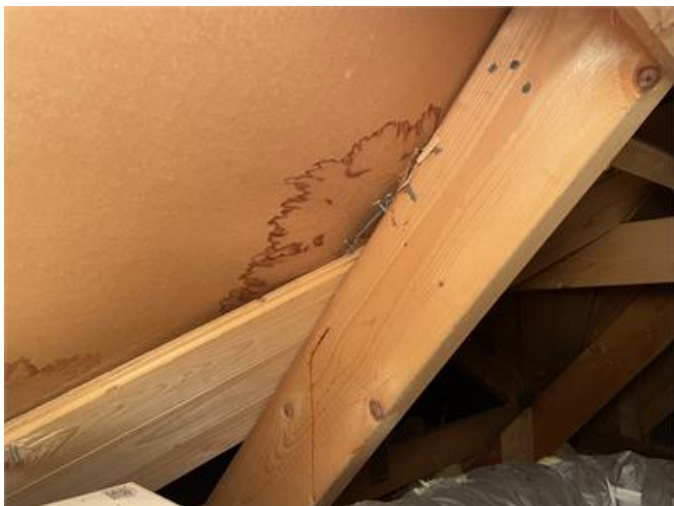
Besiktningresultat					
Bedömningsskala: 1 = Utan anmärkning, 2 = Påpekande, 3 = Bör åtgärdas, 4 = Ej besiktningsbart					
Byggnadsdel	1	2	3	4	Anmärkning
Vind		X			Rinnmärken noterades på underlagsskivor, hålls under uppsikt för ev. förändringar. (Vinden besiktigades från landgång.)
Sidovindar		X			Sidovindarna besiktigades från lucka då landgångar saknas.
Övre plan					
Allrum		X			Mindre skavanker i trägolv.
Sovrum 1	X				
Klädkammare	X				
Badrum		X			-Rör genomföringar finns i vägg bakom badkar.
Sovrum 2	X				
Klädkammare	X				
Mellanplan					
Kök		X			-Spalt under sparksockel saknas vid diskmaskin, vilket innebär att läckage i vissa fall ev. inte kan upptäckas.
Tvättstuga		X			-Rör genomföringar finns i golvet, en klack är dock uppgjuten. -Golvbrunnen är enligt gällande anvisningar monterad för nära vägg. -Bakfall noterades mot tröskel.
				X	Manschett i golvbrunn är ej besiktningsbar på grund av täckande bruk.

Bilden visar fuktfläckar pånockvindens underlagsskivor.
