STOCKHOLM GULDRESEDAN 50

Berghamnsbrinken 7

**Besiktningssuppgifter**

Bilaga 1 för kontroll av valda konstruktioner

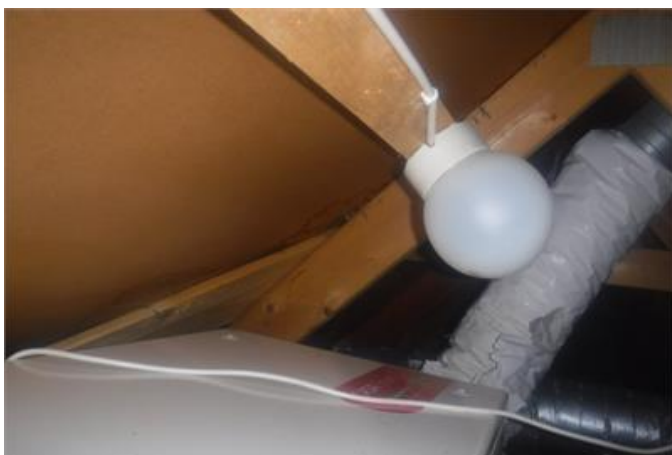
Besiktningresultat					
Bedömningsskala: 1 = Utan anmärkning, 2 = Påpekande, 3 = Bör åtgärdas, 4 = Ej besiktningsbart					
Byggnadsdel	1	2	3	4	Anmärkning
Vind		X			Rinnmärken noterades på underlagsskivor, hålls under uppsikt för ev. förändringar. (Vinden besiktigades från landgång.)
Sidovindar		X			Sidovindarna besiktigades från lucka då landgångar saknas.
Övre plan					
Allrum		X			Mindre skavanker i trägolv.
Sovrum 1	X				
Klädkammare	X				
Badrum		X			-Rör genomföringar finns i vägg bakom badkar.
Sovrum 2	X				
Klädkammare	X				
Mellanplan					
Kök		X			-Spalt under sparksockel saknas vid diskmaskin, vilket innebär att läckage i vissa fall ev. inte kan upptäckas.
Tvättstuga		X			-Rör genomföringar finns i golv, en klack är dock uppgjuten. -Golvbrunnen är enligt gällande anvisningar monterad för nära vägg. -Bakfall noterades mot tröskel.
				X	Manschett i golvbrunn är ej besiktningsbar på grund av täckande bruk.

Bilden visar fuktfläckar pånockvindens underlagsskivor.

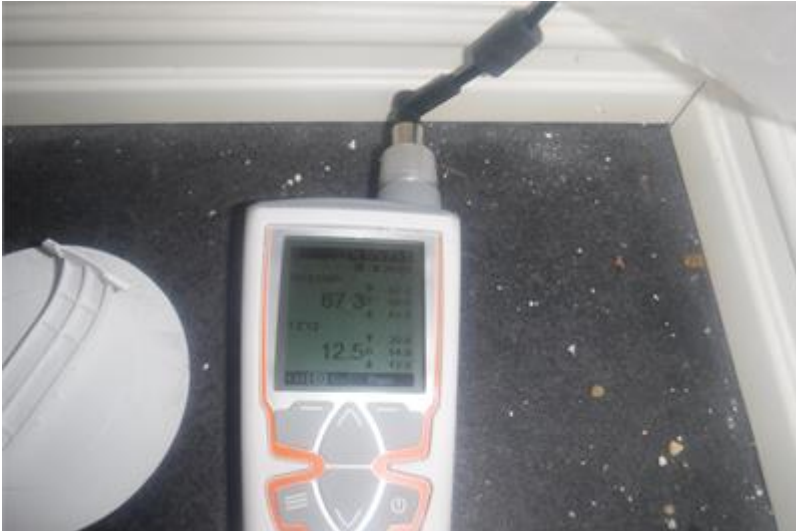
Byggnadsdel	Souterrängplan
Konstruktionsdel	Utreglad vägg
Konstruktionsuppbyggnad	Gips/ångspärr/isolering mellan reglar/betongelement

En relativ fuktighet uppmättes i Förråd 2 i den utreglade väggen till 67%.
Det kritiska gränsvärdet för mikrobiell tillväxt brukar anges till ca 70-75% relativ fuktighet (RF).

Notera att stickprovsmässig undersökning är utförd och för att säkert fastställa konstruktionens kondition och fuktstatus måste en mer omfattande undersökning utföras.
