2024-08-06

Utlåtande över ÖVERLÅTELSEBESIKTNING

Märsön 3:71
Löjvägen 10, 745 92 Enköping

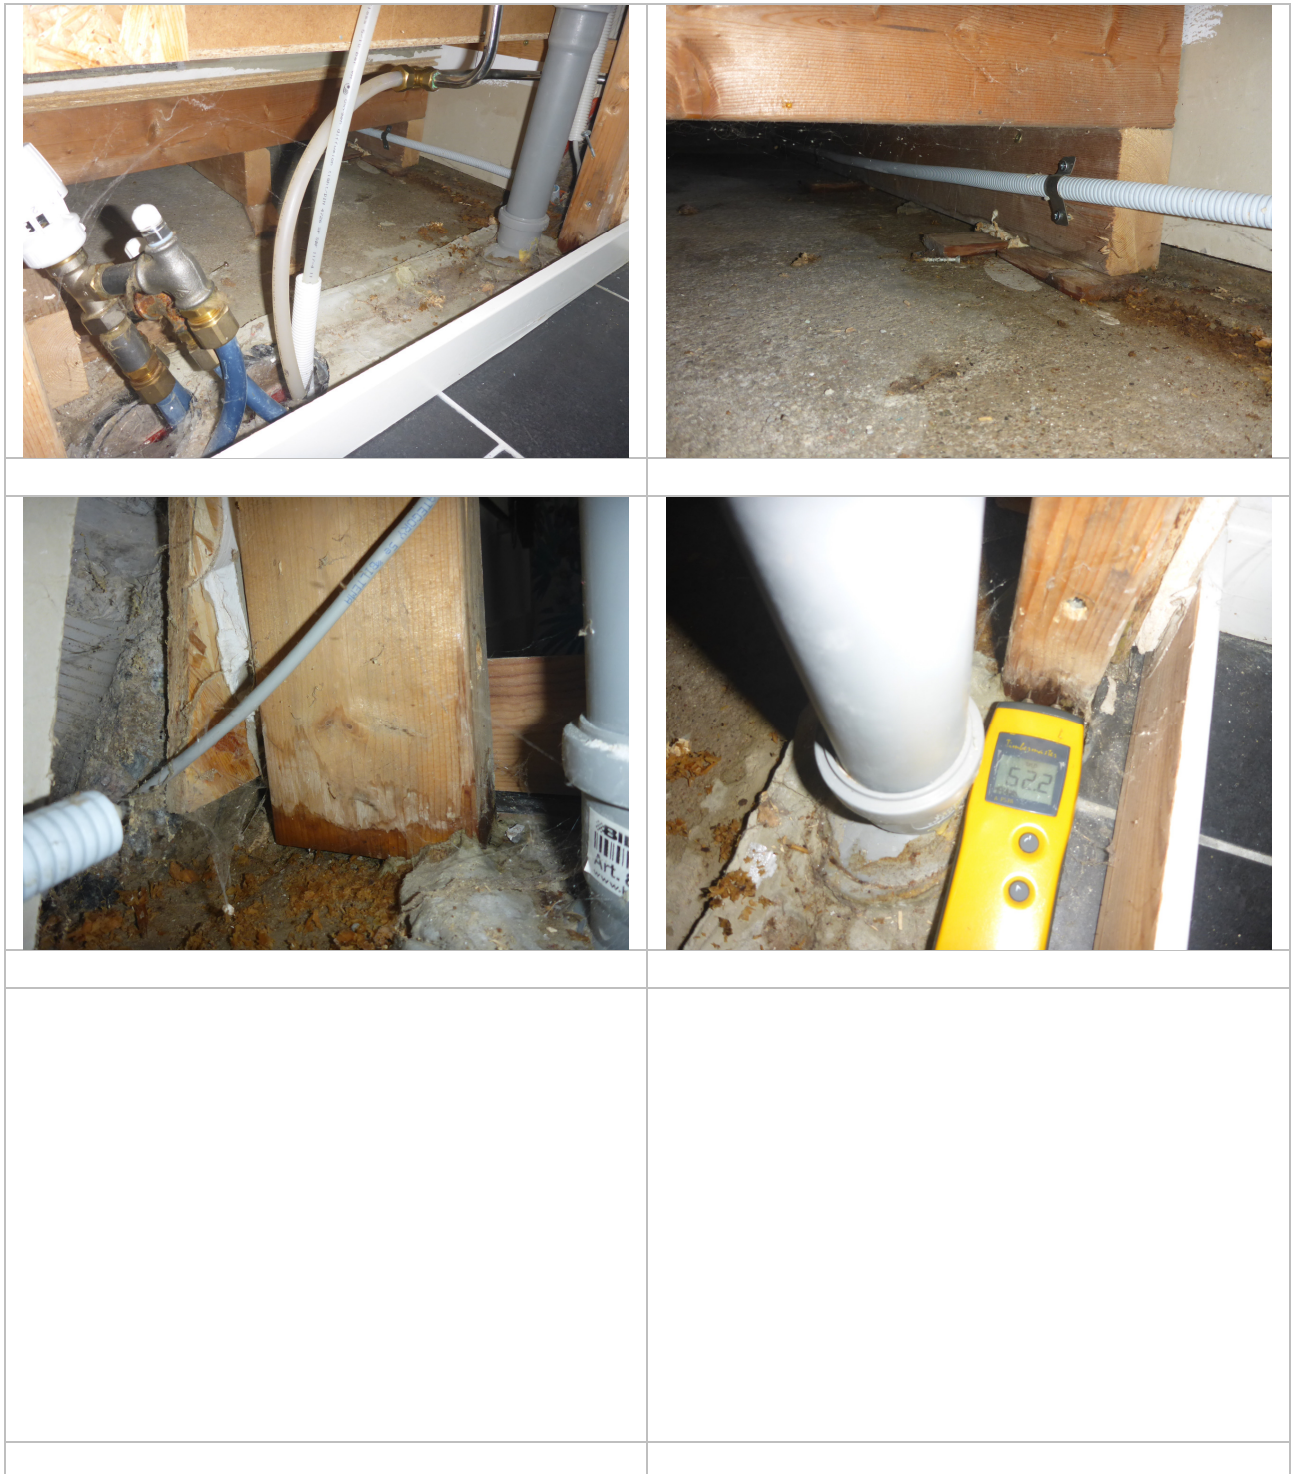
GÄSTSTUGA, BILDER I INSTALLATIONSUTRYMME

4.1	Gäststuga. Fukt/vattenskada i installationsutrymme (lucka i wc-rum).
	Utredning som visar på orsak, omfattning och ev. åtgärder.
