**Fastighetsuppgifter**

Marma 2:66

Myrvägen 5

| Uppdragsnummer | C16715 |

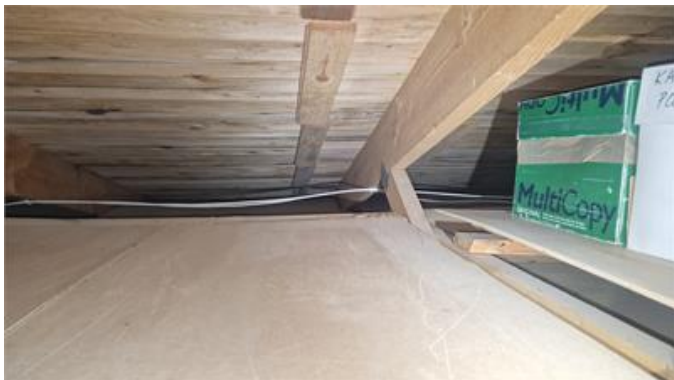
| Besiktningsresultat | | | | | |
|---|---|---|---|---|---|
| | | X | | | -Mikrobiell påväxt förekommer på underlagstakets undersida i begränsad omfattning, se kommentar/riskanalys.<br>-Vinden besiktigad via landgång |

**Vind-**Mikrobiell påväxt förekommer på yttertakets insida i begränsad omfattning. Det kan ej bedömas om detta är ett pågående problem eller av äldre ursprung. Yttertakets insida bör därför kontrolleras regelbundet, se även info på protokollets näst sista sida, pos. 3.

Bilden visar delar av vinden

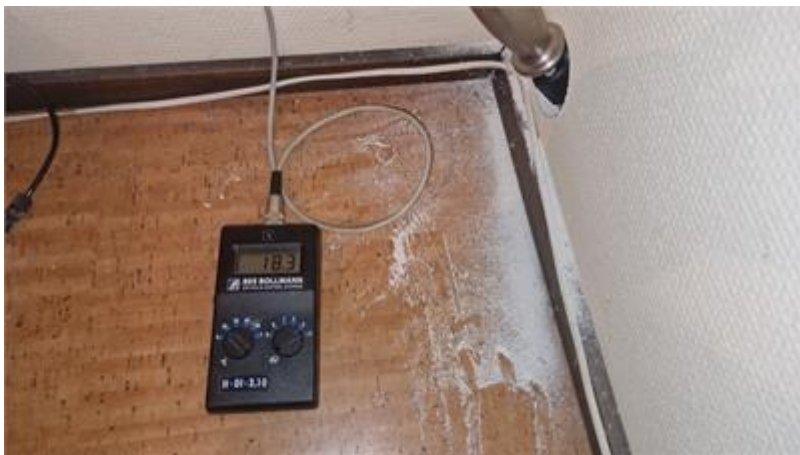
| Konstruktionsdel | Utreglad motfylld isolerad yttervägg |
| Konstruktionsuppbyggnad | Gipsskiva, plastfolie, isolering, träkonstruktion, grundmur |

Fuktkvoten i träregel uppmättes till ca 18%

Det kritiska gränsvärdet för mikrobiell tillväxt brukar anges till ca 15-17% fuktkvot (FK).

Notera att stickprovsmässig undersökning är utförd samt att mätvärden normalt sett kan variera över årstiderna. För att säkert fastställa konstruktionens kondition och fuktstatus måste en mer omfattande undersökning utföras.

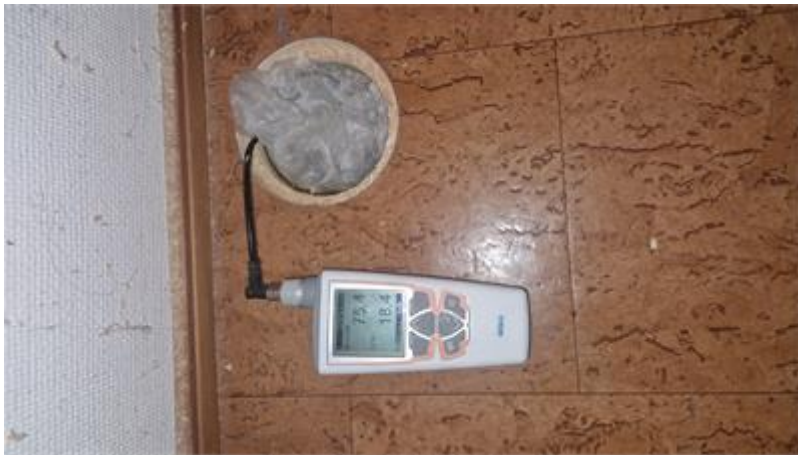
| Konstruktionsdel | Uppreglad överisolerad golvkonstruktion på betongplatta |
| Konstruktionsuppbyggnad | Ytskikt, spånskiva, träkonstruktion, isolering, betongplatta |

Fuktkvoten i träregel uppmättes till ca 16-18% och relativ luftfuktighet till ca 74-76%  
Det kritiska gränsvärdet för mikrobiell tillväxt brukar anges till ca 15-17% fuktkvot (FK) eller ca 70-75% i relativ luftfuktighet (RF). En viss avvikande lukt upplevdes i isoleringen.

Notera att stickprovsmässig undersökning är utförd samt att mätvärden normalt sett kan variera över årstiderna. För att säkert fastställa konstruktionens kondition och den något förhöjda fuktvärdena samt den avvikande lukten bör en mer omfattande undersökning utföras.
