**Fastighetsuppgifter**

Bol 3:5

Bol 70

| Uppdragsnummer | C16930 |

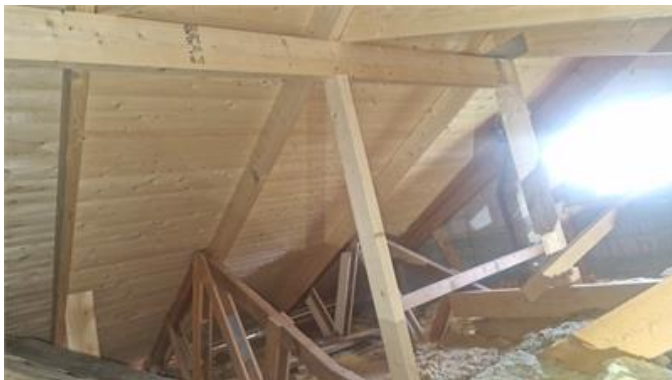
| Besiktningsresultat | | | | | |
|---|---|---|---|---|---|
| | | X | | | -Mikrobiell påväxt förekommer på underlagstakets undersida, se kommentar/riskanalys.<br>-Vinden besiktigad via landgång, delar av vinden saknar landgång |

**Vind**-Mikrobiell påväxt förekommer på yttertakets insida i begränsad omfattning. Det kan ej bedömas om detta är ett pågående problem eller av äldre ursprung. Yttertakets insida bör därför kontrolleras regelbundet, se även info på protokollets näst sista sida, pos. 3.

Bilden visar delar av vinden

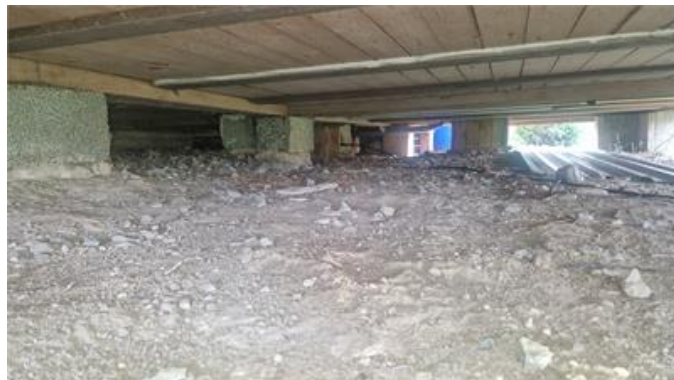
| Besiktningsresultat | | | | | |
|---|---|---|---|---|---|
| <b>Plintgrund</b> | | X | | | Se kommentar/riskanalys |
| | | | | X | Delar av grunden ej krypbar pga. låg höjd |

**Plintgrund**-En plintgrund är en enklare grundläggning som ofta kan medföra sättningar och sprickbildningar i ovanliggande konstruktioner och byggnadsdelar.

Bilden visar delar av grunden
