Sävja 109:63

Hollandsresan 128

| Uppdragsnummer | C16994 |

| Huset är ett 2-plans kedjehus grundlagd på platta på mark. | 1988 |

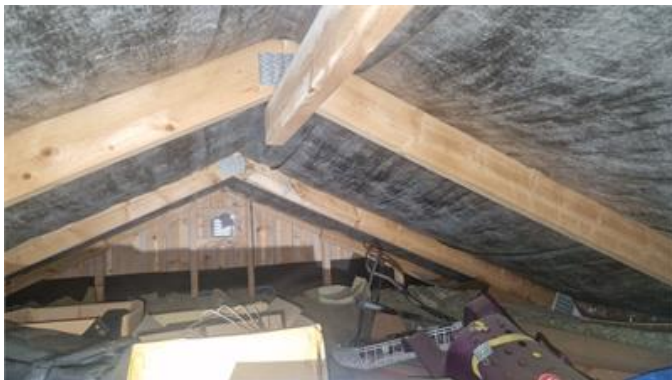
| Besiktningsresultat | | | | | |
|---|---|---|---|---|---|
| | | X | | | -Mindre fuktfläckar samt mikrobiell påväxt förekommer lokalt på takstolar, vinden bör kontrolleras regelbundet, se även kommentar/risikanalyt<br>-Vinden besiktigad via golv över isoleringen. |

**Vind**-Mikrobiell påväxt förekommer på takstolar i begränsad omfattning. Det kan ej bedömas om detta är ett pågående problem eller av äldre ursprung. Yttertakets insida bör därför kontrolleras regelbundet, se även info på protokollets näst sista sida, pos. 3.

Bilden visar delar av vinden

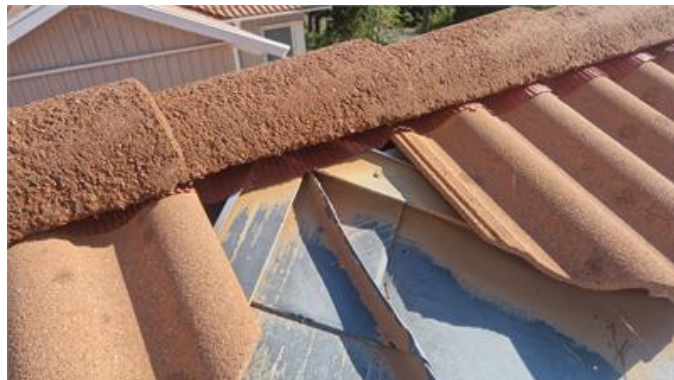
| Besiktningsresultat | | | | | |
|---|---|---|---|---|---|
| Tak | | | X | | -Taket har äldre standard och takpappens tekniska livslängd anses vara passerad på den lägre delen av taket, se även info på protokollets näst sista sida Pos. 2.<br>-Vindskivor är delvis rötskadade, underhållsbehov föreligger.<br>-För att få en bättre lösning med större del av snedkapad takpanna mot rännal kan "halvpannor" monteras enl. beskrivning från leverantör. (Vinkelränna otät mot tegelpannor på den övre delen)<br>-Trasig nockpanna bör bytas ut |

Bilden visar tegelpannor som inte täcker över vinkelränna
