# Besiktningsprotokoll

Anticimex Överlåtelsebesiktning av småhus - nivå 2

| Fastighetsadress:<br>Söderby 76 | |

| Besiktningsdatum:<br>2025-06-18 | Protokollnummer:<br>69081136 |

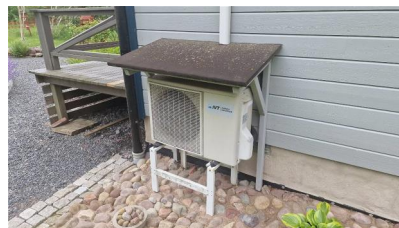
Kondensvatten från luftvärmepumpens utedel leds inte bort från husgrunden.

Vidare noteras att marken delvis lutar mot huset.

Detta medför ökad risk för att vatten tränger in i anslutande konstruktioner, vilket i sin tur kan leda till fuktrelaterade skador. Observera att besiktning av byggnadens värmesystem eller värmepumpen inte har ingått i uppdraget.

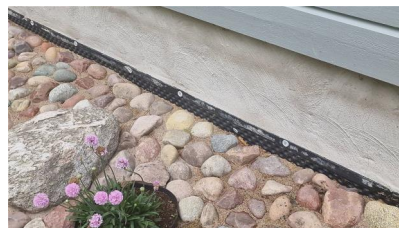
Utvändigt fuktskydd ligger oskyddat ovan mark.

Risk finns att det utvändiga fuktskyddet skadas och funktionen försämras.

Med tanke på de avgränsade stenläggningar som finns runt fastigheten anses dock risken för skada som mycket liten.

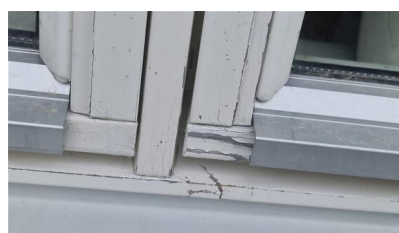
Fönster är lokalt i behov av målning/underhåll.

För att öka livslängden på fönster rekommenderas målning och underhåll.

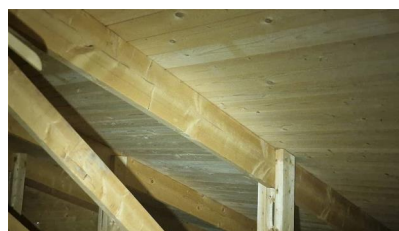
Vid kontroll av vinden uppmättes fuktvärden under kritisk fuktnivå för mikrobiell tillväxt och en normal lukt upplevdes. Fuktkvoten i underlagstak/takbjälkar uppmättes vid besiktningstillfället till ca 8 - 9 %. Detta värde varierar dock under året beroende på årstid och utomhusklimat.

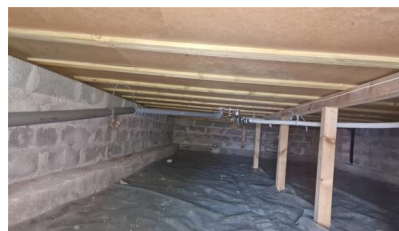
I krypgrunden noteras inte heller någon avvikande lukt men här finner vi förhöjda fuktvärden vid mätningarna som genomfördes. För att åtgärda detta rekommenderas att en sorptionsavfuktare installeras som bidrar till att klimatet i grunden blir torrare.

Vid kontroll av konstruktion uppmättes fuktvärden över kritisk fuktnivå. Dock noterades ingen avvikande lukt

Uteluftsventilerade krypgrunder med bjälklag av organiskt material har ofta fuktskador på grund av naturlig fuktpåverkan. Detta kan resultera i mikrobiella skador.

Risk för mikrobiell tillväxt föreligger om den relativa fuktigheten (RF) i den omgivande luften är över 75% vilket i furuvirke motsvarar en fuktkvot (FK) på 17%.

Via upplyft blindbottenskiva noteras:  
Träfiberskiva, Papp, isolering samt träfärgad regel.  
Fuktkvoten uppmättes till 18 - 19 %.

För att undvika detta så måste grundens klimat bli torrare. Läs Anticimex faktablad om uteluftsventilerade krypgrunder för tips och råd.

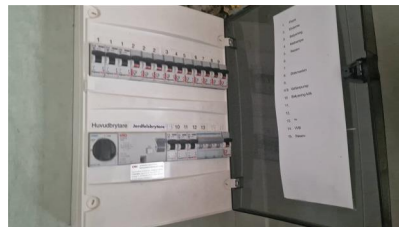
Jordfelsbrytare finns installerad vid el-centralen, gruppförteckning noteras.

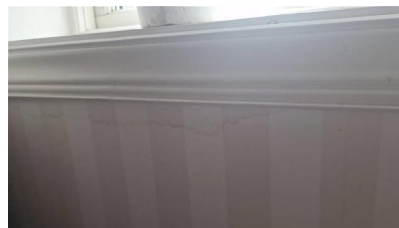
Väggen har fuktfläckar.

Fuktfläckar kan bero på olika saker, och kan vara ett tecken på en tidigare eller en pågående fuktskada.

Dessa fläckar var torra vid besiktningstillfället och bedöms bero på övervattnade blomkrukor.

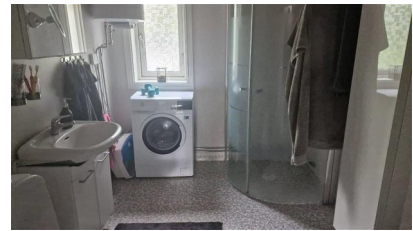
Fuktindikering i utrymmet gav inga förhöjda fuktindikationer.

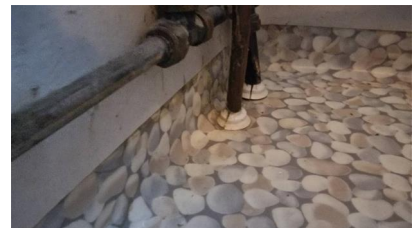
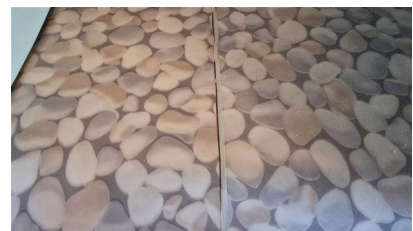
Badrummet som är från byggåret börjar påvisa lite åldersrelaterade brister så som otäta matskarvar. Vi rekommenderar att du som köpare tar höjd för en kommande renovering av utrymmet.

Rör genomföring finns i golv.  
Golvbeklädnaden är otät vid skarvar.  
Utrymmet är från byggåret.

Rör genomföringar i golvet samt otätheter vid mattskarvar medför en ökad risk för att vatten tränger ner i omkringliggande konstruktioner och orsakar fuktskador.

Vill man vänta med renovering av badrummet så kan man med fördel installera en duschkabin för att på så vis minimera fuktbelastningen av utrymmets tätskikt och på så vis köpa sig lite mer tid innan renoveringen.

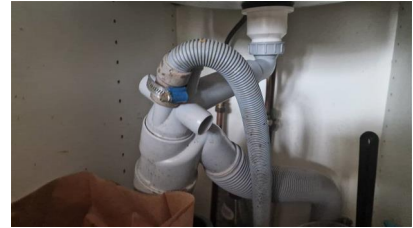
Fuktskydd saknas i diskbänksskåp samt under kyl och frys (fuktskydd under diskmaskinen är ej synligt).

Vidare noteras att avloppslangen från diskmaskinen inte är upphängd med bygel.

Utan fuktskydd är det svårt att upptäcka läckage från rörledningar. Vatten kan då tränga in i omkringliggande konstruktioner och orsaka fuktskador.

För att upptäcka eventuella läckage, installera ett fuktskydd samt montera fast avloppslangen fackmässigt.
