2025-04-14

## Utlåtande över ÖVERLÅTELSEBESIKTNING

Ekbolanda 1:8  
Hagby Nyborg 319, 755 78 Vänge

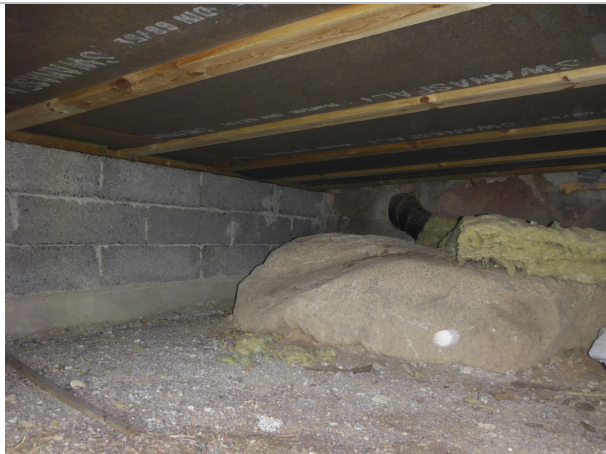
Krypgrund.

| Krypgrund: | Mark med sandig grus, jordfuktigt.<br>En del byggspill på mark.<br>Ej plastfolie på mark.<br>Någon spricka i grundmur.<br>Partier med mindre synlig påväxt på blindbottensklor.<br>Impregnerade syllar och underslag.<br>Se Fortsatt teknik utredning pkt 4.1. |

| 4.1 | Mindre områden med mindre synlig påväxt på blindbottenskivor i krypgrund. |

| | Utredning som visar på orsak, omfattning och ev. åtgärder. |

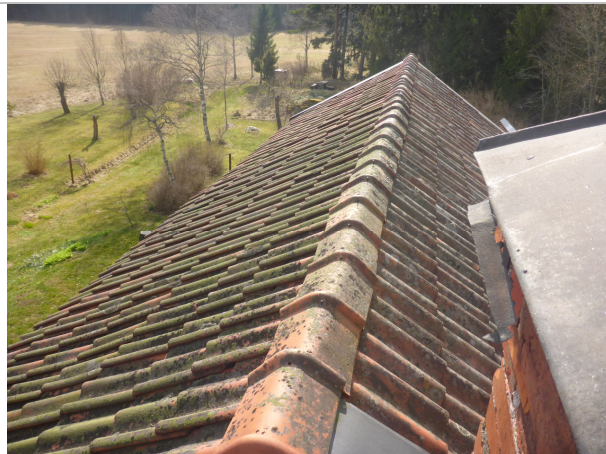
Yttertak.

| Yttertak: | Underlag vid ursprunglig del med spån.<br>Påväxt på pannor.<br>Ojämnhet/böjning vid tillbyggnad.<br>Plåtbeslag vid skorsten glipar bitvis.<br>En delnockpannor ej fastspikade.<br>Se Riskanalys pkt 3.2. |

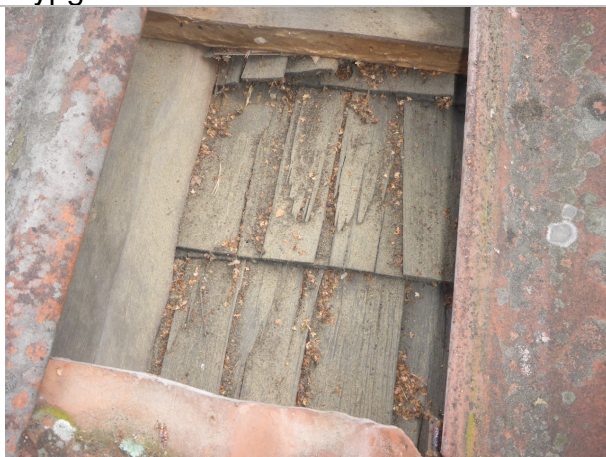
Yttertak/underlag.

| 3.2 | Yttertak där underlaget består av träfiberskivor (boardskivor) ställs höga krav på ytterbeläggningens täthet. Brister i ytterbeläggningen såsom skadade/trasiga pannor, bristfälliga plåtbeslag, bristfälliga/avsaknad av nocktätband etc. finns risk för fuktinträngning och därmed risk för fuktrelaterade skador på underlagstak, takstolar etc. |

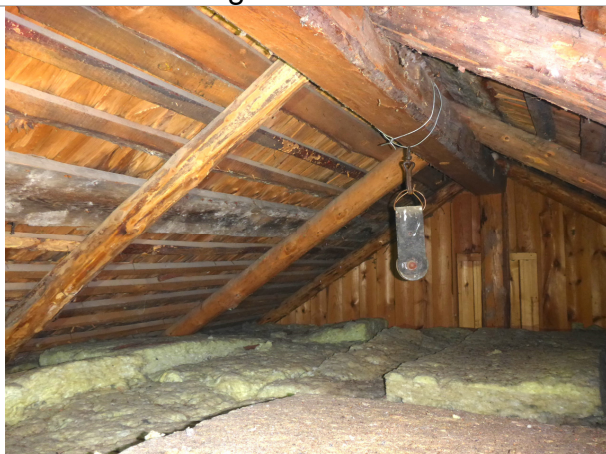
Vind.

| Vindsutrymme: | Enkel lucka, oisolerad och lufttät.<br>Äldre vindstyp, begränsad ventilation (ursprunglig del).<br>Bjälklaget tilläggsisolerat (mineralull på spån).<br>Ej monterat landgång.<br>Spår av insektsangrepp i virke.<br>Förekommer fuktroskanter på spån (underlagstak).<br>Rinningsmärken på murstock. |
