**Fastighetsuppgifter**

Fastighetsbeteckning  
Gråmunkehöga 5:17  
Adress  
Broby-Hage 27  
74152 Uppsala

**Besiktningsuppgifter**

Uppdragsnummer C17715  
Besiktningsdatum 2026-02-12  
Besiktningsföretag OBM Fuktteknik AB  
Besiktningsförrättare Jouni Kekkonen  
Närvarande Representant för DB och  
mäklare  
Giltig till och med 2027-02-12

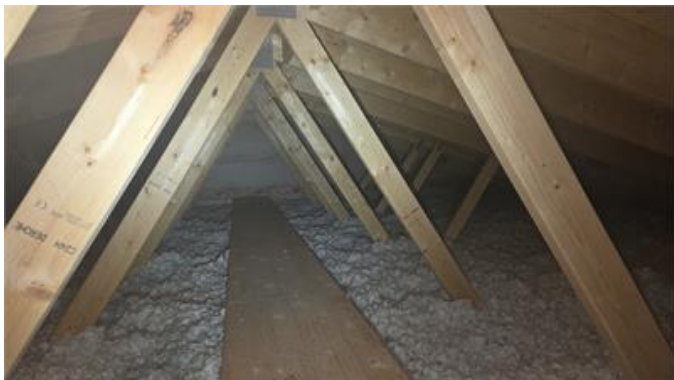
| Besiktningsresultat | | | | | |
|---|---|---|---|---|---|
| | X | | | | Vinden besiktigad via landgång |
| Parallell tak | | | | X | Det förekommer parallell isolerad takkonstruktion vilket inte är en besiktningsbar konstruktion |

Bilden visar delar av vinden
