Bilagor till Orvenbo 153

5 rum och kök | Heby

**Besiktningssuppgifter**

Uppdragsnummer	C18680
Besiktningdatum	2026-06-22
Besiktningföretag	OBM Fuktteknik AB
Besiktningförrättare	Alexander Thorsén
Närvarande	Säljare
Giltig till och med	2027-06-22

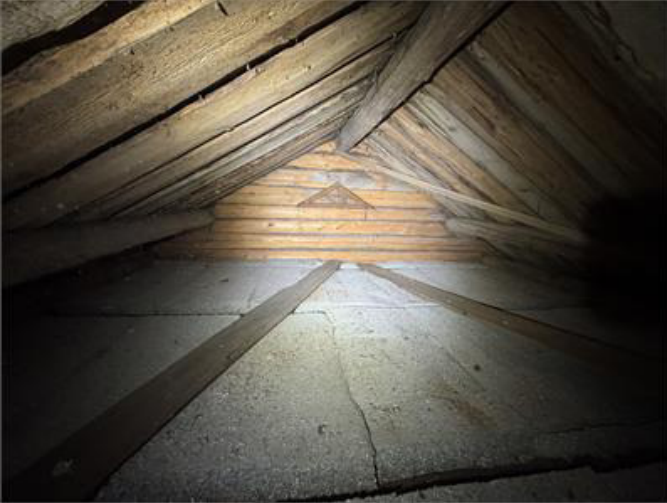
Bild tagen pånockvinden.
