Utlåtande över ÖVERLÅTELSEBESIKTNING

HARBO PRÄSTGÅRD 1:28
Klockarvägen 9, 740 47 Harbo

ÖVERLÅTELSEBESIKTNING FÖR SÄLJARE

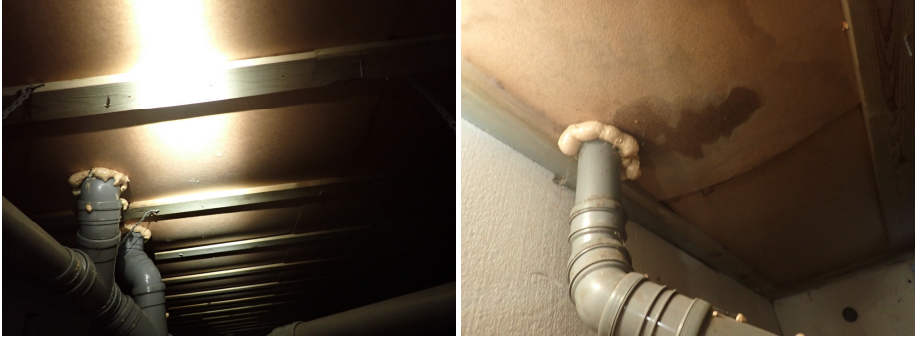
Mark:	Närliggande buske mot parkering. Se även riskanalys punkt 3:1.
Grundmur/Hussockel:	<p>Krypgrund är en känd riskkonstruktion. Se även riskanalys punkt 3:2. Avloppen i grunden är på delar dåligt klamrade/fastsatta. Läckage/fuktros noteras kring köksavlopp (se kommentar i kök).</p>

- 3:2** Krypgrunder betraktas idag som kända riskkonstruktioner och är en känslig konstruktion ur fuktsynpunkt sett bland annat beroende på årstidsvariationer i temperatur och fuktbelastning från mark. Under de perioder då lufttemperaturen utomhus är högre än i kryputrymmet, kommer varm fuktig luft in i ett kallare utrymme och höjer den relativa luftfuktigheten i krypgrundsutrymmet. Risk för skador föreligger och skador kan uppstå såsom fukt, mögel och rötrelaterade skador som möjlig följd.

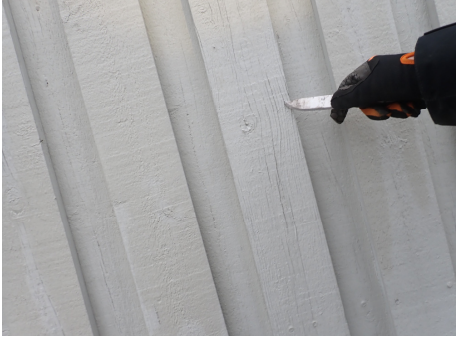
Fasad:	<p>Fasadpaneler är urblekta i färgen och har bitvis färgsprickor, kraftigt i söderläge. Algpåväxt på fasadpaneler på gavel mot garaget.</p>

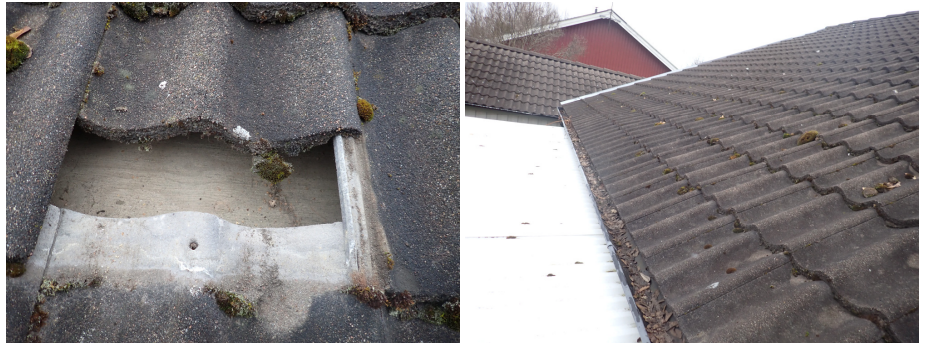
Frosthöta betongpannor.

Mospåväxt på betongpannorna.

Äldre takplåtar kring ventilationsgenomföringar med rostangrepp.

Underlagstak utan ovanliggande takpapp.

Med anledning av ovan noterade brister/svaga punkter se även riskanalys punkt 3:3.

- 3:3** Mosspåväxt på tak kan på sikt komma att skada underliggande takkonstruktion med fukt, mögel och/eller rötrelaterade skador som möjlig följd.

Äldre takplåtar med rostangrepp och korta överlapp ger en ökad risk för läckage in mot vind med fukt mögel och/eller rötrelaterade skador som följd.

Underlagstak utan underliggande takpapp löper större risk för att orsaka skador om läckage sker ner via takbeläggningen, risk finns då för att fukt, mögel och/eller rötrelaterade skador kan komma att uppstå på underliggande konstruktioner.

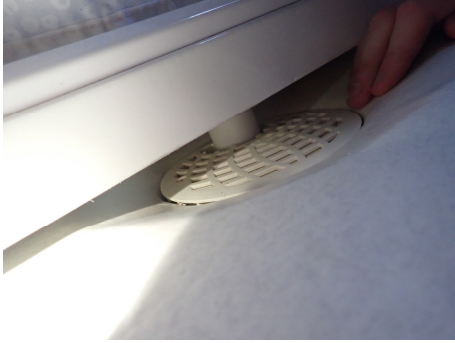
Entré/Hall:	-----
Matsal:	-----
Sovrum 1:	-----
WC/duschkabin:	<p>Äldre åldersmässigt avskrivet tätskikt. Fönster i våtzon 1, placerat nära duschkabin/duschedel, färgsläpp på fönsterbräda. Med anledning av ålder är våtrummet i behov av renovering.</p>

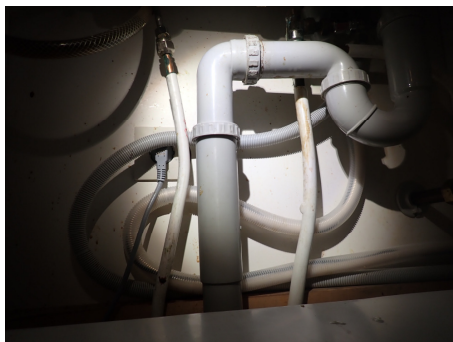
Kök/matplats:

Läckage noterades på köksavlopp, se krypgrund, (läckaget åtgärdades vid besiktningen).
Tät botten saknas i diskbänkskåpet.

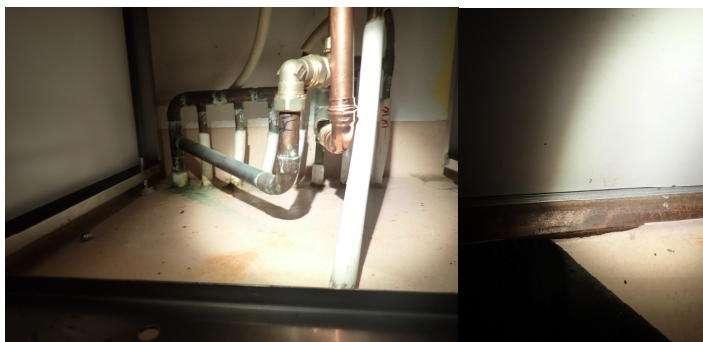
Tvättstuga/pannrum:

Äldre åldersmässigt avskrivet tätskikt.
Rör genomföringar i golvtätskikt.
Otätt kring tröskel mot köket.
Skador på plastmattan i uppvik mot entrédörrens tröskel.
Med anledning av ålder är våtrummet i behov av renovering.
