Utlåtande över ÖVERLÅTELSEBESIKTNING

HOV 4:87

Nygatan 2, 740 46 Östervåla

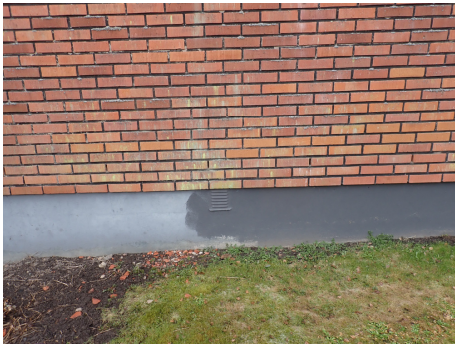
Mark:	-----
Grundmur/Hussockel:	Källare är en känd riskkonstruktion. Se även riskanalys punkt 3:1.
Fasad:	<p>Tegelfasader på bortre gaveln är bitvis missfärgade.</p>

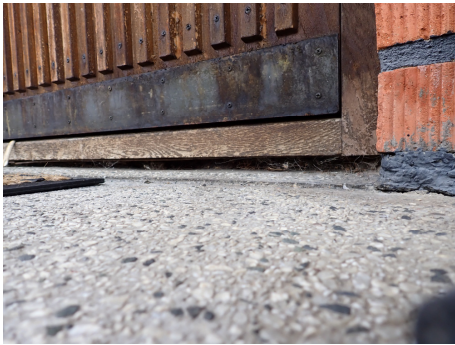
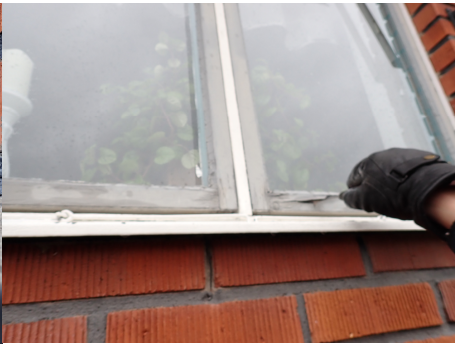
Fönster/Dörrar:	<p>Färgsläpp bitvis kraftiga på fönster. Kraftiga rötskador och släpp på garageport och karm kring garageport. Otätt in under dörrtrösklar.</p>

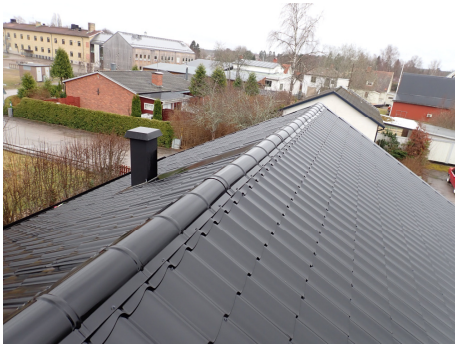
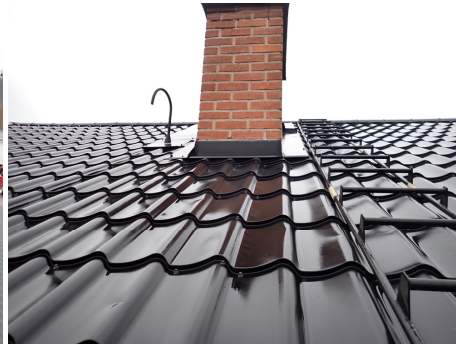
Yttertak:	<p>Taket är av säkerhetsskäl endast besiktigad begränsat från markstege vid takfot samt i anslutning till takstegen.</p>

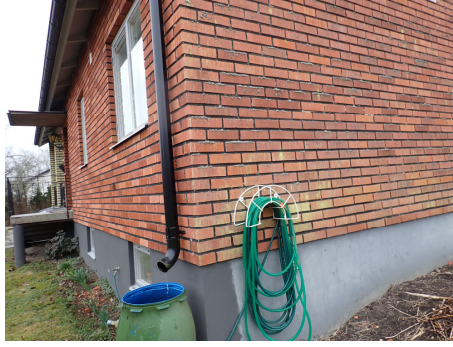
Stuprör på bortre gavel mot entrésidan leds ej bort.

Stuprör på gaveln ska ledas av via dagvattensystem.

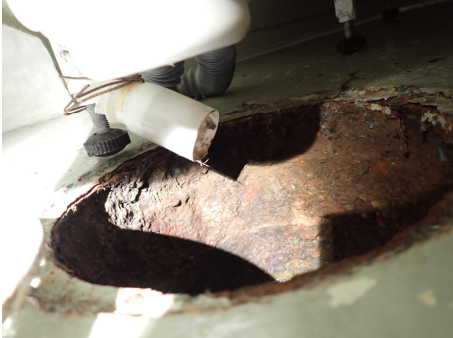
Hobbyrum/förråd:	-----
WC/dusch:	<p>Formellt tätskikt saknas (omgivet av betongkonstruktioner). Äldre golvbrunn av gjutjärn med rostangrepp. Självdragsventilation i våtrum. Med anledning av ovan noterade punkter är våtrummet i behov av renovering.</p>

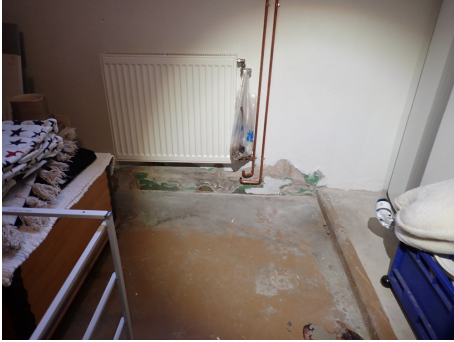
Pannrum:	<p>Formellt tätskikt saknas (omgivet av betongkonstruktioner). Äldre golvbrunn av gjutjärn med rostangrepp. Radiator är ej inkopplad.</p>

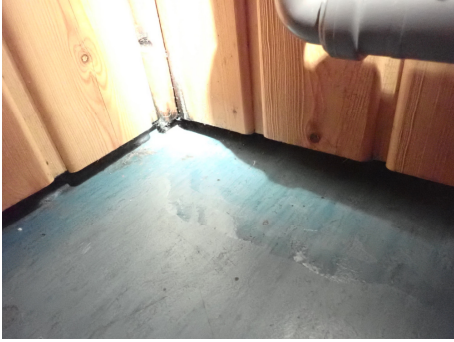
Matkällare:	-----
Tvättstuga:	<p>Äldre åldersmässigt avskrivet tätskikt av plastmatta. Äldre golvbrunn av gjutjärn med rostangrepp, kraftiga släpp i plastmatta kring golvbrunnen. Självdagsventilation i våtrum. Med anledning av ovan noterade punkter är våtrummet i behov av reovering. Fuktinträngning i ytterhörn (väggpanel är blöt). Se även fortsatt tekniskutredning punkt 4:1.</p>

- 4:1** Dräneringen kring huset ska ses över/göras om, inklädnader som skivor/träpaneler på grundmurar, bjälklag och golv i källaren ska tas bort och ersättas med fuktsäkra material som silikatputs, färg, klinker eller luftade konstruktioner.

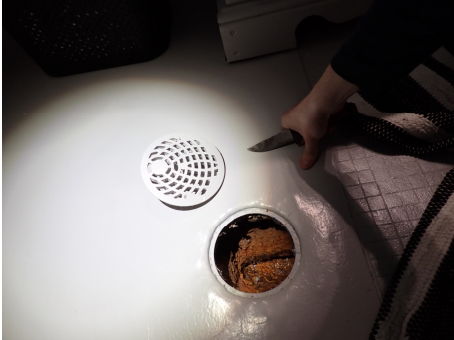
Entré/Hall:	----
Kök:	----
Matsal/vardagsrum 2:	----
Sovrum 1:	----
Sovrum 2:	----
Sovrum 3:	----
WC/dusch:	<p>Äldre åldersmässigt avskrivet tätskikt. Äldre golvbrunn av gjutjärn med rostangrepp. Fönster i våtzon 1, placerat vid duschdelen. Rör genomföringar i golvtätskikt. Med anledning av ovan noterade punkter är våtrummet i stort behov av renovering.</p>

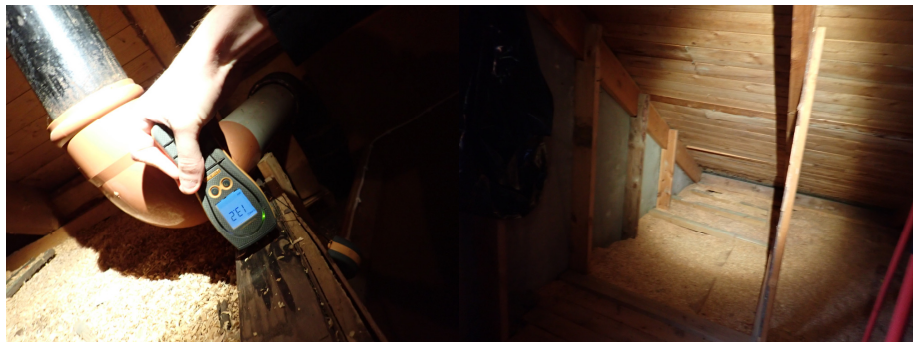
Fuktrosor noteras kring avloppsventilationen, torra vid besiktningen och bedöms som äldre.
