Utlåtande över ÖVERLÅTELSEBESIKTNING

Nora Prästgård 2:42
Norra Storgatan 29, 740 45 Tärnsjö

ÖVERLÅTELSEBESIKTNING FÖR SÄLJARE

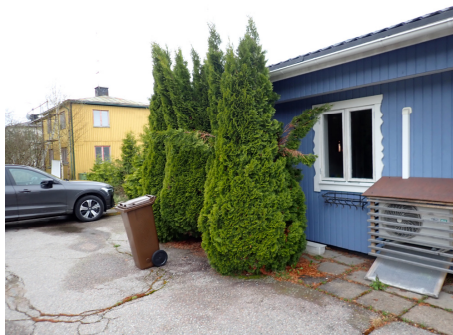
Närliggande buskar/tujor mot vägen. Se även riskanalys punkt 3:1.

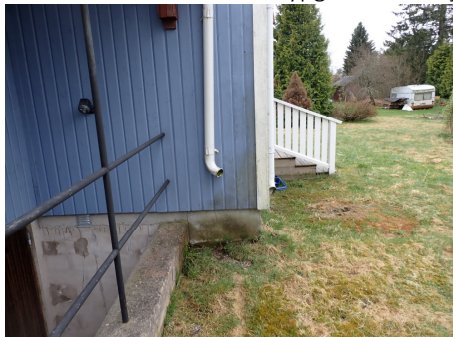
Källare är en känd riskkonstruktion.
Äldre dränering kring källaren.
Kondensvatten från luft/luftvärmepump leds ej bort ifrån huset.
Stuprör leds ej bort ifrån huset.
Med anledning av ovan noterade brister/svaga punkter se även riskanalys punkt 3:2.

Lokal krypgrund del under entré/hall är besiktigad dock endast via ventil.

Krypgrund är en känd riskkonstruktion.
Stöttor för trossbotten i krypgrunden är ej fast förankrade mot mark.

- 3:2** Risk föreligger för att trädetaljer samt övrigt organiskt material som ansluter mot golv och väggar (trösklar, limmer, textil, papperstapeter och dylikt) i källaren kan ha fukt, mögel och rötrelaterade skador med anledning av normalt förekommande fuktvandring genom grundmurar och golv samt om brister förekommer i dagvattenledning, dränering och tätskikt. Nyttjande av tryckimpregnerade material i konstruktionen kan leda till ohälsosamma emissioner/avvikande lukt.

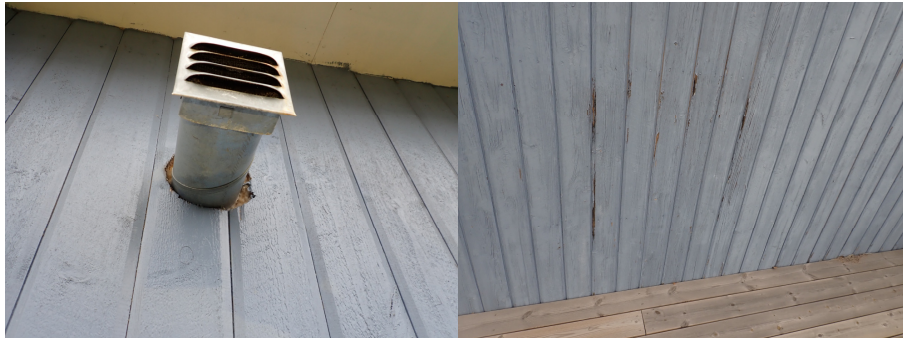
Otätt in kring ventil för köksventilation.
Otätt in kring tröskel/tröskelplåt saknas på dörr för entré mot baksidan.
Med anledning av ovanstående noterade brister/svaga punkter se även riskanalys punkt 3:3.

Fasadpaneler är färgflagnade, i söderläge kraftigt samt har algpåväxt.
Altan trall ansluter direkt in/mot fasadpanel.

- 3:3** Otäta delar/glipor i fasader och runt fönster/dörrar kan leda till att dagvatten tar sig in i bakomliggande konstruktioner och kan då orsaka fukt, mögel och/eller rötrelaterade skador.

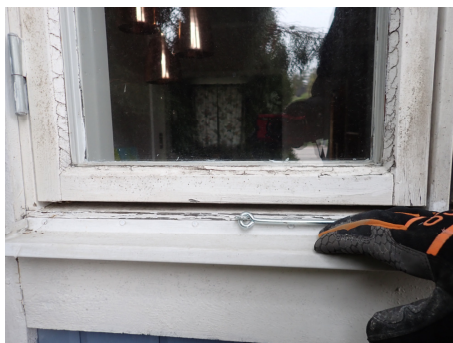
Färg/kittsläpp på fönster.

Otätt in under fönster mot matplats (under skärmtak).

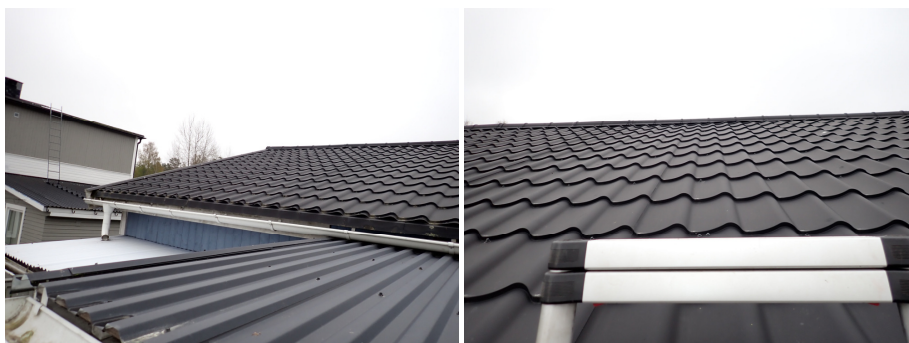
Underlagstak av boardskivor klassas som en svag undertakskonstruktion.
Uppvik av plåt/tätning saknas i brytning mellan huvudhusets tak och det låga delens tak.

Med anledning av ovanstående noterade brister/svaga punkter se även riskanalys punkt 3:4.

- 3:4** Underlagstak med boardskivor klassas som en svag undertakskonstruktion eftersom boardskivorna har ett begränsat fuktmotstånd samt att boardskivorna är mjuka vilket ger glipor och risk för att skivorna lossnar och kan därför vid läckage via takbeläggningen orsaka fukt, mögel och/eller rötrelaterade skador i underliggande konstruktioner. Viktigt att noterade brister kring boardskivor på vinden åtgärdas och att vinden genomgår regelbundna kontroller.

Övergångar mellan tak med olika taklutningar är svaga punkter, om underliggande tätskikt ej är korrekt uppvikt finns risk för att vatten ifrån det flacka taket tränger in under takfoten på det branta taket och ner i underliggande konstruktioner med risk för fukt, mögel och/eller rötrelaterade skador.

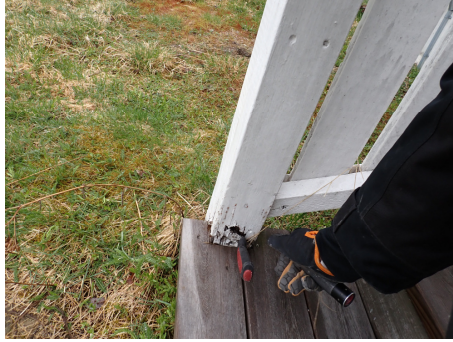
Rötskador på staketstolpar kring altan (närmast entré mot baksidan).
Staket kring källartrappan är en korrekt fallskydd/kryp säkrat.
Lösa elkablar på fasad/takfot utanför WC/dusch.

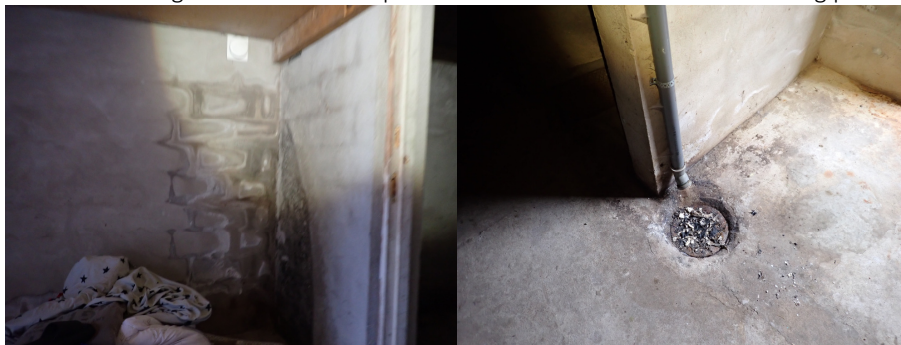
Kraftig avvikande lukt noteras vid inträde i källaren.

Fuktgenomslag och kalkutfällningar (bitvis kraftiga) noteras i källaren.

Avlopp för kök släpps ut på golv/mot golvbrunn i källare.

Äldre avloppsrör och dåligt uppsatta avloppsrör noteras i källaren.

Tak skivor i källaren under originaldelar är impregnerade.

Med anledning av ovan noterade punkter se även fortsatt tekniskutredning punkt 4:1.

4:1 Den avvikande lukten ska utredas dess orsak och omfattning ska klarläggas för att sedan åtgärdas.

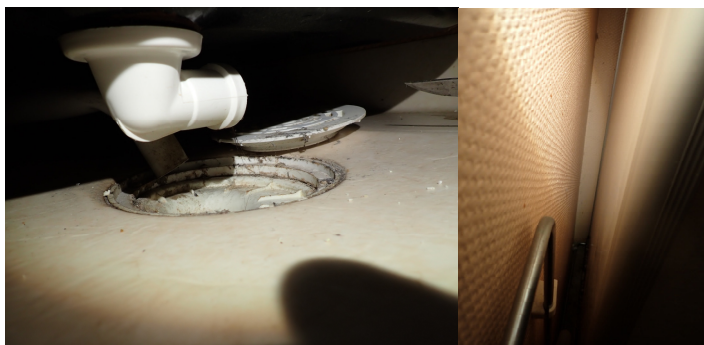
Entré/Hall:	-----
Kök/Matplats/Allrum:	Spillskydd saknas under kyl/frys och diskmaskin. Tät botten saknas i diskbänksskåpet. Tippskydd saknas bakom spisen.
Vardagsrum:	-----
Sovrum 1:	-----
WC/Duschkabin/Tvättstuga:	Rör genomföringar i golvtätskikt (under handfat). Tätskikt av måladväv bakom duschkabin. Glipor/släpp och slitage på tätskikt/väv i våtrummet. Med anledning av ovan noterade brister/svaga punkter se även riskanalys punkt 3:5. Våtrumsfläkt sitter löst/ej korrekt monterad.

- 3:5** Rör genomföringar i golvtätskikt innebär en ökad risk för att fukt, mögel och eller rötrelaterade skador kan komma att uppstå då det är svårt att täta fullgott runt tappvatten och värmerör.

Vävtätskikt som är slitet tappar sitt fuktmotstånd, om väggar i våtrummet ska vatten begjutas eller fuktas upp behöver tätskikten uppdateras/målas om annars finns risk för fukt, mögel och/eller rötrelaterade skador.

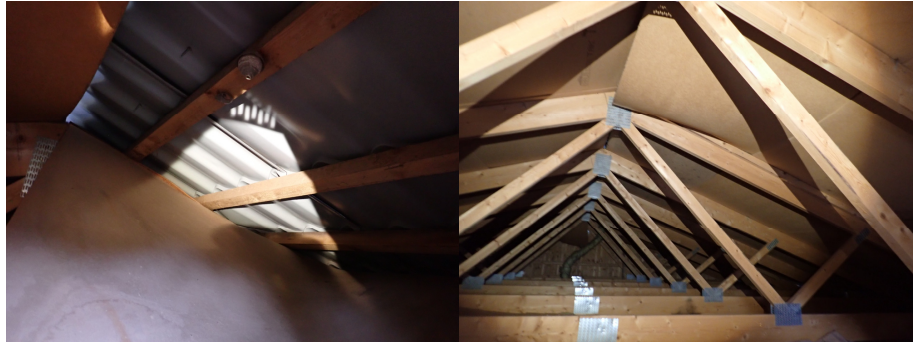
Boardskivor hänger bitvis ner/glipar.

Boardskiva ovan WC/dusch har ramlat ner.

Med anledning av ovan noterade brister/svaga punkter se även riskanalys punkt 3:4.

Parallella tak som ovan utbyggnader är en känd riskkonstruktion.

- 3:6** Parallelltak är en riskkonstruktion med anledning av att ventilationen ofta är bristfällig på dessa konstruktioner. Detta kan leda till kondens i byggnadsmaterialet som i sin tur kan leda till fukt, mögel och eller rötrelaterade skador på vindskonstruktioner.
