## Utlåtande över ÖVERLÅTELSEBESIKTNING

NORA PRÄSTGÅRD 2:106  
Stationsgatan 1, 740 45 Tärnsjö

Uppdragsgivare:	Samma som ovan
Uppdragsnummer:	<b>2024-104</b>

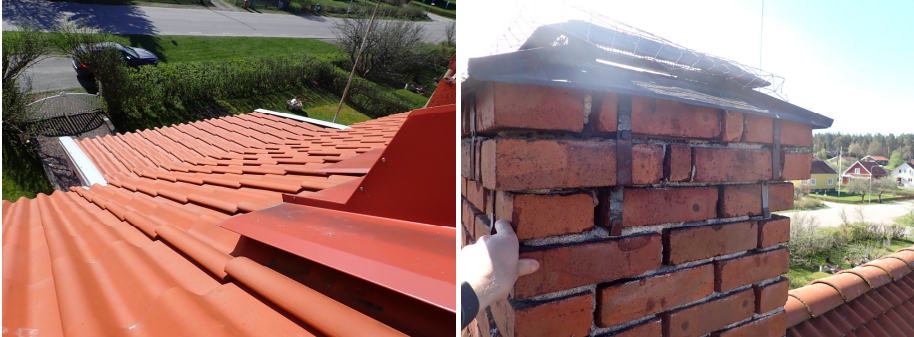
<b>Yttertak:</b>	<p>Taket är av säkerhetsskäl endast besiktigad begränsat från markstege vid takfot samt i anslutning till takstegen.</p> <p>Flack taklutning på takkupans del. Huv saknas ovan skorsten.</p>

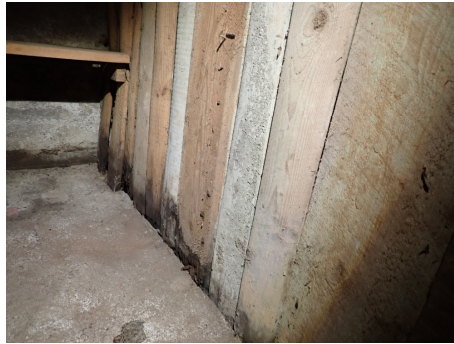
Fuktutslag på grundmurar och golv, rötskador på trädetaljer som ansluter mot golv. Se även riskanalys punkt 3:1.

- 3:1** Krypgrunder/råkällare betraktas idag som kända riskkonstruktioner och är en känslig konstruktion ur fuktsynpunkt sett bland annat beroende på årstidsvariationer i temperatur och fuktbelastning från mark. Under de perioder då lufttemperaturen utomhus är högre än i kryputrymmet, kommer varm fuktig luft in i ett kallare utrymme och höjer den relativa luftfuktigheten i utrymmet. Risk för skador föreligger och skador kan uppstå såsom fukt, mögel och rötrelaterade skador som möjlig följd.

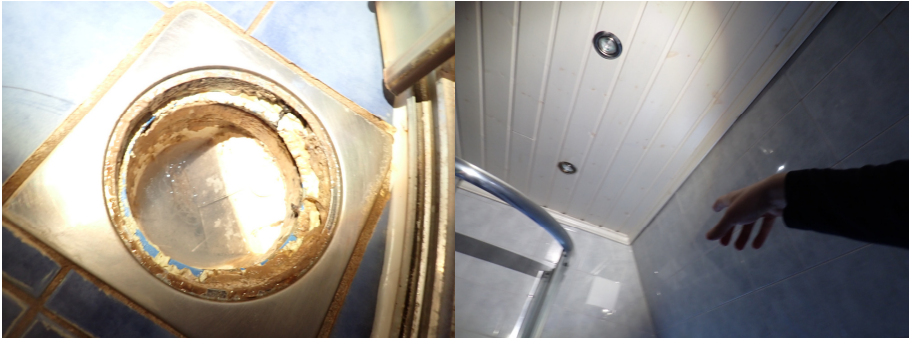
Trapp/hall:	-----
Balkong:	Mindre rötskador noteras på balkongstaket.
Sovrum 2:	-----
Klädkammare:	-----
Sovrum 3:	-----
WC/dusch/tvättstuga:	<p>Tätskikt bakom kakel och under klinker är ej besiktningbart. Kvalitetsdokument saknas, gavs sällan ut vid tidpunkten för renoveringen.</p> <p>Självdagsventilation i våtrum/ventilation saknas/ventilation är tilltäppt. Äldre golvbrunn av plastmodell. Med anledning av ovan noterade brister/svaga punkter se även riskanalys punkt 3:3.</p>

- 3:3** Avsaknad av ventilation i våtrum ökar risken för fukt, mögel och/eller rötrelaterade skador i omkringliggande konstruktioner (vind/tak/vägg mm). Eftersom fuktig luft och vattenånga då ej ventileras bort på ett effektivt sätt utan istället riskerar att läcka in i omkringliggande konstruktioner.

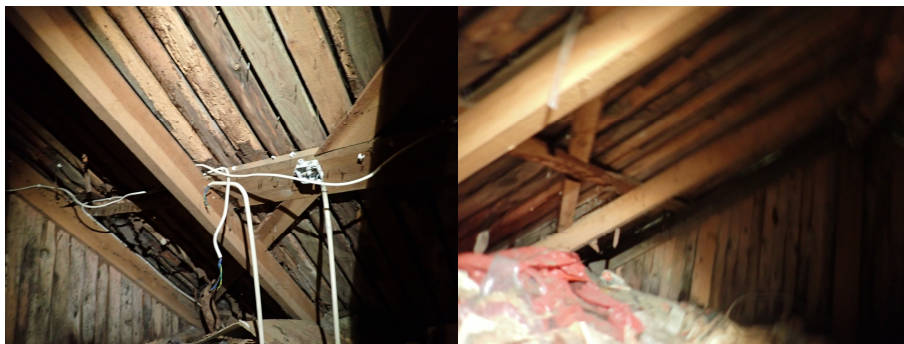
Missfärgningar/påväxt på fasadpaneler mot gavlar. Se även riskanalys punkt 3:2.

Vindsbjälklaget har svag/ojämnt fördelad isolering.

Inklädda tak är en känd riskkonstruktion. Se även riskanalys punkt 3:4.

- 3:2** Med anledning av fasadpanelens skick finns risk för att vatten kan ha tränga in bakom fasader i väggkonstruktionen och orsaka fukt, röt och/eller mögelskador.

- 3:4** Inklädda snedtak är en riskkonstruktion, om ventilationen mellan innertaket och yttertaket är felaktig och/eller bristfällig finns risk för att den varma luften som stiger upp ifrån inomhusmiljön inte kan ventileras bort, luften kondenserar då och kan ge upphov till fukt, mögel och/eller rötrelaterade skador i snedtaken eller på vindarna kring.
