## Utlåtande över ÖVERLÅTELSEBESIKTNING

BRATTBERG 1:8  
Brattberg 612, 740 48 Östervåla

| Uppdragsnummer: | <b>2024-139</b> |

| Besiktningsdag: | <b>2024-06-05 klockan 13:00</b> |

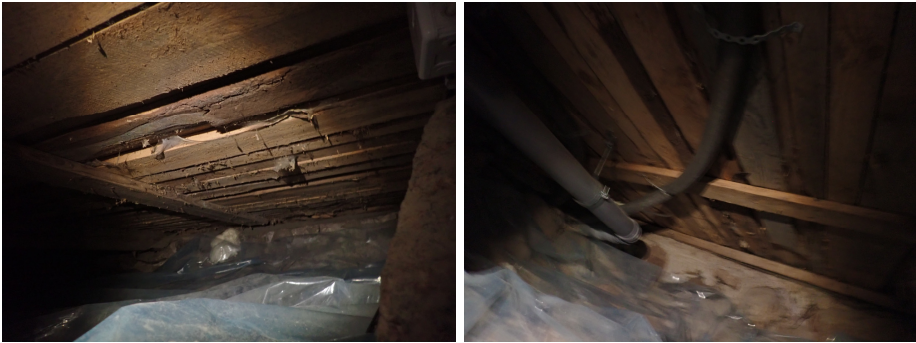
| Grundmur/Hussockel: | <p>Krypgrund med avfuktare. Se även riskanalys punkt 3:1.<br/>Stuprör på gavel utanför allrum leds ej bort via dagvattenssystemet.</p> |

- 3:1** Krypgrund är normalt en känd riskkonstruktion. Krypgrunder med korrekt installerad avfuktare betraktas dock inte som en riskkonstruktion men kan om avfuktaren är felaktigt installerad eller underdimensionerad få problem med fukt, mögel och/eller rötelaterade skador på organiskt material (byggspill, trossbotten, syllbrädor och/eller liknande).

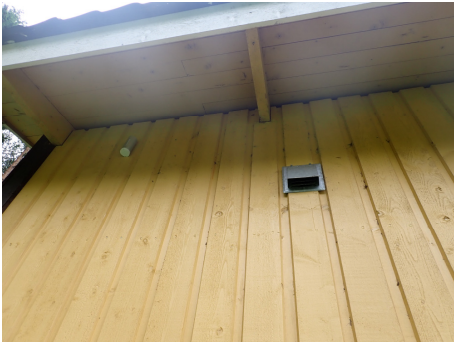
| Fasad: | <p>Mindre håltagningar i fasadplåtar utanför matplats.<br/>Färgsläpp på fasadpaneler för utbyggnad.</p> |

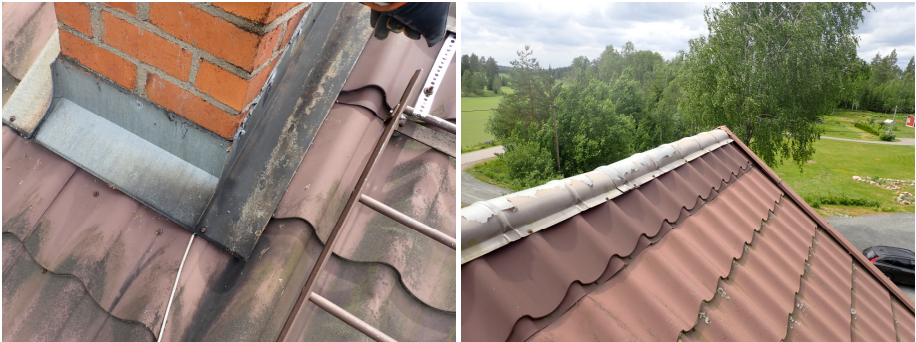
| Yttertak: | <p>Taket är av säkerhetsskäl endast besiktigad begränsat från markstege vid takfot samt i anslutning till takstegen.</p> <p>Äldre takplåt kring skorsten. Se även riskanalys punkt 3:2.<br/>Färgsläpp pånockplåt.<br/>Hängrännor och stuprör saknas på utbyggnaden.</p> |

- 3:2** Äldre takplåtar med rostangrepp kan leda till att dagvatten tränger in på vinden vilket i sin tur kan leda till fukt, mögel och/eller rötelaterade skador på underliggande konstruktioner.

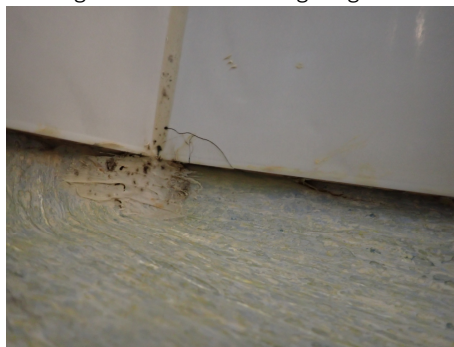
Tätskikt bakom kakel på vägg är ej besiktningsbart.

Spricka i kakelskiva i duschhörn. Se även fortsatt teknisk utredning punkt 4:1.

Tättningsbrickor saknas kring rör genomföringar i vägg.

- 4:1** Sprickan i kakelplattan i duschdelen ska hållas under uppsikt om sprickan ändrar karaktär eller andra problem uppstår i duschhörnet ska utredning av orsak, omfattning och åtgärd göras av fackman.

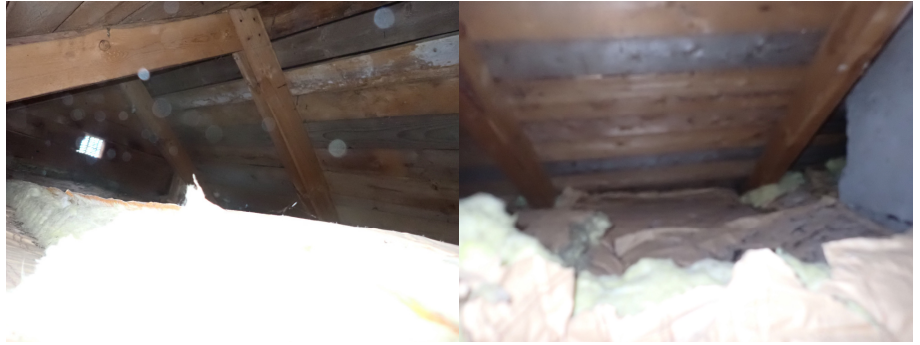
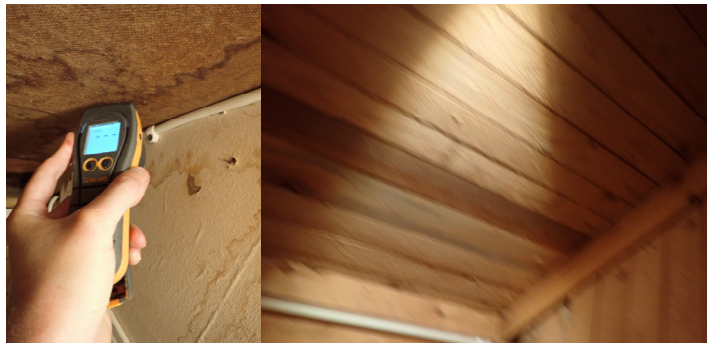
Äldre tilläggsisolerat vindsbjälklag.

Inklädda snedtak/isolerade snedtak är en känd riskkonstruktion. Se även riskanalys punkt 3:3.

Fuktrosor noteras på sidovind som nås från hall, torra vid besiktningen och bedöms som äldre.

- 3:3** Inklädda snedtak är en riskkonstruktion, om ventilationen mellan innertaket och yttertaket är felaktig och/eller bristfällig finns risk för att den varma luften som stiger upp ifrån inomhusmiljön inte kan ventileras bort, luften kondenserar då och kan ge upphov till fukt, mögel och/eller rötelaterade skador i snedtaken eller på vindarna kring.
