Utlåtande över ÖVERLÅTELSEBESIKTNING

VIDA 2:11

Vida 205, 740 47 Harbo

ÖVERLÅTELSEBESIKTNING FÖR SÄLJARE

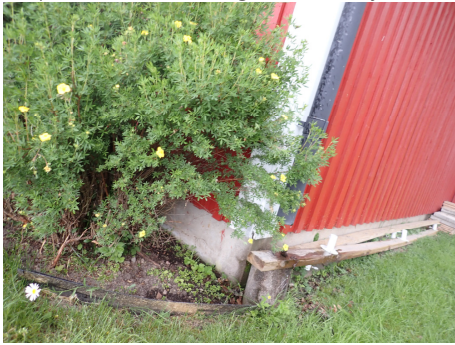
Mark:	-----
Grundmur/Hussockel:	<p>Äldre betongplatta på mark med ovanliggande sandfyllning. Se även riskanalys punkt 3:1.</p> <p>Stuprör utanför vardagsrum leds ej bort/dagvattenrör är snett.</p>

- 3:1** Platta på mark även med flytande golv/sandfyllning är en riskkonstruktion. Om brister förekommer i underliggande kapilärbrytande skikt (grusfyllning), dränering och/eller dagvattensystem kan fukt, mögel och/eller rötrelaterade skador förekomma/uppstå. Av åldersskäl ökar risken för ovanstående.

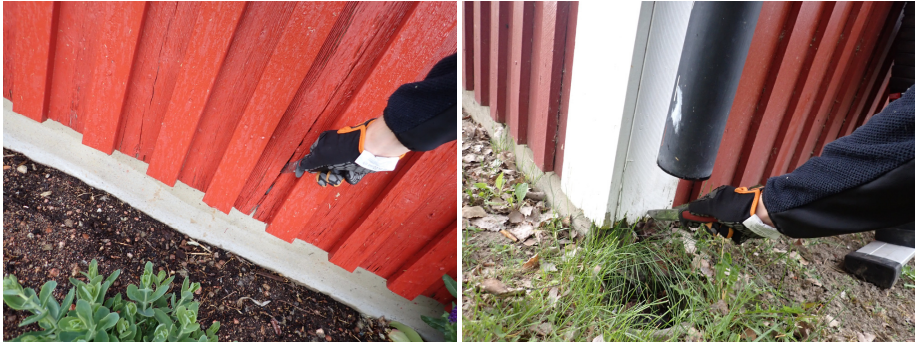
Fasad:	<p>Fasadpaneler i söderläge är torrspruckna.</p> <p>Mindre rötskador på knutbräda utanför sovrum 1.</p>

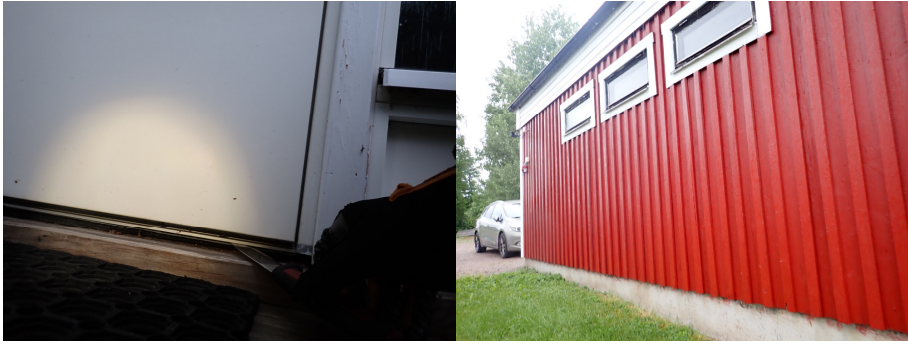
Fönster/Dörrar:	<p>Färgsläpp på äldre fönster mot garage.</p> <p>Fotplåt saknas under entrédörrens tröskel.</p>

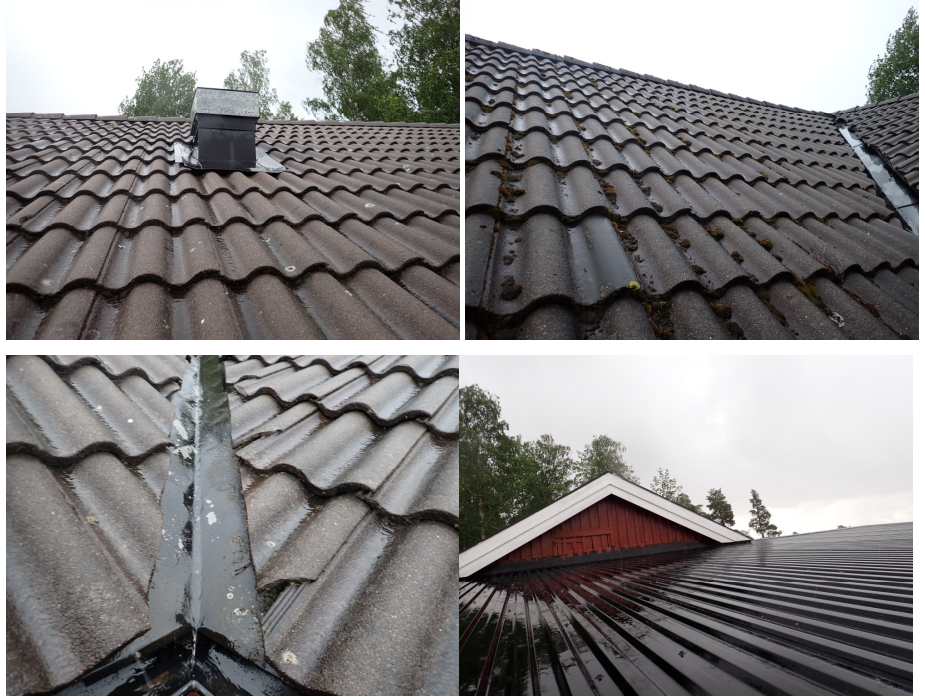
Mospåväxt på betongpannor mot skuggsidor.

Underliggande takpapp är något torr/spröd.

Plåt kring ventilationshuv är skev/har bakfall.

En del mindre passbitar av betongpannor saknas i ränndalar/takbrytningar.

- 3:2** Mosspåväxt på tak kan på sikt komma att skada underliggande takkonstruktion med fukt, mögel och/eller rötrelaterade skador som möjlig följd.
- Dåligt tätade/äldre takgenomföringar kan leda till att dagvatten tränger in på vinden vilket i sin tur kan leda till fukt, mögel och/eller rötrelaterade skador på underliggande konstruktioner.

- Eftersom den underliggande takpappen är äldre och torr/spröd ökar risken för ovanstående skador om läckage sker ner via takbeläggning eller via takplåtar.

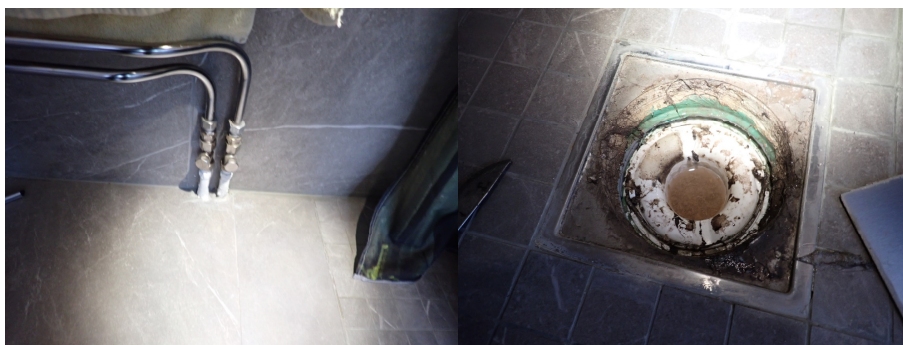
Tätskikt bakom stenskivor på golv och vägg är ej besiktningsbart.

Rör genomföringar i golvtätskikt (handdukstork samt under handfat).
Se även riskanalys punkt 3:3.

Golvbrunnsmanschett sticker fram något under golvbrunnens klämring.

- 3:3** Rör genomföringar i golvtätskikt innebär en ökad risk för att fukt, mögel och eller rötrelaterade skador kan komma att uppstå då det är svårt att täta fullgott runt tappvatten och värmerör.

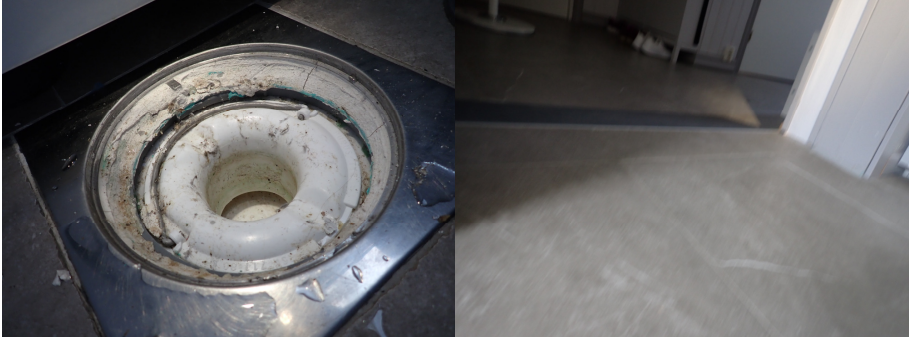
Tvättstuga:	<p>Tättskikt under stenskivor på golv är ej besiktningbart.</p> <p>Rör genomföringar för värmerör i golvtättskikt.</p> <p>Tröskel saknas mot entré/hall 2.</p> <p>Flack fall på golvbeläggningen.</p> <p>Med anledning av ovan noterade brister/svaga punkter se även riskanalys punkt 3:3.</p>

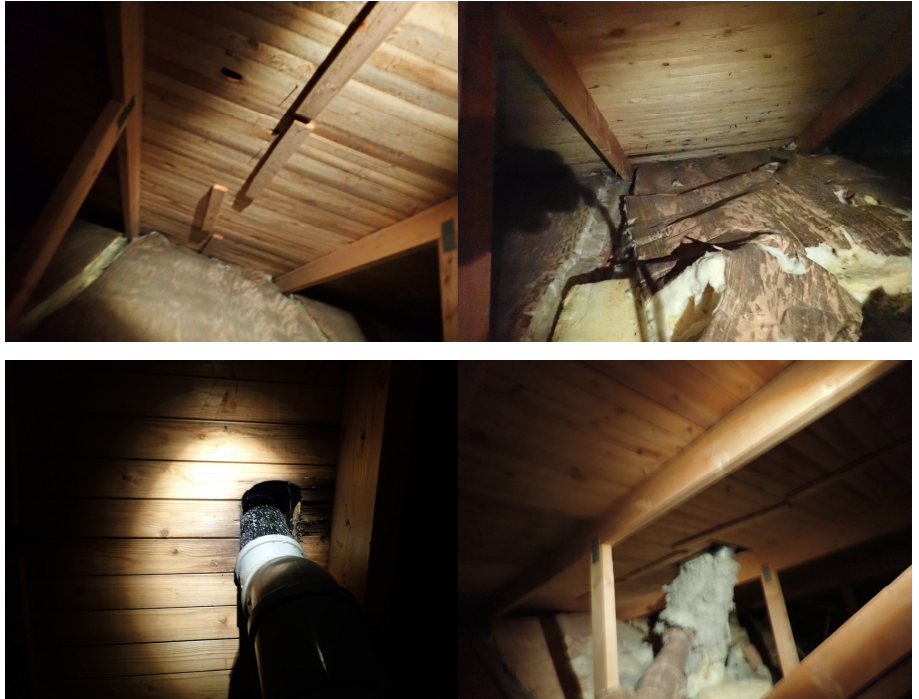
Mindre svärtningar/utslag noteras i takvinkel ovan sovrum 2.

Takfotsventilationen är bitvis tilltäppt av isolering. Se även riskanalys punkt 3:4.

- 3:4** Igensatt takfotsventilation/dålig ventilation på vindar kan leda till att fuktig luft som stiger upp ifrån boendemiljön ej ventileras bort, luften stannar då på vinden och kan då via kondens orsaka fukt, mögel och/eller rötrelaterade skador.
