Utlåtande över ÖVERLÅTELSEBESIKTNING

HAGA 2:1

Norra Storgatan 67, 740 45 Tärnsjö

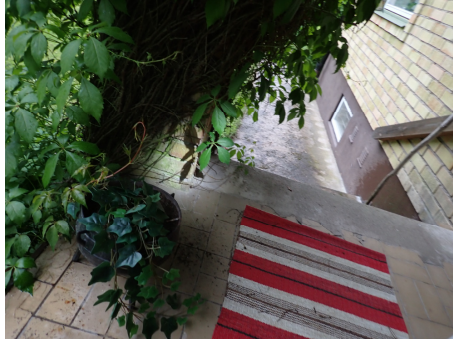
Närliggande klängväxt mot entrédelen. Se även riskanalys punkt 3:1.

- 3:1** Närliggande planteringar kan komma att påverka grundkonstruktioner, fasader vind och tak negativt då rötter underminerar grundkonstruktioner (med risk för sättningsskador) och grenar fuktbelastar fasader. Takkonstruktioner kan även påverkas negativt (nedskräpning av tak, flyttande av takpannor och liknande) samt att planteringar kan täppa till luftspalter vid takfot.

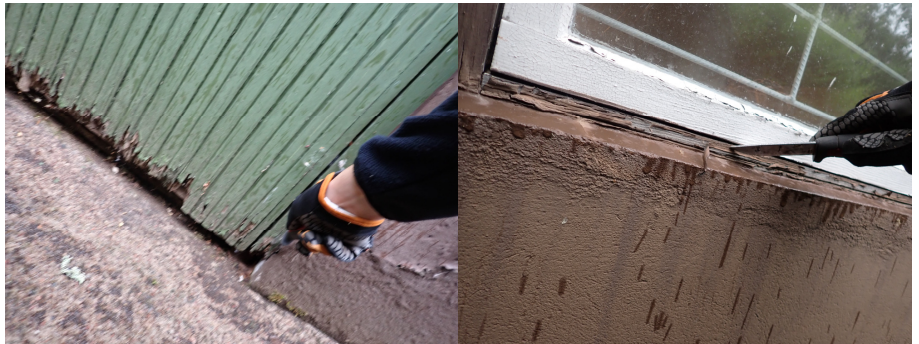
Fönster/Dörrar:Färgsläpp/torrspäckor noteras på fönster.
Rötskador på källardörr i nederkant.

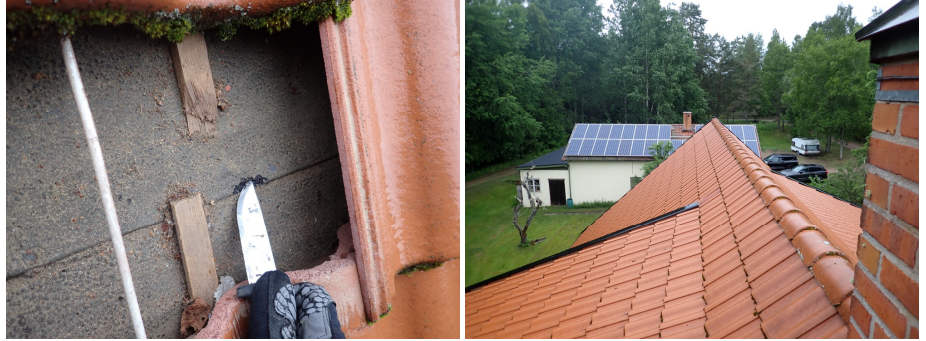
Delar av taket har äldre torr underliggande takpapp, ej utbytt vid takomläggningen.

Mosspåväxt på betongpannor.

Nockband saknas under nockpannor.

Takpannorna är ej spikade.

- 3:3** Mosspåväxt på tak kan på sikt komma att skada underliggande takkonstruktion med fukt, mögel och/eller rötelaterade skador som möjlig följd.

Avsaknad av nockband kan leda till fukt inslag in under nockpannorna samt inträngning av löv mm under takpannorna.

Husets underliggande takpapp är torr och spröd vilket ökar risken för skador om vatten/väta tränger igenom takbeläggningen med risk för fukt, mögel och/eller rötelaterade skador.

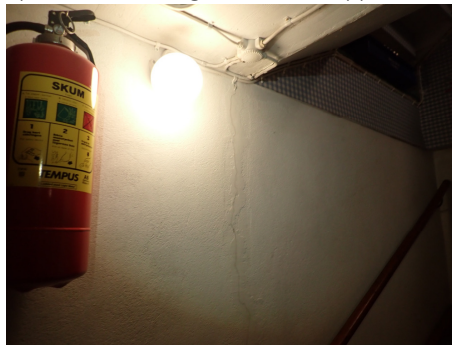
Spricka noteras i grundmur i trapp.

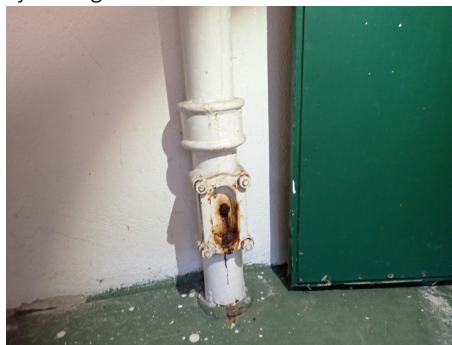
Rostangrepp på avloppsrör från kök.
Formellt tätskikt saknas (omgivet av betongkonstruktioner).
Äldre golvbrunn av gjutjärn med rostangrepp.
Självdraagsventilation i våtrum.

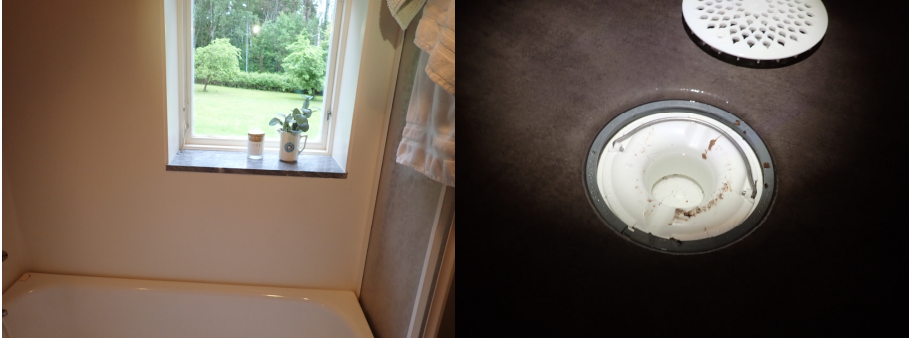
| WC/dusch/badrum: | <p>Fönster i våtzon 1, placerat vid badkar. Tättningsbrickor saknas kring rörgenomföringar i vägg. Med anledning av ovan noterade brister/svaga punkter se även riskanalys punkt 3:4.</p> |

- 3:4** Då det är svårt att få ett tillräckligt fuktskydd mot fönsterkarmar i våtrum ökar risken för skador i anslutning till fönster som är placerade i våtzone 1.
- 3:5** Inklädda snedtak är en riskkonstruktion, om ventilationen mellan innertaket och yttertaket är felaktig och/eller bristfällig finns risk för att den varma luften som stiger upp ifrån inomhusmiljön inte kan ventileras bort, luften kondenserar då och kan ge upphov till fukt, mögel och/eller rötelaterade skador i snedtaken eller på vindarna kring.

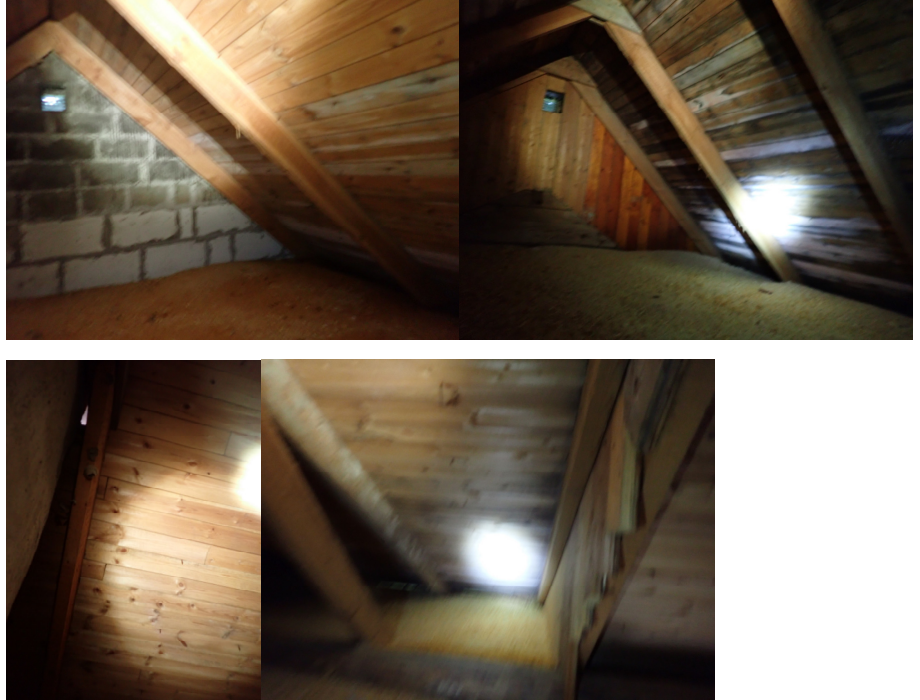
Påväxt/mögel och missfärgningar noteras på delar av husets råspont, främst ovan WC och sovrum 4.

Inklädda snedtak är en känd riskkonstruktion.

Då mindre missfärgningar (mögel) förekommer på takpanelen finns risk för att missfärgningarna kan komma att öka. Vinden bör ses över kontinuerligt så att man kan hålla uppsikt över eventuella framtida förändringar.
