Utlåtande över ÖVERLÅTELSEBESIKTNING

HOV 4:153

Lillängsgatan 15, 740 46 Östervåla

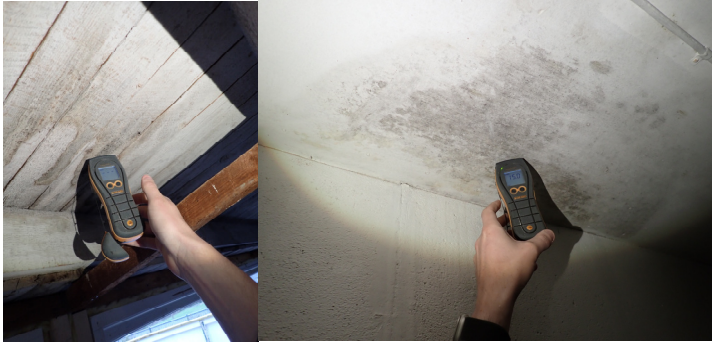
| Utvändig/förråd/matkällare: | <p>Fuktrosor i innertak i matkällare och förrådsdel, torrt vid besiktningen.</p> |

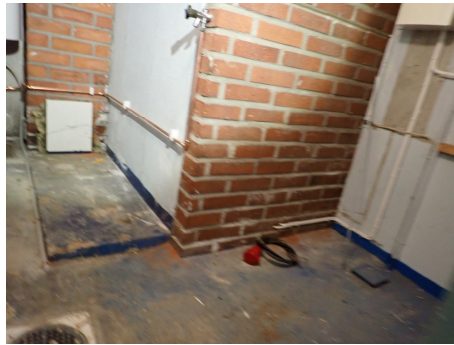
Pannrum:

Äldre golvbrunn av gjutjärn med rostangrepp.
Tätskikt saknas.

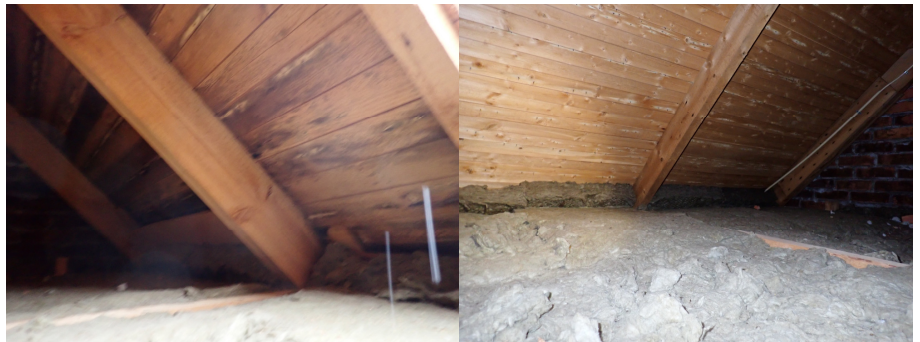
Inklädda/isolerade snedtak/låglutande tak är en känd riskkonstruktion. Se även riskanalys punkt 3:3.

Lättare påväxt/mögel noteras på vindens råspont.
