Utlåtande över ÖVERLÅTELSEBESIKTNING

Tärnsjö 15:1
Stationsgatan 11, 740 45 Tärnsjö

Uppdragsgivare:	Samma som ovan
Uppdragsnummer:	2024-193

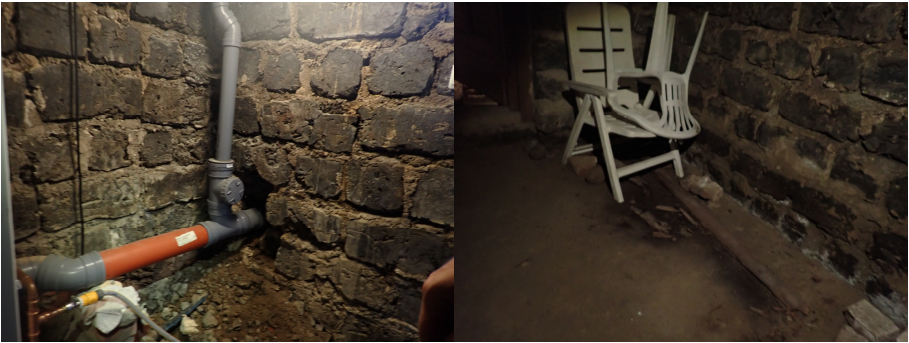
Mark:	-----
Grundmur/Hussockel:	<p>Torpargrund saknar lucka för besiktning.</p> <p>Om besiktning av torpargrunden ska kunna utföras måste en inspektionslucka till utrymmet tas upp. Då torpargrund är en känd riskkonstruktion bör rekommendationen om en inspektionslucka efterlevas.</p> <p>Källardelen är besiktigad: Fukt noteras på grundmurar i den inre källaren. Rötskadat byggspill av trä noteras mot mark i den inre källaren.</p>

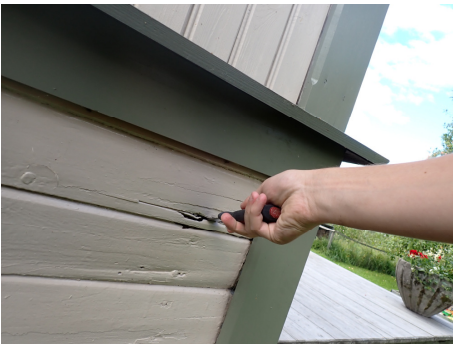
Fasad:	<p>Mindre skada på panelbräda vid hörn mot matsal.</p>

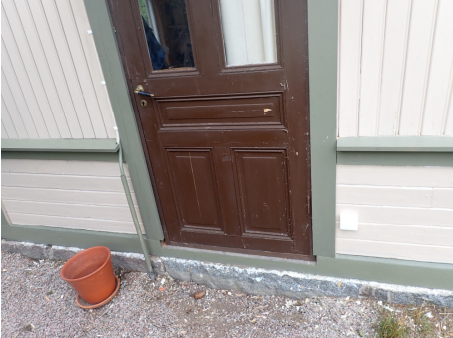
Fönster/Dörrar:	<p>Fotplåtar saknas under dörrar.</p>

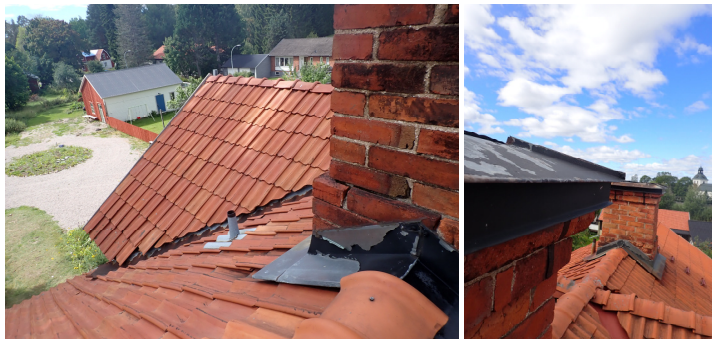
Äldre takpapp och takplåtar på entrésidan av huset. Se även riskanalys punkt 3:1.

Släpp i tegelstenar för skorstenar.

Stuprör saknas.

- 3:1** Äldre takplåtar med rostangrepp kan leda till att dagvatten tränger in på vinden vilket i sin tur kan leda till fukt, mögel och/eller rötrelaterade skador på underliggande konstruktioner, riskerna för ovanstående ökar eftersom den underliggande takpappen mot entrésidan är äldre.

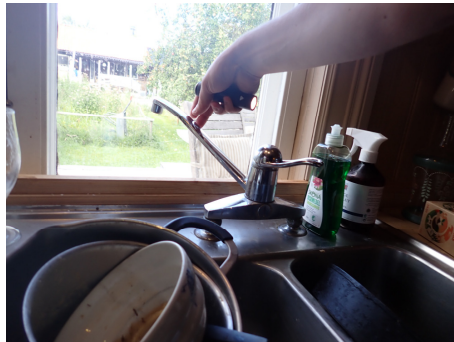
Spillskydd saknas under kyl/frys.
Kökskran är ej spärrad (går att vrida utanför diskbänken).
Köksfläkt saknas.
Tät botten saknas i diskbänksskåpet.

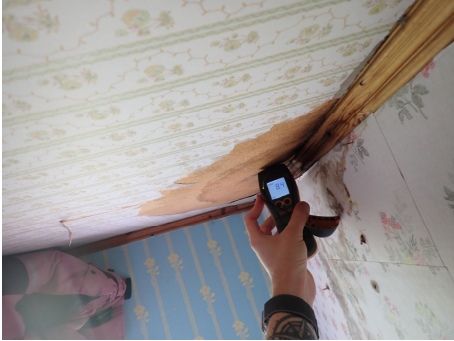
Sidovind 1:	Fuktros i innertak, torr vid besiktningen.

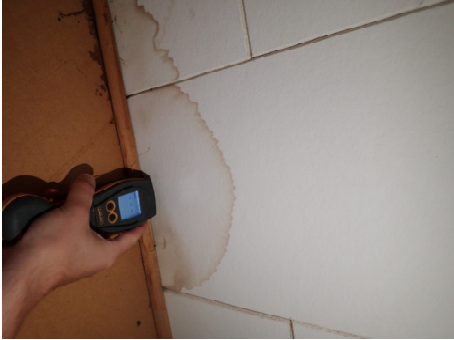
Sovrum 4:	Fuktros i innertak i klädkammare, torr vid besiktningen.

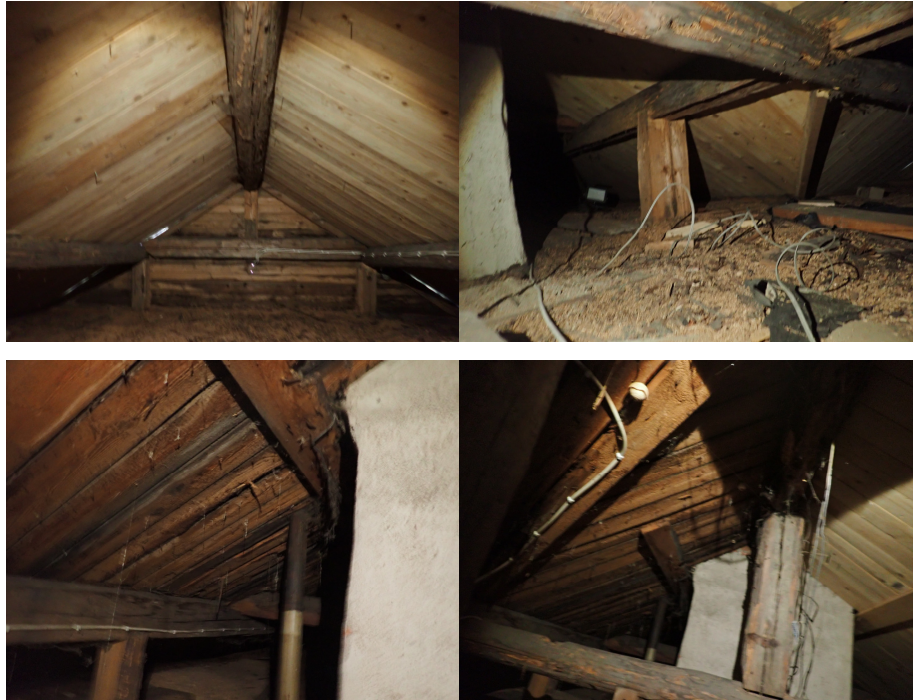
Inklädda snedtak är en känd riskkonstruktion. Se även riskanalys punkt 3:4.

- 3:4** Inklädda snedtak är en riskkonstruktion, om ventilationen mellan innertaket och yttertaket är felaktig och/eller bristfällig finns risk för att den varma luften som stiger upp ifrån inomhusmiljön inte kan ventileras bort, luften kondenserar då och kan ge upphov till fukt, mögel och/eller rötrelaterade skador i snedtaken eller på vindarna kring.
