Utlåtande över ÖVERLÅTELSEBESIKTNING

BERGSLAGSSKOGEN 1:9
Stora Holvarbo 113, 740 48 Östervåla

ÖVERLÅTELSEBESIKTNING FÖR SÄLJARE

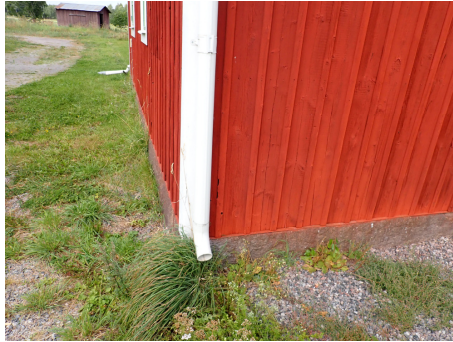
Stuprör leds ej bort via dagvattensystem.

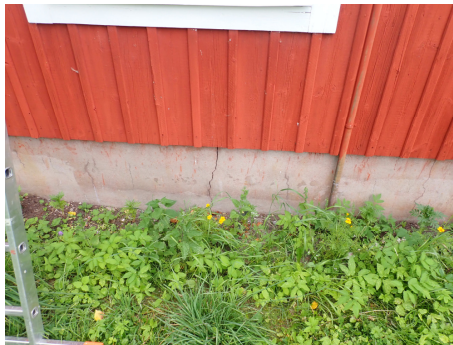
Torpargrund saknar lucka och endast lokalt besiktigad in via ventiler.

Sprickor i grundmur på gavelsidan på låga delen. Se även fortsatt tekniskutredning punkt 4:1.

Om besiktning av torpargrunden ska kunna utföras måste en inspektionslucka till utrymmet tas upp. Då torpargrund är en känd riskkonstruktion bör rekommendationen om en inspektionslucka efterlevas.

- 4:1** Sprickor i grundmurarna ska hållas under uppsikt för att säkerställa att det är äldre rörelser/sättningskador. Om sprickorna ändrar karaktär ska kontakt tas med fackman för utredning gällande rörelser/sättningar i huset.

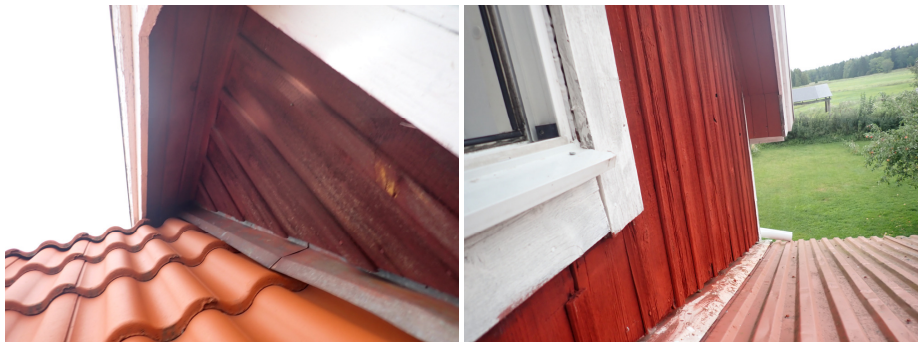
Fasadpaneler är på delar torrspruckna/snedvridda kraftigt på gavlarna.

Fasadpartier kring takkupa mot entrésidan är i behov av målning.

- 3:1** Otäta delar/glipor i fasader och runt fönster/dörrar kan leda till att dagvatten tar sig in i bakomliggande konstruktioner och kan då orsaka fukt, mögel och/eller rötrelaterade skador.

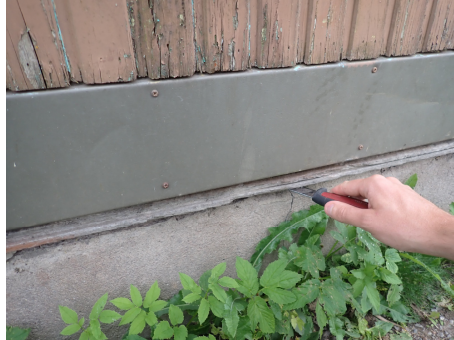
Fotplåt saknas under entrédörren och under dörr mot baksidan. Se även riskanalys punkt 3:1.

Dörr mot baksidan har rötskador.
Fönsterbleck saknas på 1st fönster för låga delen.

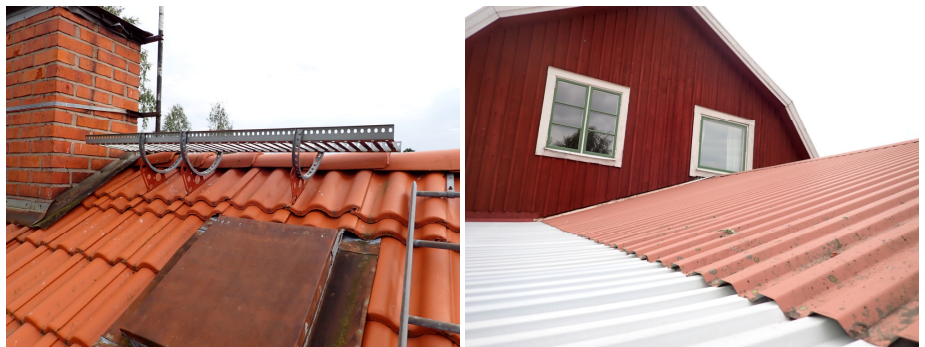
Äldre takplåtar med rostangrepp kring taklucka och kring skorsten.
Skarv mellan låglutande altantak och låga delens takplåt är en svag punkt.
Med anledning av ovan noterade brister/svaga punkter se även riskanalys punkt 3:2.

Nockband saknas under nockpannorna.

- 3:2** Äldre takplåtar med rostangrepp kan leda till att dagvatten tränger in på vinden vilket i sin tur kan leda till fukt, mögel och/eller rötrelaterade skador på underliggande konstruktioner.

- Övergångar mellan en brant och en flack takkonstruktion kan ge upphov till vatten inträngning bakåt in mot låga delens takfot/konstruktion med risk för fukt, mögel och/eller rötrelaterade skador.

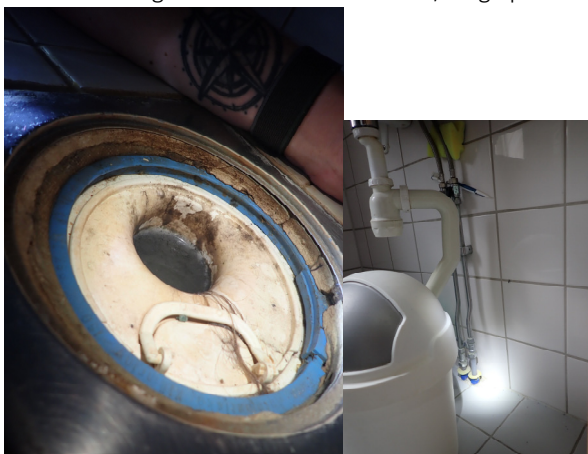
Tätskikt bakom kakel och under klinker är ej besiktningbart.

Tätskikt är uppskattningsvis kring eller strax över 20 år gammalt.

Rör genomföringar i golvtätskikt.

- 3:3** Äldre tät/ytskikt har nedsatt funktion vilket innebär att ytskiktet/tätskiktet inte längre kan garanteras vara vattentätt och risk finns för att vatten tränger igenom ytskiktet/tätskiktet.

- Rör genomföringar i golvtätskikt innebär en ökad risk för att fukt, mögel och eller rötrelaterade skador kan komma att uppstå då det är svårt att täta fullgott runt tappvatten och värmerör.

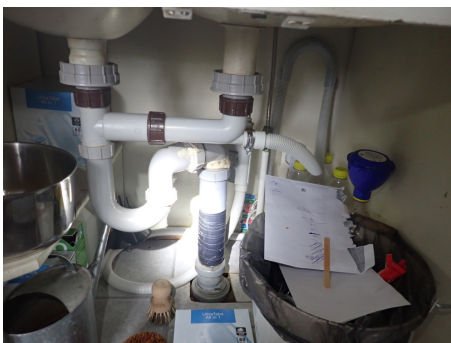
Tät botten saknas i diskbänkskåpet.

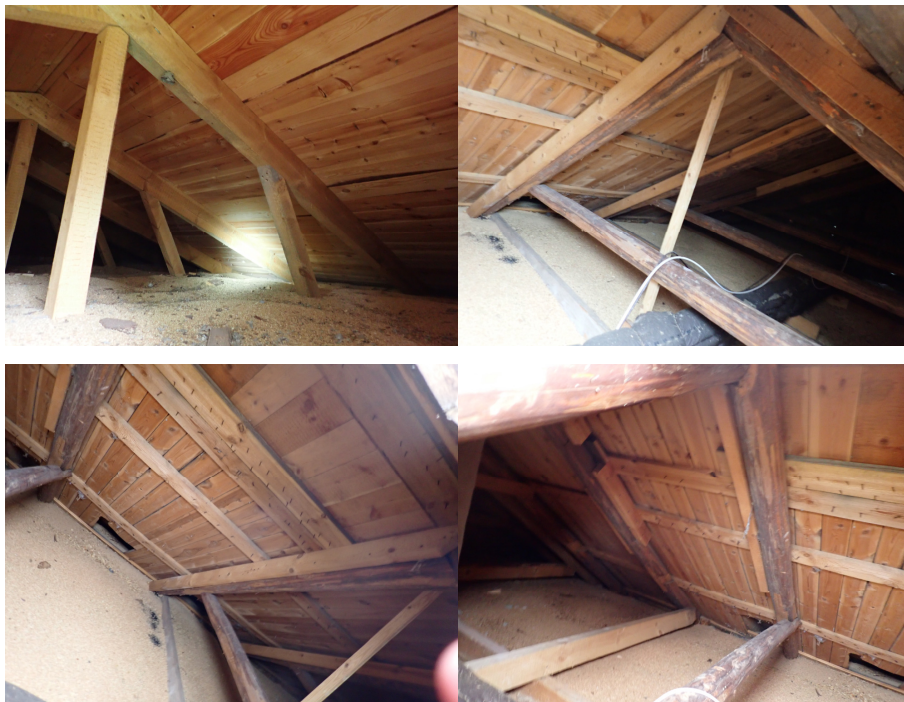
Inklädda snedtak är en känd riskkonstruktion. Se även riskanalys punkt 3:4.

- 3:4** Inklädda snedtak är en riskkonstruktion, om ventilationen mellan innertaket och yttertaket är felaktig och/eller bristfällig finns risk för att den varma luften som stiger upp ifrån inomhusmiljön inte kan ventileras bort, luften kondenserar då och kan ge upphov till fukt, mögel och/eller rötrelaterade skador i snedtaket eller på vindarna kring.
