Fastighetsuppgifter

Fastighetsbeteckning
Skultunaby 1:138
Adress
Lingonstigen 4
72631 Skultuna

Uppdragsnummer	U4365
Besiktningsdatum	2024-09-02
Besiktningföretag	OBM Västmanland AB
Besiktningförrättare	Pär Wiljebrand
Närvarande	Son till ägare.
Giltig till och med	2025-09-02

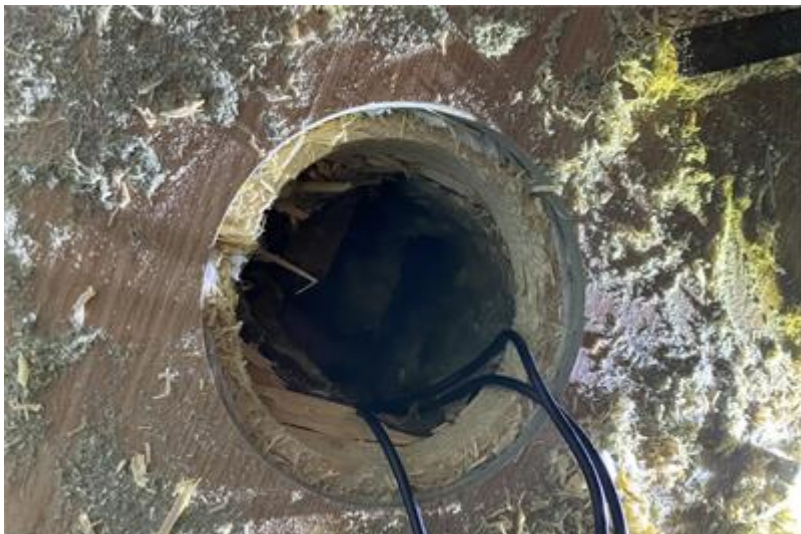
Byggnadsdel	Kök och sovrums 3
Konstruktionsdel	Uppreglat golv
Konstruktionsuppbyggnad	Laminat/plastmatta-golvplank- mellanliggande sågspån(kök) mineralull (sovrums, träreglar, trækloss- betong

Golv: Fuktkvot (FK) uppmätt till ca 10 % FK i trækloss mot betonggolv. Det kritiska gränsvärdet för mikrobiell tillväxt brukar anges till ca 15-17% fuktkvot (FK).

Fuktvärden under den kritiska gränsen är uppmätt. Notera att stickprovsmässig undersökning är utförd samt att mätvärden normalt sett kan variera över årstiderna. För att säkert fastställa konstruktionens kondition och fuktstatus måste en mer omfattande undersökning utföras.
