Utlåtande över ÖVERLÅTELSEBESIKTNING

MONTÖREN 2

Verkstadsgatan 3, 744 31, Heby, Heby Uppsala Län

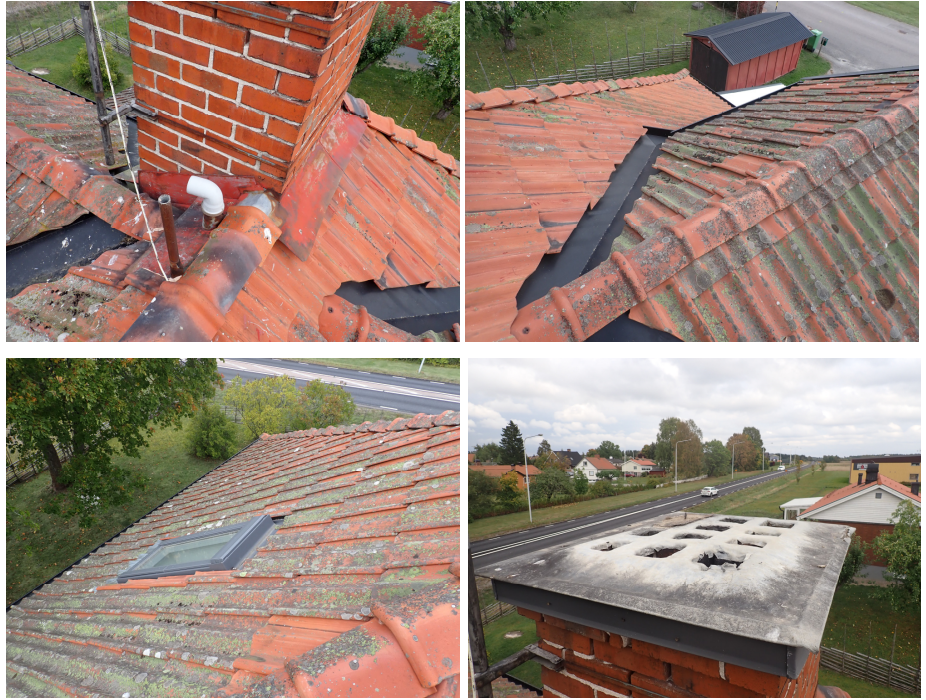
Äldre takplåtar kring skorsten, med rostangrepp. Se även riskanalys punkt 3:2.

- 3:2** Äldre takplåtar med rostangrepp kan leda till att dagvatten tränger in på vinden vilket i sin tur kan leda till fukt, mögel och/eller rötrelaterade skador på underliggande konstruktioner.

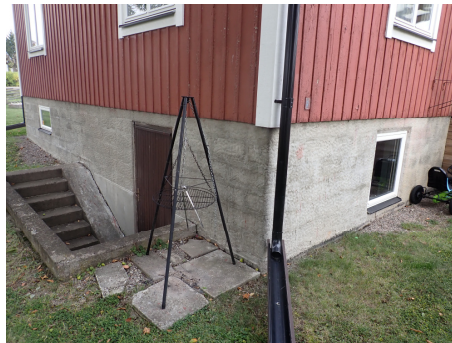
Fallskydd saknas från mur kring/ner mot källardörr.

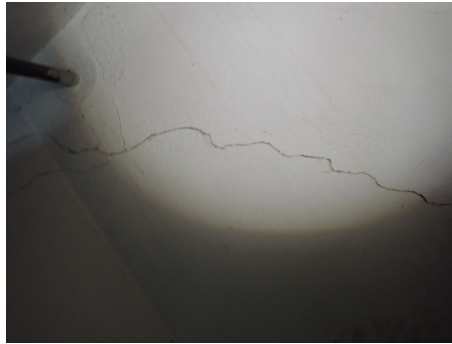
Fuktutslag på ändträ/nederkant av trätrappa.
Spricka i vägg mot pannrum.

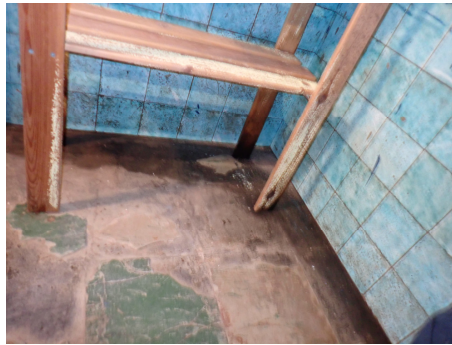
Fuktutslag på grundmur/betonggolv samt mögelpåväxt på fristående hylla i hörn.
Se även riskanalys punkt 3:1.

- 3:1** Risk föreligger för att trädetaljer samt övrigt organiskt material som ansluter eller ansluts mot golv och väggar (trösklar, limmer, textil, papperstapeter och dyligt) i nederplanet ha/få fukt, mögel och rötrelaterade skador med anledning av normalt förekommande fuktvandring genom grundmurar och golv samt om brister förekommer i dagvattenledningar, dränering och tätskikt.

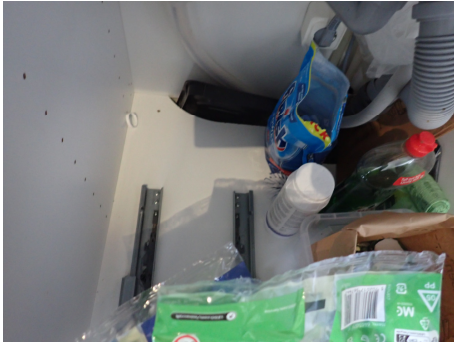
Kök/matplats:	Tät botten saknas i diskbänkskåpet.

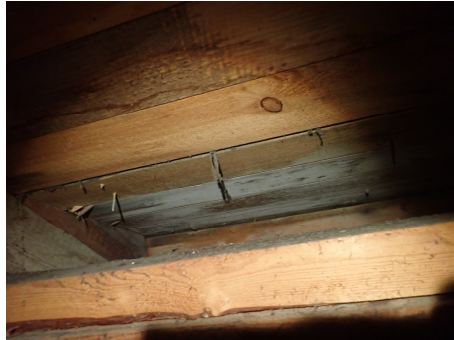
Påväxt noteras på delar av takpanelen längst ut mot takfot.

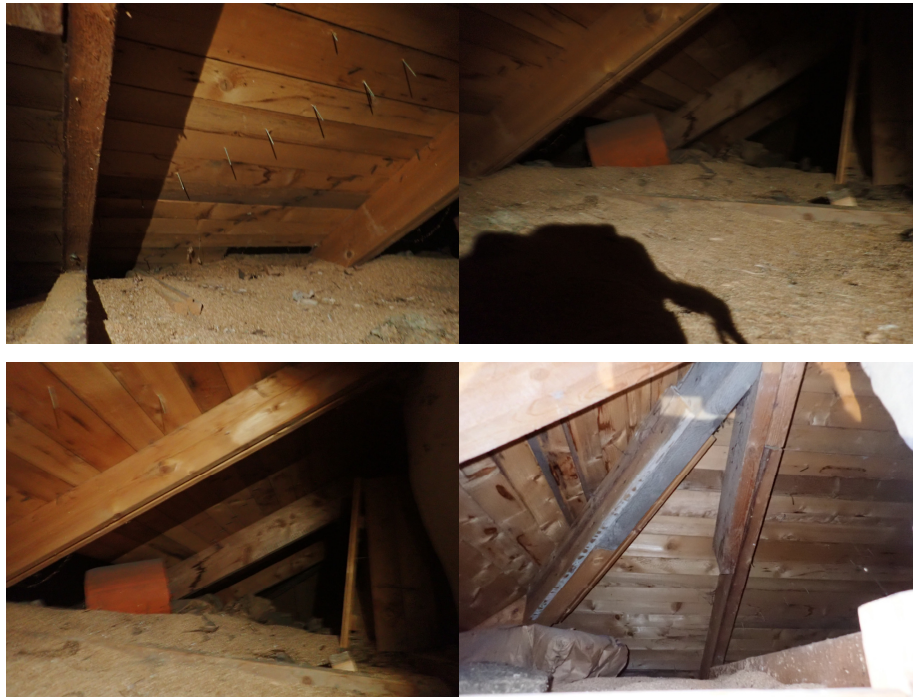
Nockvind är besiktigad från lucka i klädkammare och ca 2 meter in.

Inklädda snedtak är en känd riskkonstruktion. Se även riskanalys punkt 3:3.

- 3:3** Inklädda snedtak är en riskkonstruktion, om ventilationen mellan innertaket och yttertaket är felaktig och/eller bristfällig finns risk för att den varma luften som stiger upp ifrån inomhusmiljön inte kan ventileras bort, luften kondenserar då och kan ge upphov till fukt, mögel och/eller rötrelaterade skador i snedtaken eller på vindarna kring.
