## Utlåtande över ÖVERLÅTELSEBESIKTNING

HOV 4:151

Rubanksvägen 22, 740 46 Östervåla

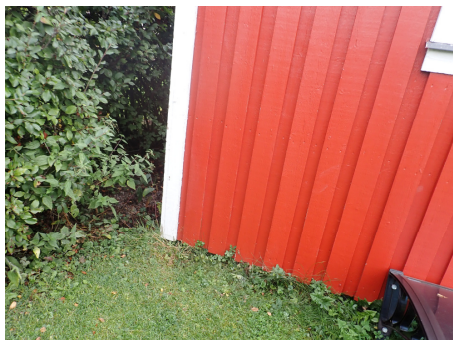
## Mark:

Närliggande planteringar mot garagedelen. Se även riskanalys punkt 3:1.

- 3:1** Närliggande planteringar kan komma att påverka grundkonstruktioner, fasader vind och tak negativt då rötter underminerar grundkonstruktioner (med risk för sättningsskador) och grenar fuktbelastar fasader. Takkonstruktioner kan även påverkas negativt (nedskräpning av tak, flyttande av takpannor och liknande) samt att planteringar kan täppa till luftspalter vid takfot.

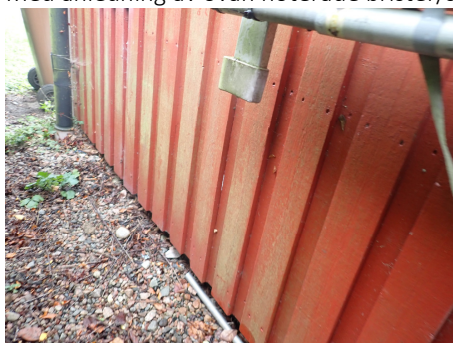
## Grundmur/Hussockel:

Äldre betongplatta på mark med uppreglad golvkonstruktion.  
Marken ansluter högt in mot trästomme för garagedelen/låga delen.  
Med anledning av ovan noterade brister/svaga punkter se även riskanalys punkt 3:2.

- 3:2** Platta på mark, särskilt med uppreglad konstruktion är en känd riskkonstruktion och kan få/ha fukt, mögel och/eller rötelaterade skador om brister föreligger i underliggande kapilärbrytande skikt (grusfyllning) dagvatten och/eller dränering. Av åldersskäl ökar risken för att ovanstående kan ha inträffat. Eventuellt inbyggt/nyttjande av tryckimpregnerat virke i konstruktionen kan leda till kraftig avvikande lukt.

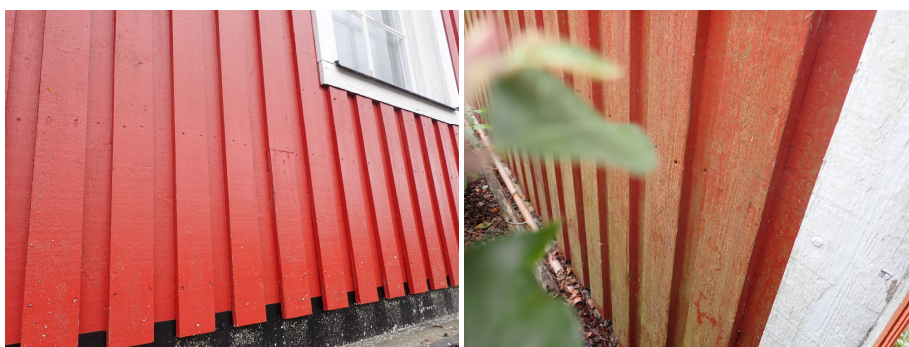
## Fasad:

Lokal rötskada på fasadpanel ovan låga delen.  
Kraftig algpåväxt på fasadpaneler på långsidan av garage.

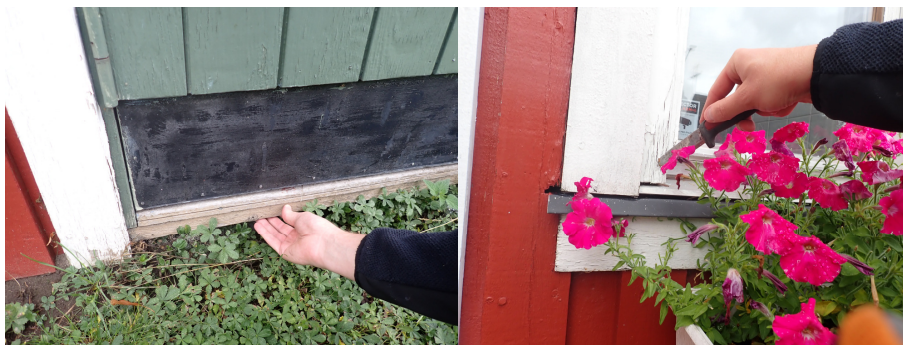
## Fönster/Dörrar:

Fotplåtar saknas under dörrar till låga delen.  
Färgsläpp och mindre rötskador på fönster i söderläge.  
Rötskador på fönster för låga delen.  
Äldre isolerglas fönster.

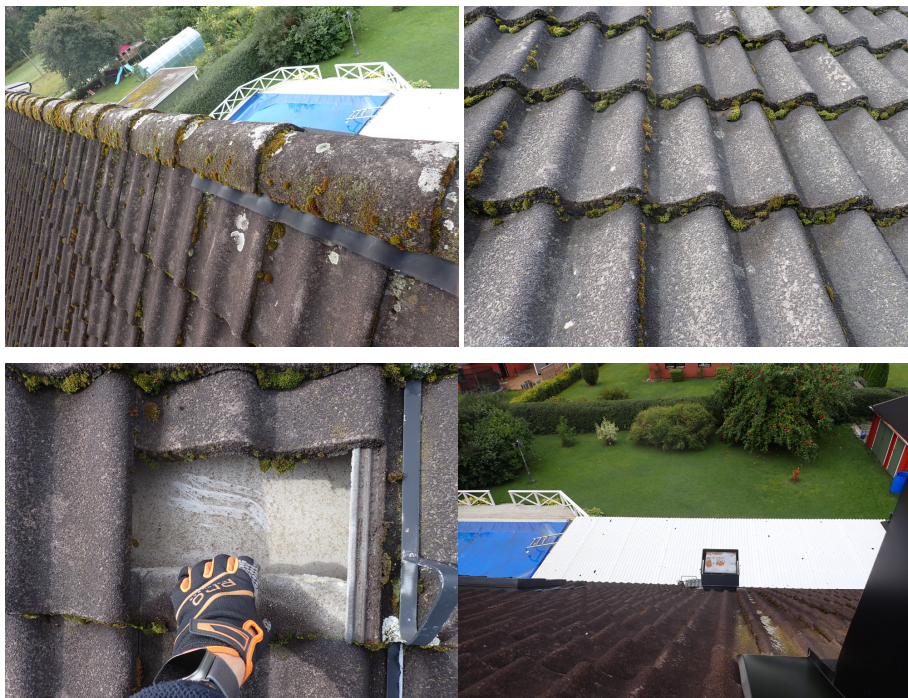
## Yttertak:

Taket är av säkerhetsskäl endast besiktigad begränsat från markstege vid takfot samt i anslutning till takstegen.

Äldre frostnött takbeläggning.

Underlagstak med boardskivor klassas som en svag undertakskonstruktion.

Äldre takplåtar kring takgenomföringar med rostangrepp och äldre takfönster.

Mosspåväxt på betongpannor mot entrésidan.

Nockband är torrt/sprött och snedvridet.

Med anledning av ovan noterade punkter samt ålder är taket i stort behov av omläggning.

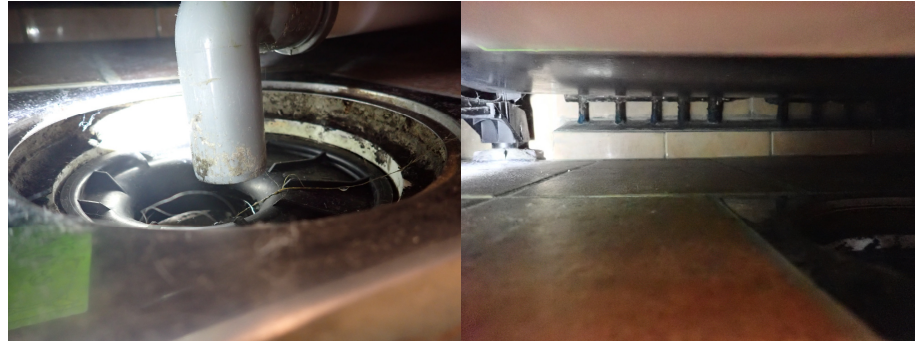
WC/badrum:

Tätskikt bakom kakel och under klinker är ej besiktningsbart.

Flackt fall på golvbeläggningen.

Tätskikt/ytskikt är enligt bedömning kring eller över 20 år gammalt.

Fördelarcentral för vattenrör är placerat i golv bakom badkaret.

- 3:3** Äldre tät/ytskikt har nedsatt funktion vilket innebär att ytskiktet/tätskiktet inte längre kan garanteras vara vattentätt och risk finns för att vatten tränger igenom ytskiktet/tätskiktet.

Rör genomföringar i golvklack i våtzone 1 innebär en ökad risk då det är svårt att täta fullgott runt tappvatten.

Ovanstående kan leda till att fukt, mögel och/eller rötelaterade skador kan förekomma/uppträda i anslutning till noterade brister/risker.

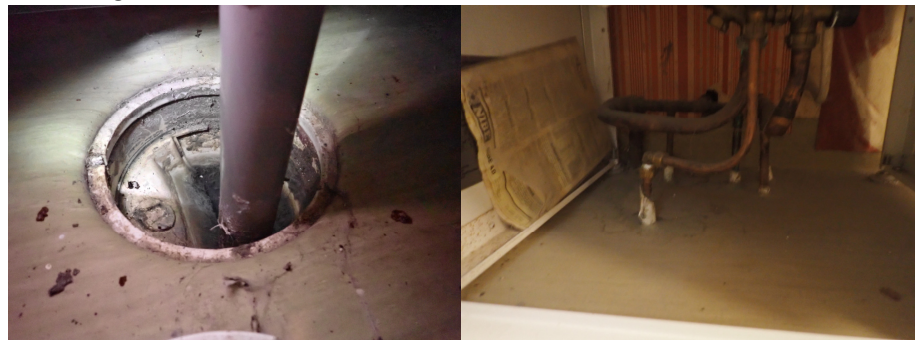
Tvättstuga/pannrum:

Äldre åldersmässigt avskrivet tätskikt.

Rör genomföringar i golvtätskikt.

Mattsläpp kring golvbrunn och lös klämring i golvbrunn.

Med anledning av ovan noterade punkter samt ålder är tvättstugan i behov av renovering.

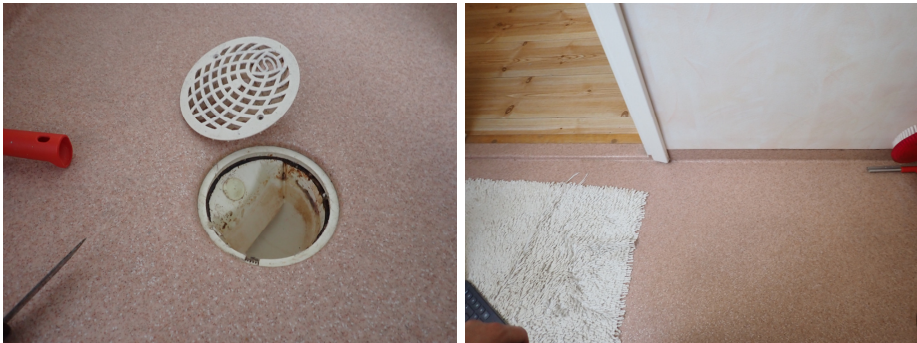
Trapp:	----
Allrum:	----
Sovrum 2:	----
Balkong:	----
WC/dusch:	<p>Äldre åldersmässigt avskrivet tätskikt. Dörr placerad nära duschdel. Färgsläpp kring takfönster. Med anledning av ovan noterade punkter samt ålder är WC/dusch i behov av renovering.</p>

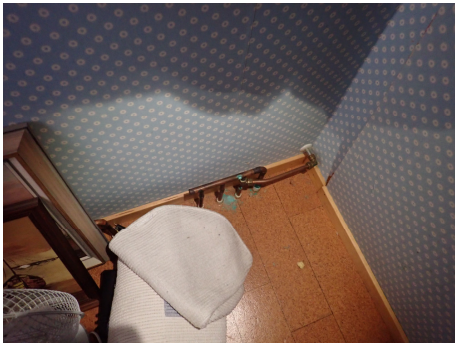
Klädkammare:	<p>Fördelare för vatten till våtrum intill saknas kringliggande tätskikt/fuktlarm.</p>

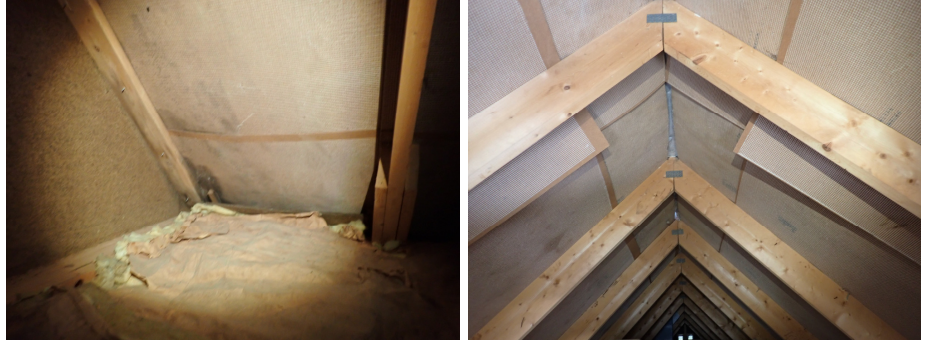
**Vind**

Nockvind är besiktigad.

Svartningar/fuktrosor noteras på boardskivor närmast garaget, ner mot bjälklag.

En del fuktrosor noteras på boardskivor.

Med anledning av ovan noterade punkter och ålder är taket i stort behov av omläggning.
