## Utlåtande över ÖVERLÅTELSEBESIKTNING

NORA PRÄSTGÅRD 2:166  
Sandåsvägen 24, 740 45 Tärnsjö

## ÖVERLÅTELSEBESIKTNING FÖR SÄLJARE

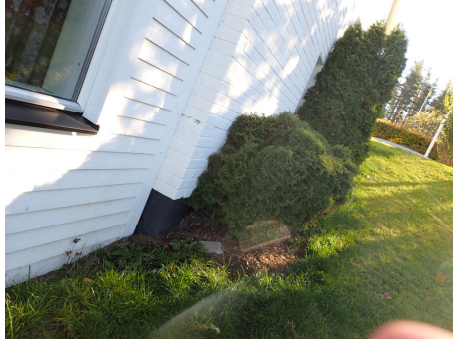
## Mark:

Närliggande buskar utanför sovrum 1,2.

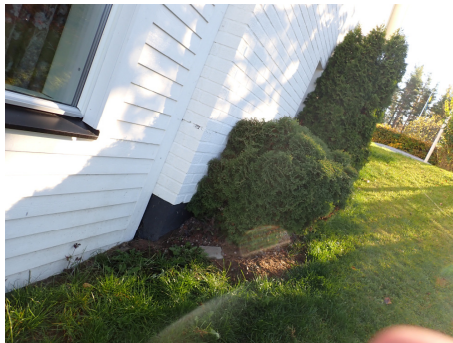
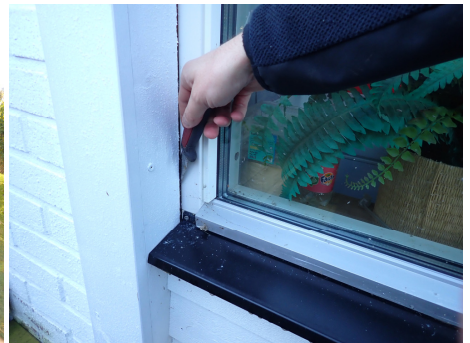
## Fasad:

Otätt in mellan fasadpaneler och fönster/tegel på gavel nedanför parkering/in mot hobbyrum.  
Fasadpaneler utanför hobbyrum ansluter lågt/nära marknivå.  
Fasadpaneler utanför sovrum 2, ligger bitvis under marknivå.  
Med anledning av ovan noterade brister/svaga punkter se även riskanalys punkt 3:2.

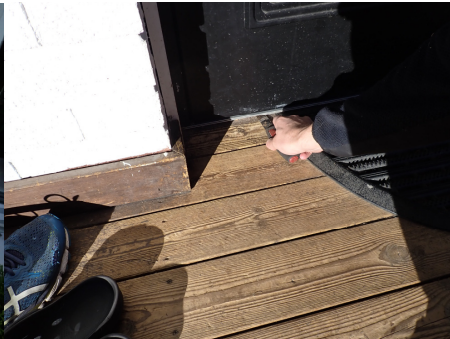
## Fönster/Dörrar:

Fönsterbleck saknas på fönster till sovrum 2. Se även riskanalys punkt 3:2.  
Fotplåtar saknas under entrédörr samt under dörr till hobbyrum.

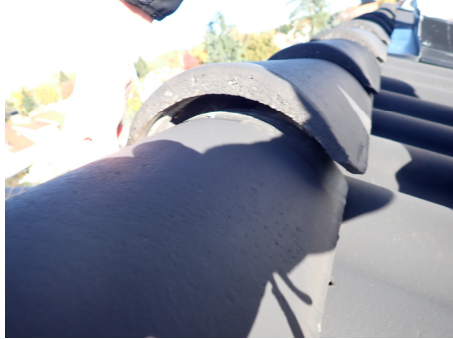
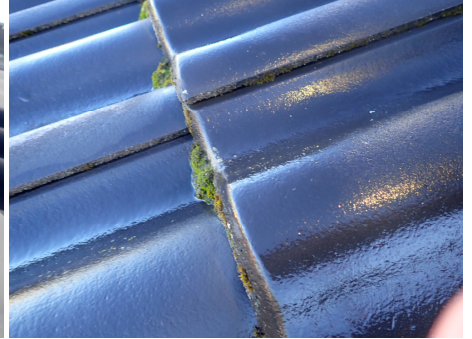
## Yttertak:

1st trasig takpanna noteras ovan vardagsrum.  
Begynnande mosspåväxt på betongpannorna.  
Nockband/nocktätning saknas.  
Takpannorna är ej spikade.  
Algpåväxt på vindskiva mot parkering.

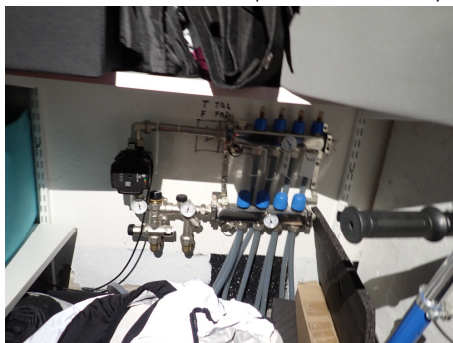
Förråd 2:

Golvvärmefördelare är placerad i ett utrymme utan tätskikt.

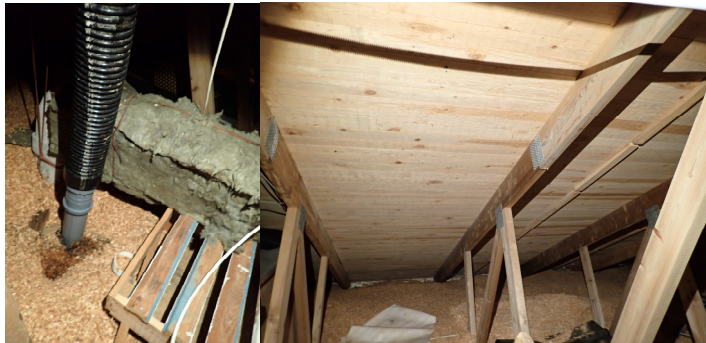
## Vind

Läckage i skarv för avloppsventilationen, blött på spånisolering under.  
Se även fortsatt tekniskutredning punkt 4:1.

**4:1** Läckaget ska åtgärdas blöt isolering under ska bytas ut.
