Utlåtande över ÖVERLÅTELSEBESIKTNING

Heby Olbo 1:17
Lindsbro 124, 740 46 Östervåla

Uppdragsgivare:	Samma som ovan
Uppdragsnummer:	2024-275

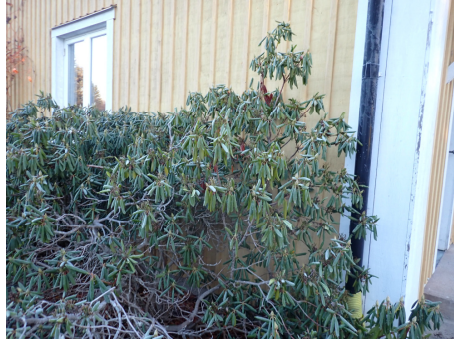
Mark:

Närliggande planteringar mot baksidan. Se även riskanalys punkt 3:1.

- 3:1** Närliggande planteringar kan komma att påverka grundkonstruktioner, fasader vind och tak negativt då rötter underminerar grundkonstruktioner (med risk för sättningsskador) och grenar fuktbelastar fasader. Takkonstruktioner kan även påverkas negativt (nedskräpning av tak, flyttande av takpannor och liknande) samt att planteringar kan täppa till luftspalter vid takfot.

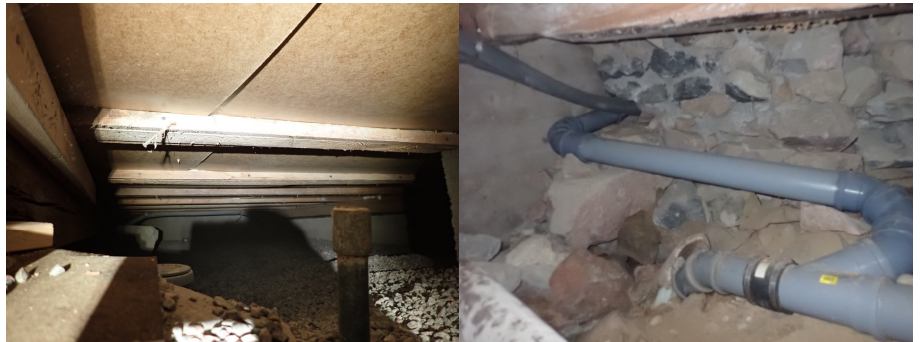
Grundmur/Hussockel:

Krypgrund är en känd riskkonstruktion. Se även riskanalys punkt 3:2.

Krypgrunderna är besiktigade på krypbara delar, stora delar är endast besiktigade ifrån luckor då kryputrymme saknas. Avlopp är bitvis dåligt upphängda/monterade. Påväxt/missfärgningar noteras på partier av trossbotten. Bärlina under sovrum 3, saknar stöttning ifrån marken. Med anledning av ovanstående noterade brister/svaga punkter se även fortsatt teknisk utredning punkt 4:1.

- 3:2** Krypgrunder betraktas idag som kända riskkonstruktioner och är en känslig konstruktion ur fuktsynpunkt sett bland annat beroende på årstidsvariationer i temperatur och fuktbelastning från mark. Under de perioder då lufttemperaturen utomhus är högre än i kryputrymmet, kommer varm fuktig luft in i ett kallare utrymme och höjer den relativa luftfuktigheten i krypgrundsutrymmet. Risk för skador föreligger och skador kan uppstå såsom fukt, mögel och rötelaterade skador som möjlig följd.

4:1 Bättre utrymme/luckor ska ordnas så att hela grunden regelbundet ska kunna kontrolleras/besiktigas.

Bärlina under sovrum 3 ska stötts ifrån marken för att förebygga sättningar av bjälklagen, förslagsvis med murning av lecasten ovan gjuten sula på mark.

Krypgrundens missfärgningar/påväxt ska hållas under uppsikt och om påväxten ökar ska kontakt tas med fackman för vidare utredning och åtgärd

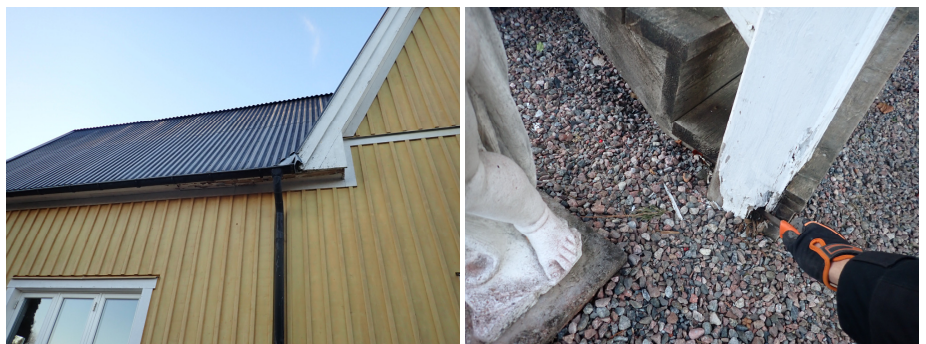
Fasad:

Fasader och trädetaljer är urblekta och färgflagnande. Lövsilar saknas på stuprör.

Rötskador på stolpe för entrésidans farstuvist/staket ner mot marken.

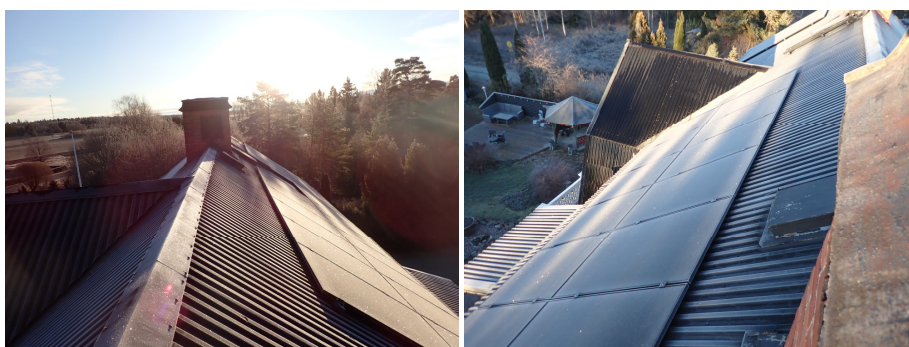
Källare:	Äldre golvbrunnar av gjutjärn med rostangrepp, oklart om dessa är anslutna mot husets avlopp.
Fönster/Dörrar:	Tröskelplåt saknas under entrédörr mot baksidan.
Yttertak:	<p>Underliggande takpapp saknas. Äldre rostskadade takplåtar kring takfönster och skorsten och takvinklar. Sliten fasad/trädetaljer kring lilla takkupan (mot baksidan), samt saknas hängränna/stuprör. Rötskador på vindskivor. Färgsläpp/rötskador på träpanel på undertak i farstuvist. Med anledning av ovanstående noterade brister/svaga punkter se även riskanalys punkt 3:3.</p> <p>Solcellsinstallation och delar under dessa är ej besiktigade. Taket är endast besiktigat ifrån taklucka av säkerhetsskäl.</p>
Övrigt:	Kondensvatten ifrån värmepumpar leds ej bort ifrån huset.

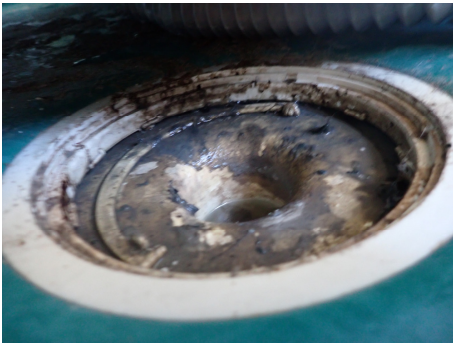
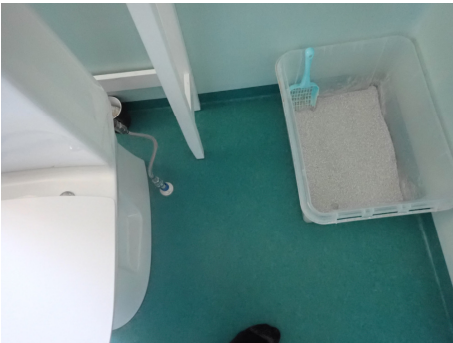
Trapp/Hall:	-----
Balkong 1:	-----
WC/duschkabin:	<p>Tätskikten är över 20 år gamla. Rör genomföringar i golvtätskikt. Otätt kring rör genomföringar i vägg under handfat. 1st glasskiva saknas i duschkabinens vägg.</p>

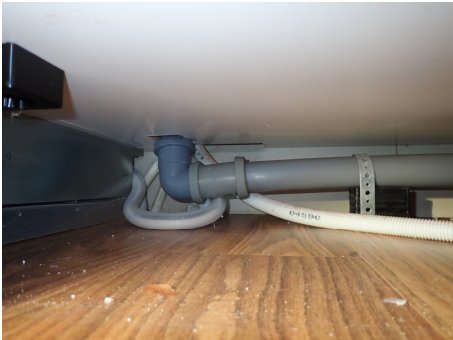
Kök/Matplats:	<p>Kökskranens pip är ej spärrad (går att vrida utanför diskhon). Avloppslangen för diskmaskinen är ej fastklamrad. Smalt avlopp under diskbänksskåp, bitvis med bakfall.</p>

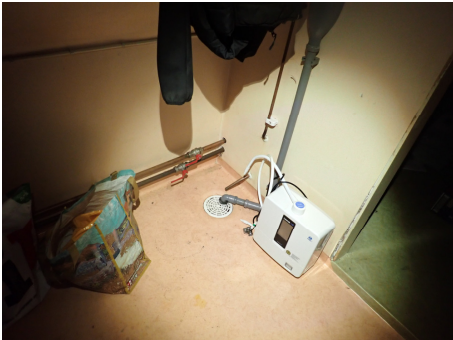
Vattenrum:	<p>Äldre åldersmässigt avskrivet tätskikt i vattenrum. Tätskikt saknas på delar av vattenrum. Otätt kring rör genomföringar i vägg.</p>

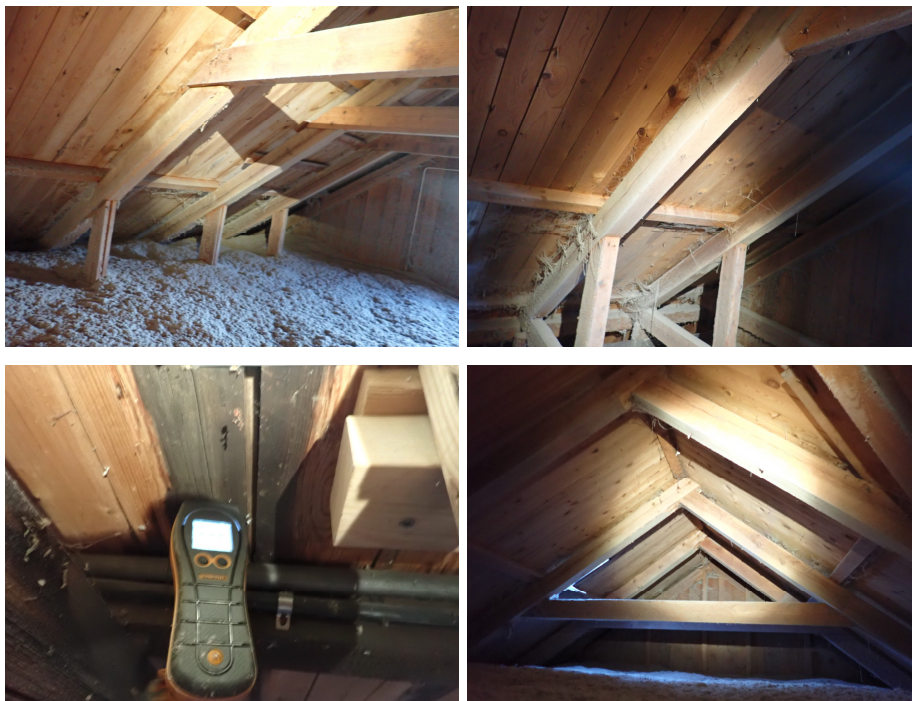
Vind

Fuktrosor noteras kring takgenomföringar och takbrytningar, ytligt torra vid besiktningen. (Se kommentarer om yttertaket).

- 3:3** Dåligt tätade/äldre takplåtar kring takgenomföringar kan leda till att dagvatten tränger in på vinden vilket i sin tur kan leda till fukt, mögel och/eller rötelaterade skador på underliggande konstruktioner.
