Utlåtande över ÖVERLÅTELSEBESIKTNING

ÖSTERVÅLA-MÅRTSBO 1:1
Tärnsjövägen 47, 740 49 Östervåla

ÖVERLÅTELSEBESIKTNING FÖR SÄLJARE

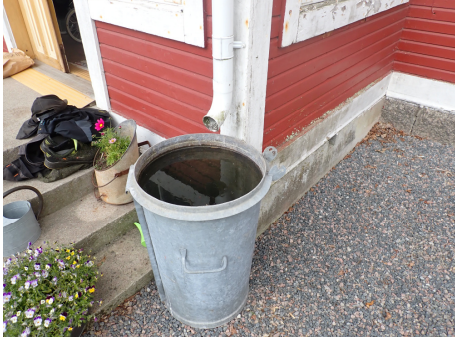
Mark:	-----
Grundmur/Hussockel:	<p>Råkällare är en känd riskkonstruktion. Se även riskanalys punkt 3:1.</p> <p>Stuprör leds ej av via dagvattensystem.</p>

- 3:1** Råkällare betraktas idag som kända riskkonstruktioner och är en känslig konstruktion ur fuktsynpunkt sett bland annat beroende på årstidsvariationer i temperatur och fuktbelastning från mark. Under de perioder då lufttemperaturen utomhus är högre än i utrymmet, kommer varm fuktig luft in i ett kallare utrymme och höjer den relativa luftfuktigheten i källaren, även inträngande ytvatten/dagvatten påverkar klimatet i källaren. Risk för skador föreligger och skador kan uppstå såsom fukt, mögel och rötrelaterade skador som möjlig följd på bjälklag och trädetaljer.
- 3:2** Otäta delar/glipor i fasader kan leda till att dagvatten tar sig in i bakomliggande konstruktioner och kan då orsaka fukt, mögel och/eller rötrelaterade skador.

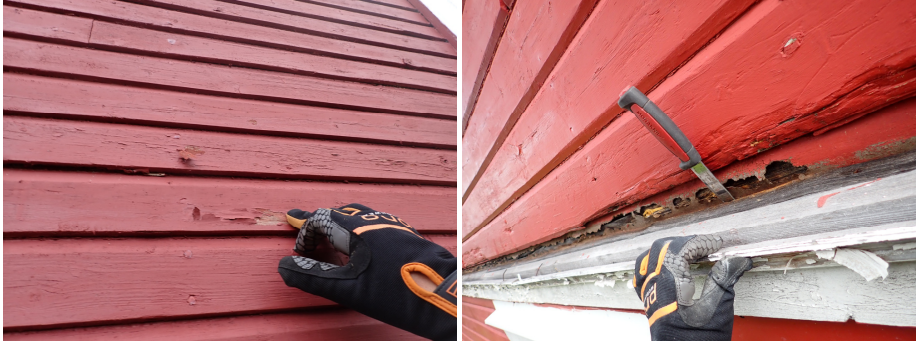
Fasad:	<p>Färgsläpp noteras på fasadpaneler mot söderläge.</p> <p>Otätt in i fasad vid fasadbrytning ovan köksdel. Se även riskanalys punkt 3:2.</p>

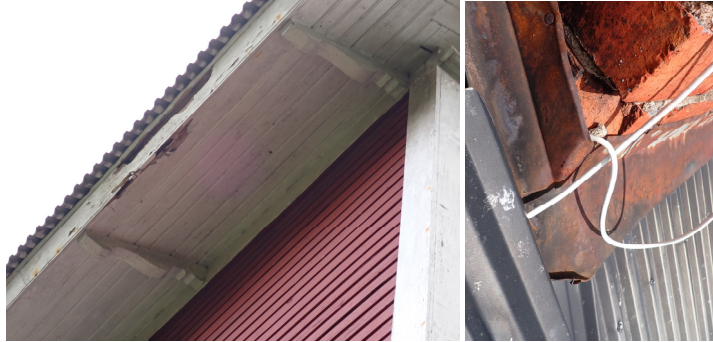
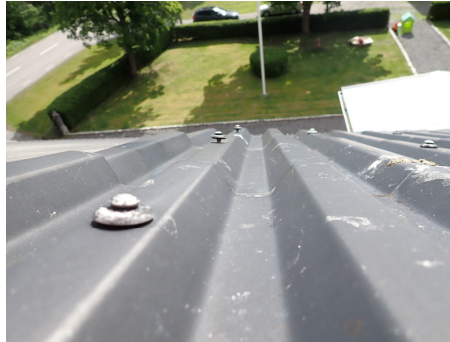
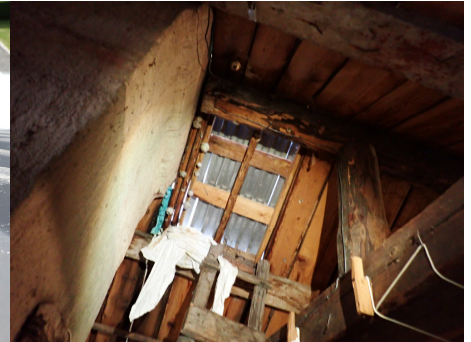
Äldre takplåt med lösa klockspikar/dåliga infästningar.

Äldre takplåtar kring takgenomföringar med kraftiga rostangrepp.

Otät taklucka.

Rötskada på takfot mot baksidan ovan matplats.

Med anledning av ovan noterade punkter/ålder är taket i behov av omläggning.

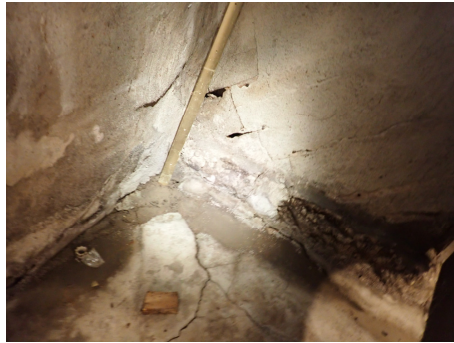
Fuktutslag på grundmurar.

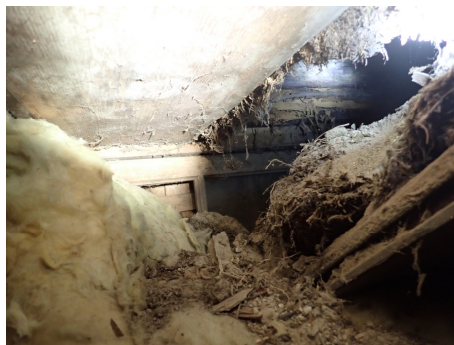
Fuktutslag på grundmurar.

Trossbotten i fönsternisch har ramlat ner och skadat virke noteras.

- 4:1** Orsak och status till noterade skador i källaren ska utredas, deras omfattning ska klargöras för att sedan åtgärdas.

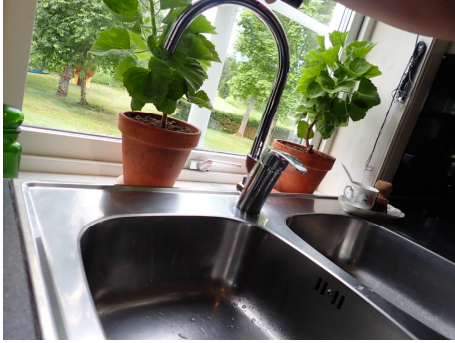
Entré/Hall:	-----
Kök/matplats:	<p>Kökskranen är ej spärrad (går att vrida utanför diskhon in i fönster).</p>

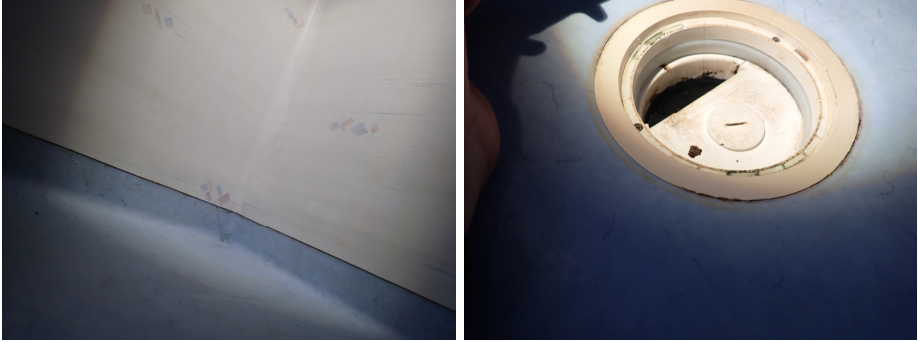
Trapp:	-----
Kök/matplats 2:	-----
Sovrum 2:	-----
WC/dusch:	<p>Äldre åldersmässigt avskrivet tätskikt av plastmatta. Vridningar noteras på plastmatta i hörn, glipa noteras i golvmattans skarv. Rörgenomföringar i golvtätskikt. Självdraagsventilation i våtrum. Med anledning av ovan noterade punkter samt ålder är våtrummet i behov av renovering.</p>

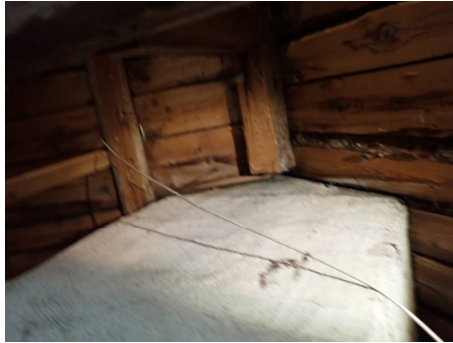
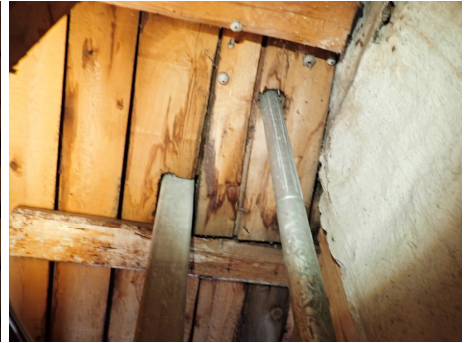
Fuktrosor noteras på delar av takpanelen, (torra vid besiktningen).
