## Utlåtande över ÖVERLÅTELSEBESIKTNING

GÅVASTBO 4:1

Gåvastbo 520, 740 48 Östervåla

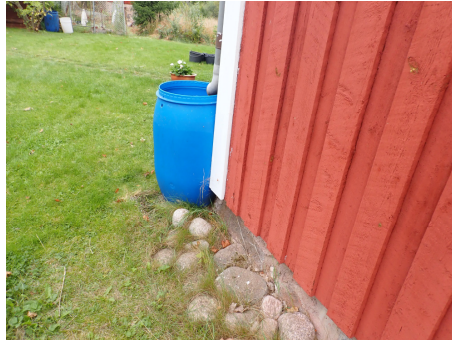
Stuprör leds ej bort från husets grundläggning. Se även riskanalys punkt 3:1.

- 3:1** Dagvatten som inte leds bort från husgrunden ökar fuktbelastningen på grundkonstruktioner vilket kan leda till fukt, mögel och eller rötelaterade skador i närliggande konstruktioner.

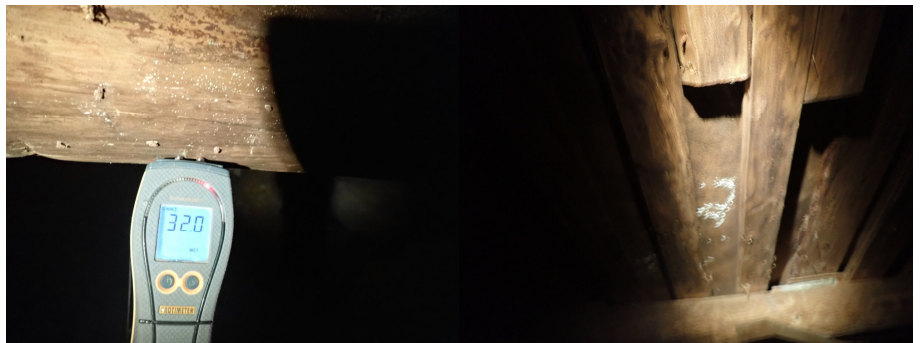
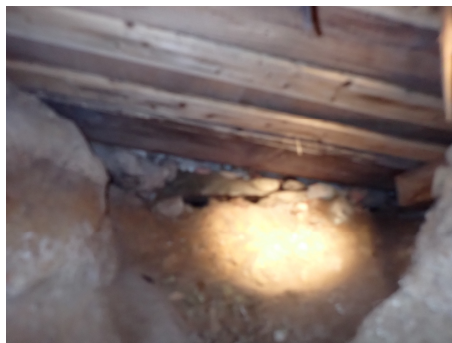
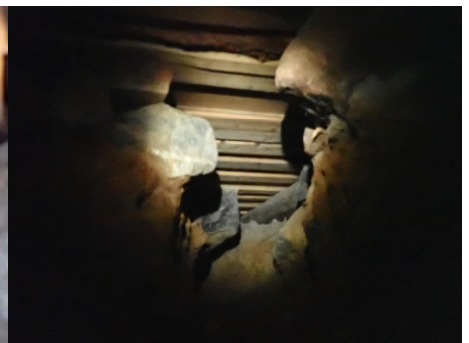
Torpargrund under originalhuset är besiktigad på krypbara delar (under hall, och vardagsrum).

Torpargrund/krypgrund är kända riskkonstruktioner.

Mögel/påväxt noteras på trossbotten.

Höga fuktvärden noteras på trossbotten/bärlinor under vardagsrum.

Markfukt noteras.

Avvikande lukt noteras.

Krypgrundsdelen under utbyggnad saknar lucka för besiktning.

Torpargrunder betraktas idag som kända riskkonstruktioner och är en känslig konstruktion ur fuktsynpunkt sett bland annat beroende på årstidsvariationer i temperatur och fuktbelastning från mark. Under de perioder då lufttemperaturen utomhus är högre än i grundutrymmet, kommer varm fuktig luft in i ett kallare utrymme och höjer den relativa luftfuktigheten i utrymmet. Torpargrunder är även mer utsatt vid syllar då syllpapp oftast saknas samt att dagvatten kan leta sig in på syllen via grundmuren. Risk för skador föreligger och skador kan uppstå såsom fukt, mögel och rötelaterade skador som möjlig följd.

Med anledning av ovan noterade punkter se även fortsatt tekniskutredning punkt 4:1.

- 4:1** Noterade delar i husets grundläggning ska undersökas vidare och åtgärdas av fackman, ej tillgängliga delar ska tillgängliggöras, skadade delar ska demonteras och ersättas och grunden sedan skyddas mot liknande skador via avfuktningssystem eller liknande.

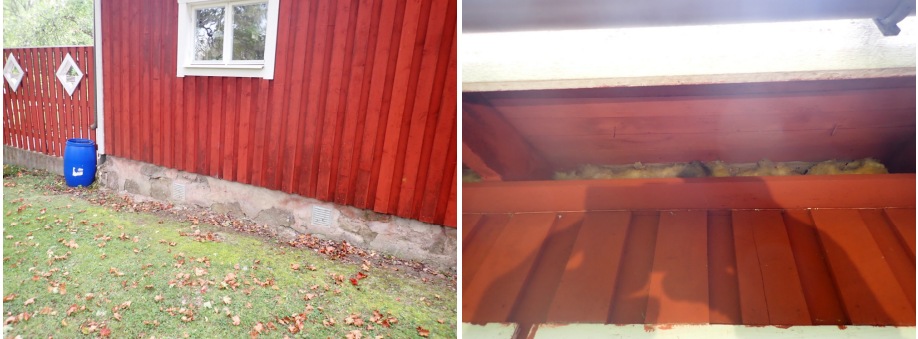
<b>Fasad:</b>	<p>Fasadpaneler är urblekta i färgen, bitvis kraftigt. Isolering är synlig in mot takfot för utbyggnadsdelen.</p>

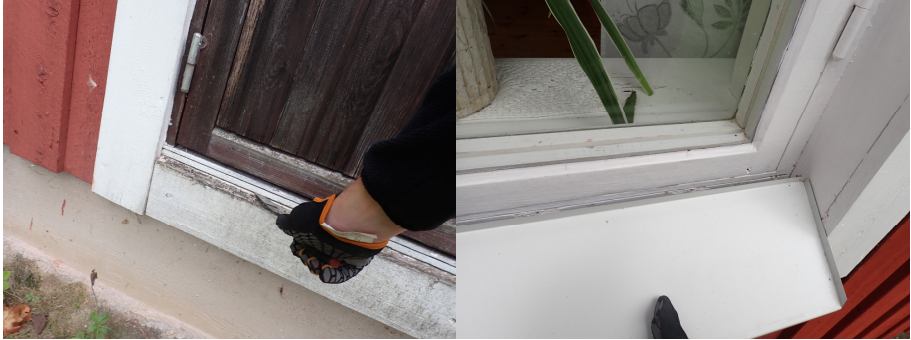
<b>Fönster/Dörrar:</b>	<p>Fönsterbleck för fönster mot vardagsrum (mot baksidan är ej fastsatt). Otätt in under trösklar för dörrar i utbyggnad. Med anledning av ovan noterade brister/svaga punkter se även riskanalys punkt 3:2.</p>

- 3:2** Otäta delar/glipor i fasader och runt fönster/dörrar kan leda till att dagvatten tar sig in i bakomliggande konstruktioner och kan då orsaka fukt, mögel och/eller rötelaterade skador.
- 3:3** Inklädda snedtak är en riskkonstruktion, om ventilationen mellan innertaket och yttertaket är felaktig och/eller bristfällig finns risk för att den varma luften som stiger upp ifrån inomhusmiljön inte kan ventileras bort, luften kondenserar då och kan ge upphov till fukt, mögel och/eller rötelaterade skador i snedtaken eller på vindarna kring.

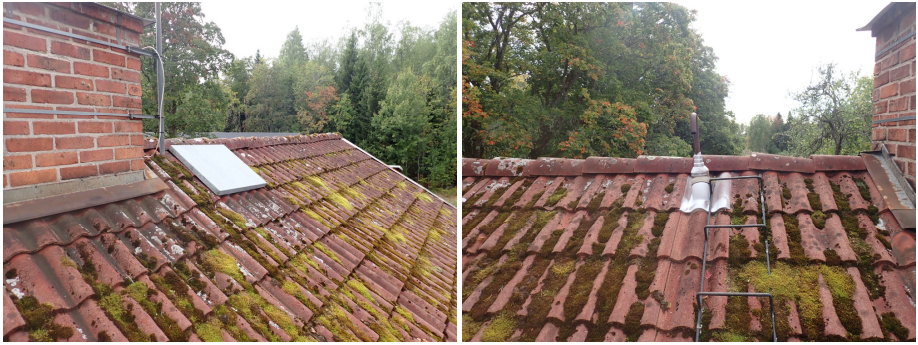
<b>Yttertak:</b>	<p>Taket är av säkerhetsskäl endast besiktigad begränsat från markstege vid takfot samt i anslutning till takstegen.</p> <p>Äldre torr underliggande takpapp. Kraftig mosspåväxt på betongpannor mot baksidan. Äldre takplåtar med skeva kanter/infästningar och rostangrepp. Lucka tillnockvind sitter löst. Med anledning av ovan noterade punkter samt ålder är taket i stort behov av omläggning.</p>

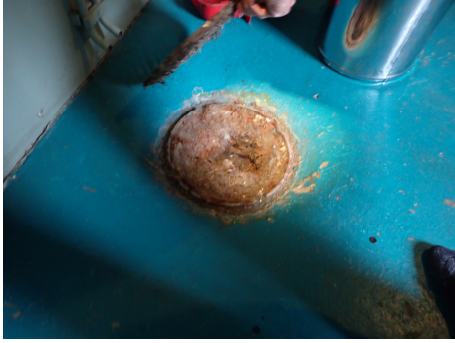
Entré/Hall:	-----
WC/dusch:	<p>Äldre åldersmässigt avskrivet tätskikt. Klämringen i golvbrunnen är lös. Mattsläpp kring golvbrunn. Med anledning av ovan noterade punkter samt ålder är våtrummet i stort behov av renovering.</p>  
Vattenrum under trappa:	Formellt tätskikt saknas (golvbrunn finns).
Vardagsrum:	-----
Matplats:	-----
Kök:	Tät botten saknas i diskbänksskåpet.
Allrum:	-----
Pannrum:	Äldre golvbrunn av gjutjärn med rostangrepp.

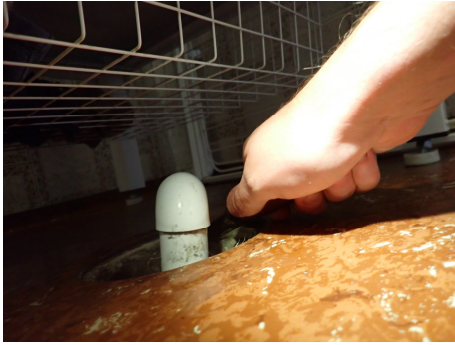
WC/dusch/tvättstuga:	<p>Äldre åldersmässigt avskrivet tätskikt.          Klämringen i golvbrunnen är lös.          Mattsläpp kring golvbrunn.          Med anledning av ovan noterade punkter samt ålder är våtrummet i stort behov av renovering.</p>

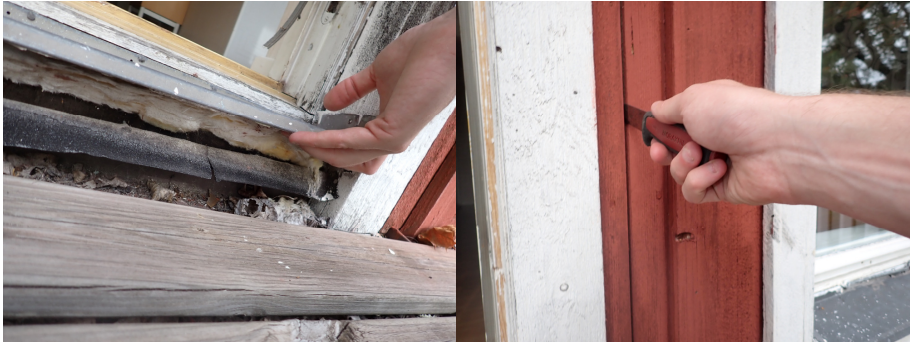
<b>Övervåning</b>	
Trapp:	-----
Allrum:	-----
Balkong:	<p>Tröskelplåt sitter löst/är otät.          Fönsterbleck sitter löst.          Otätt i fasadpanel mellan brädor TH om dörren.          Med anledning av ovan noterade brister/svaga punkter se även riskanalys punkt 3:2.</p>

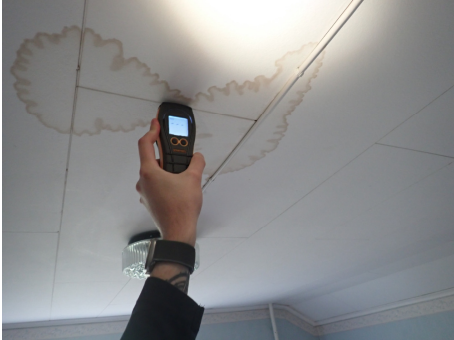
Sovrum 2:	-----
Förråd 1:	-----
Sovrum 3:	Fuktros i innertak, torr vid besiktningen.

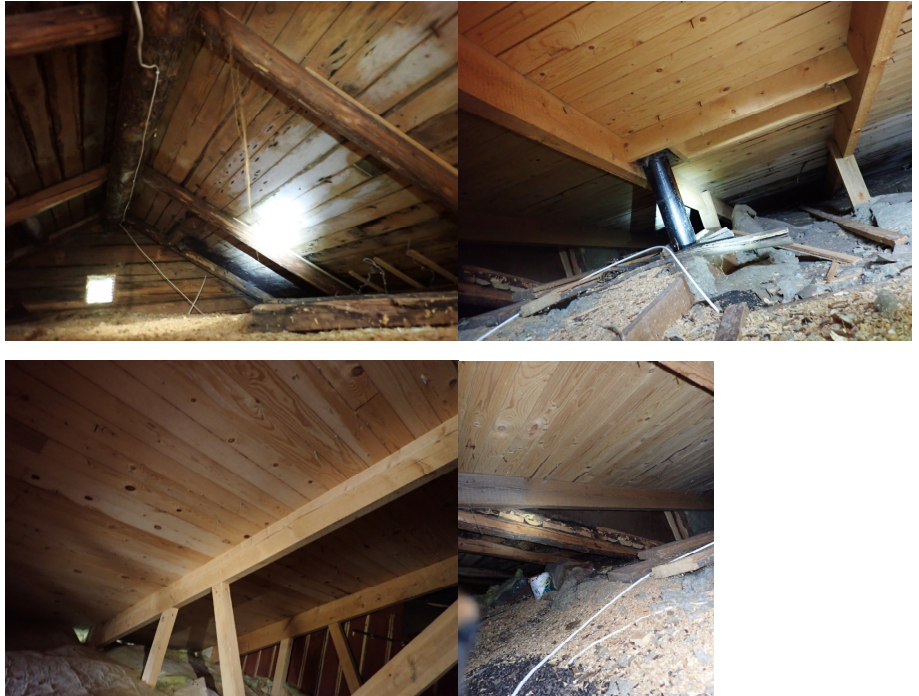
Nockvind ovan huvudhuset och ovan utbyggnadsdelen är besiktigad.

Mus/fladdermusspillning noteras på båda vindarna, bitvis kraftigt.

Påväxt/mögel noteras på partier av råspont för huvudhuset.

Inklädda snedtak är en känd riskkonstruktion.

Med anledning av ovan noterade brister/svaga punkter se även riskanalys punkt 3:3.
