2025-01-17

ÖVERLÅTELSEBESIKTNING

HOV 4:105

Bergsgatan 8, 740 46 Östervåla

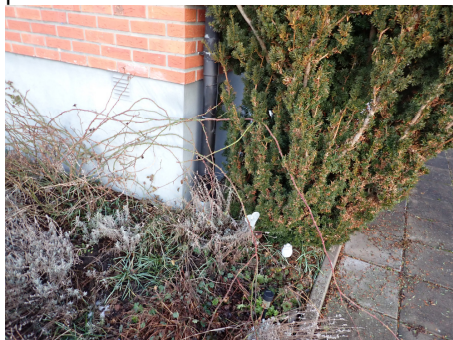
Närliggande plantering på gavelhörn mot parkering. Se även riskanalys punkt 3:1.

- 3:1** Närliggande planteringar kan komma att påverka grundkonstruktioner, fasader vind och tak negativt då rötter underminerar grundkonstruktioner (med risk för sättningsskador) och grenar fuktbelastar fasader. Takkonstruktioner kan även påverkas negativt (nedskräpning av tak, flyttande av takpannor och liknande) samt att planteringar kan täppa till luftspalter vid takfot.

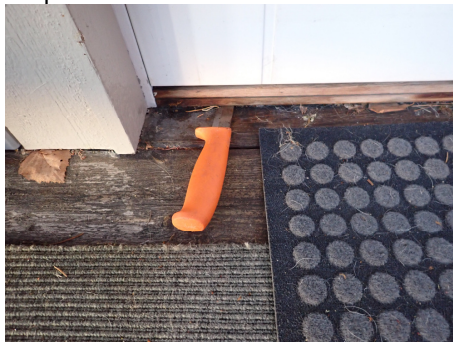
Fotplåt saknas under entrédörrens tröskel.

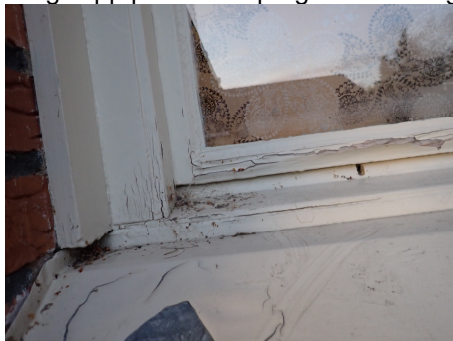
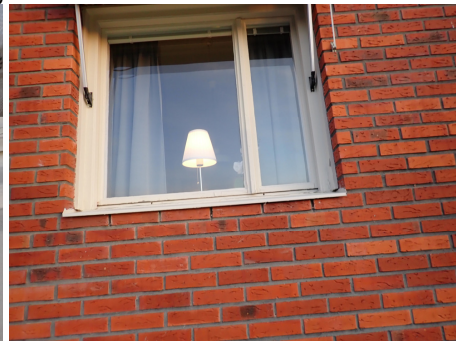
Kraftiga färgsläpp på fönster mot wc/dusch.
Färgsläpp på fönster på gavel mot vägen.

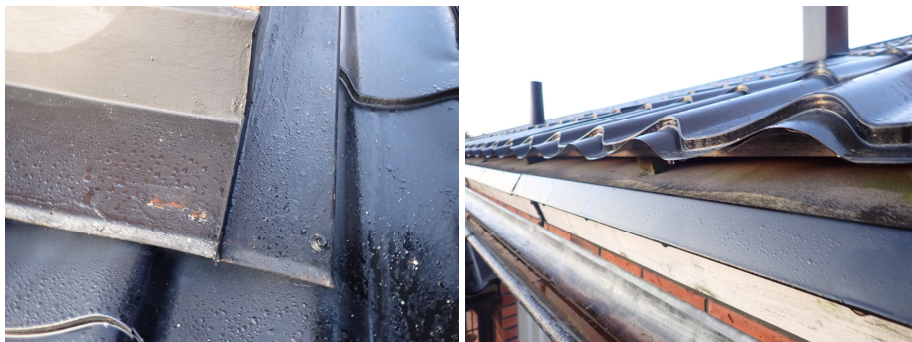
Äldre takplåtar med rostangrepp kring skorsten, ventilationshuv och avloppsventilation. Se även riskanalys punkt 3:3.

- 3:3** Äldre takplåtar med rostangrepp kan leda till att dagvatten tränger in på vinden vilket i sin tur kan leda till fukt, mögel och/eller rötrelaterade skador på underliggande konstruktioner.

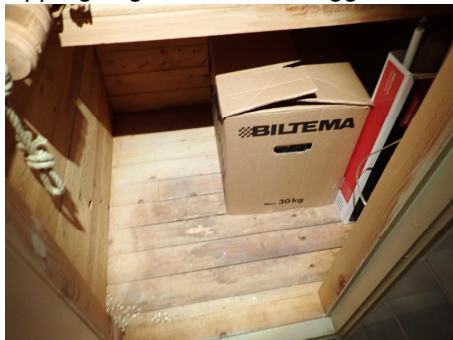
Uppreglat golv/isolerade väggar. Se även riskanalys punkt 3:2.

- 3:2** Risk föreligger för att inklädda delar och/eller trädetaljer samt övrigt organiskt material som ansluter mot golv och väggar (trösklar, limmer, textil, papperstapeter och dylikt) i källaren kan ha/få fukt, mögel och rötrelaterade skador med anledning av normalt förekommande fuktvandring genom grundmurar och golv samt om brister förekommer i dagvattenledningar, dränering och tätskikt. Eventuellt inbyggt/nyttjande av tryckimpregnerat virke i konstruktionen kan leda till kraftig avvikande lukt.

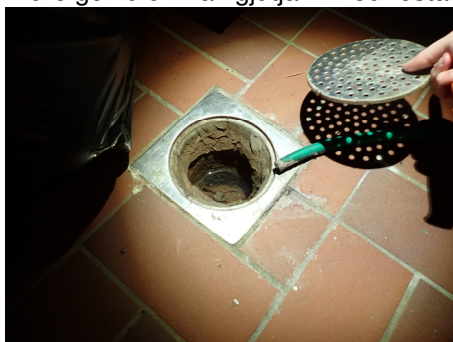
WC:	----
Förråd 1/allrum:	----
Matkällare:	----
Förråd 2:	----
Garage:	----
Tvättstuga:	----
Pannrum:	Formellt tätskikt saknas omgivet av betongkonstruktioner. Äldre golvbrunn av gjutjärn med rostangrepp.

- 3:4** Äldre golvbrunnar i gjutjärn är en risk om rostangreppen blir så pass kraftiga att det går håll på godset eller påverkar anslutningen av tätskiktet mot golvbrunnen.

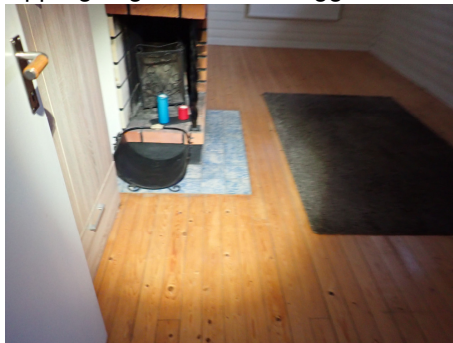
Uppreglat golv/isolerad väggar. Se även riskanalys punkt 3:2.

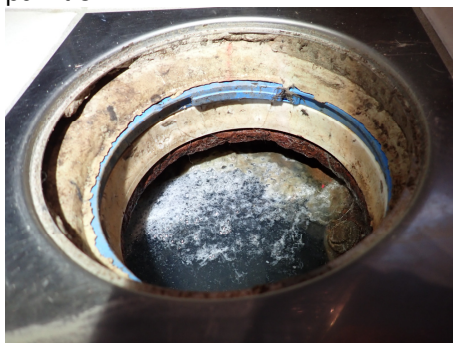
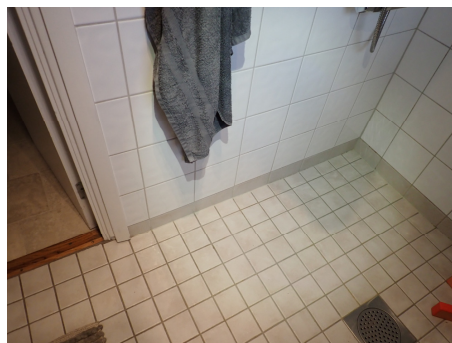
Entré/Hall:	-----
Kök/Matplats:	Spillskydd saknas under kyl/frys. Tät botten saknas i diskbänkskåpet.
Sovrum 1:	-----
Sovrum 2:	-----
Vardagsrum 2:	-----
Uterum:	-----
Sovrum 3:	-----
WC/Dusch:	Tätskikt bakom kakel och under klinker är ej besiktningsbart. Låg tröskel/dörr och strömbrytare/reglage är placerade nära duschdelen. Äldre gjutjärnsbrunn med rostangrepp. Med anledning av ovan noterades brister/svaga punkter se även riskanalys punkt 3:4.

Brister i golvets tätskikt med dåligt uppvik mot tröskel är en risk.

Då det är svårt att få ett tillräckligt fuktskydd mot dörrkarmar i våtrum ökar risken för skador i anslutning till dörrar som är placerade i våtzone 1.

Ovanstående kan leda till att fukt, mögel och/eller rötrelaterade skador kan förekomma/uppträda i anslutning till noterade brister/risker.

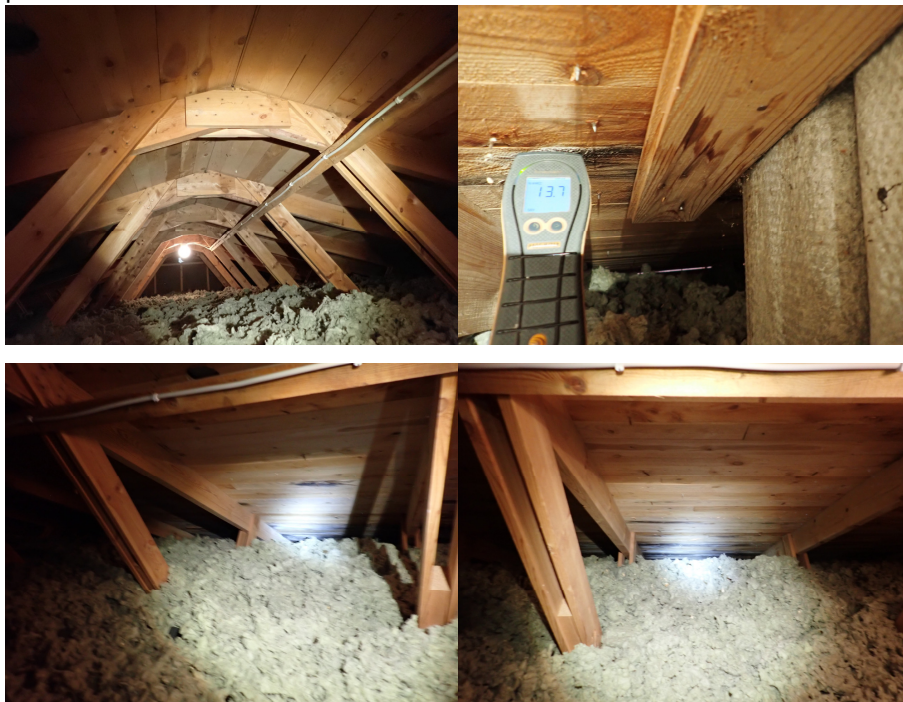
Missfärgningar kring avloppsventilationens takgenomföring (torra vid besiktningen).

Missfärgningar/utslag på träpaneler ut mot takfot.

Äldre tilläggsisolerat vindsbjälklag.

- 3:5** Att tilläggsisolera en äldre vind kan innebära risker då man riskerar att flytta daggpunkten vilket kan orsaka kondens mellan isolermaterialet alternativt kyla vinden ner så pass att kondens kan uppstå på takbjälklaget. Då vinden är tilläggsisolerad finns risk för att ovanstående kan/har inträffa vilket då kan leda till fukt, mögel och eller rötrelaterade skador på vindskonstruktioner.

Vinden ska hållas under uppsikt om noterade punkter ökar eller andra problem noteras ska kontakt tas med fackman för vidare utredning och åtgärd.
