Utlåtande över

ÖVERLÅTELSEBESIKTNING

HOV 4:147

Rubanksvägen 14, 740 46 Östervåla

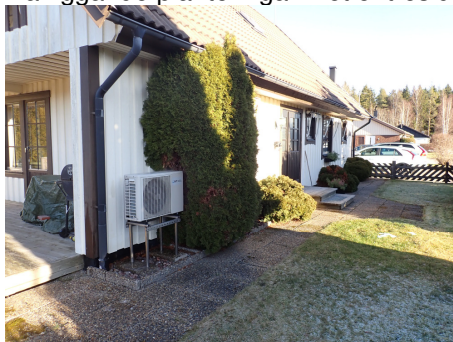
Närliggande planteringar mot entrésidan. Se även riskanalys punkt 3:1.

- 3:1** Närliggande planteringar kan komma att påverka grundkonstruktioner, fasader vind och tak negativt då rötter underminerar grundkonstruktioner (med risk för sättningsskador) och grenar fuktbelastar fasader. Takkonstruktioner kan även påverkas negativt (nedskräpning av tak, flyttande av takpannor och liknande) samt att planteringar kan täppa till luftspalter vid takfot.

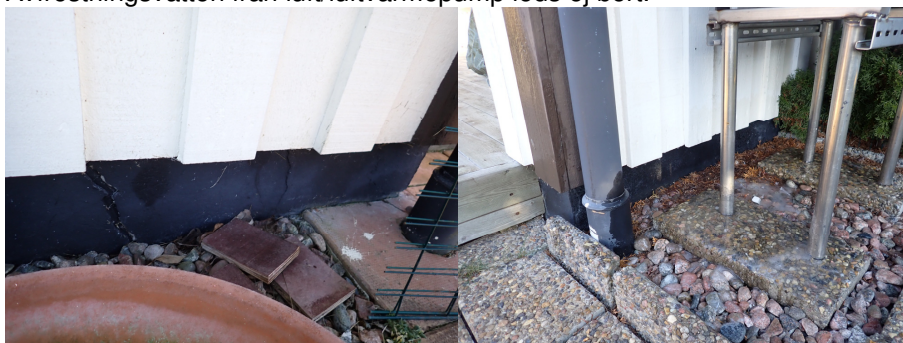
Äldre betongplatta på mark med ovanliggande isolering.
Se även riskanalys punkt 3:2.

Putssläpp på grundmur utanför entré.
Spricka i grundmur på hörn utanför vardagsrum.
Avfrostningsvatten från luft/luftvärmepump leds ej bort.

- 3:2** Platta på mark med ovanliggande isolering är en känd riskkonstruktion och kan få/ha fukt, mögel och/eller rötrelaterade skador om brister föreligger i underliggande kapilärbrytande skikt (grusfyllning) dagvatten och/eller dränering. Av åldersskäl ökar risken för att ovanstående kan ha inträffat. Eventuellt inbyggt/nyttjande av tryckimpregnerat virke i konstruktionen kan leda till kraftig avvikande lukt.

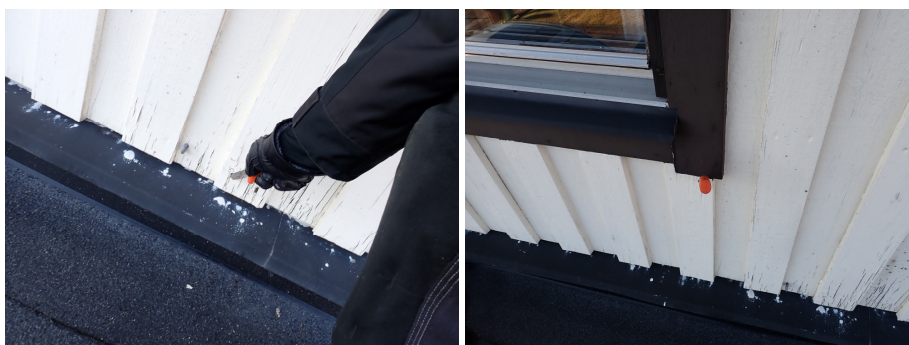
Fasadpaneler är allmänt urblekta i färgen.
Kraftiga färgsläpp och lokala rötskador på fasadpaneler ovan garagetaket.

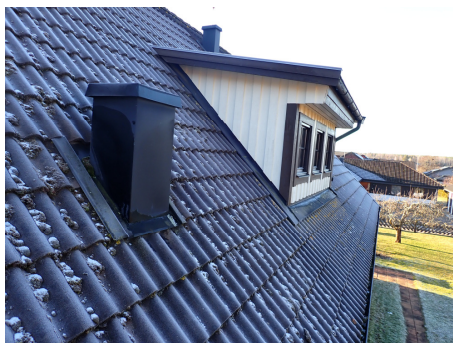
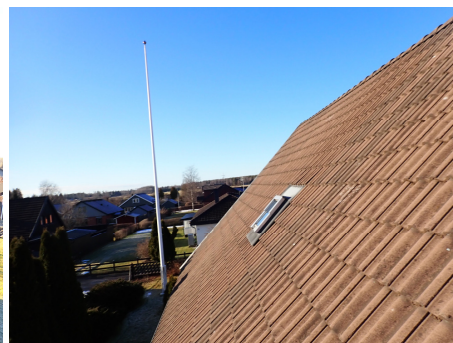
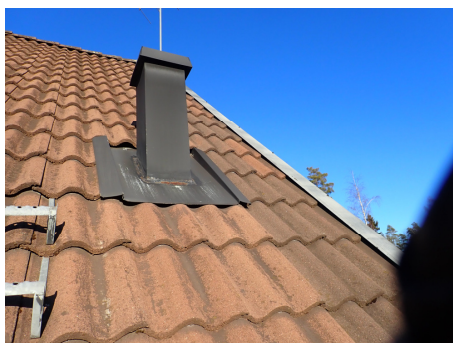
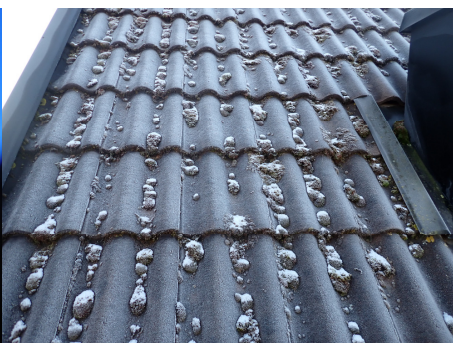
Äldre frostnött takbeläggning och torr underliggande takpapp.

Mosspåväxt (bitvis kraftig) på betongpannor mot baksidan.

Äldre takplåtar med rostangrepp kring takgenomföringar och för takkupan.

Äldre takfönster är en känd riskkonstruktion.

Nockband är ej monterat under nockpannorna.

- 3:3** Av åldersskäl och konstaterade brister är yttertaket åldersmässigt avskrivet. Med anledning av att den underliggande takpappen är torr och spröd i kombination med äldre takgenomföringar, mosspåväxt och frostsador på takpannorna ökar risken för att läckage kan komma att uppstå. Om läckage inträffar kan fukt, mögel och/eller rötrelaterade skador uppstå på underliggande konstruktioner.

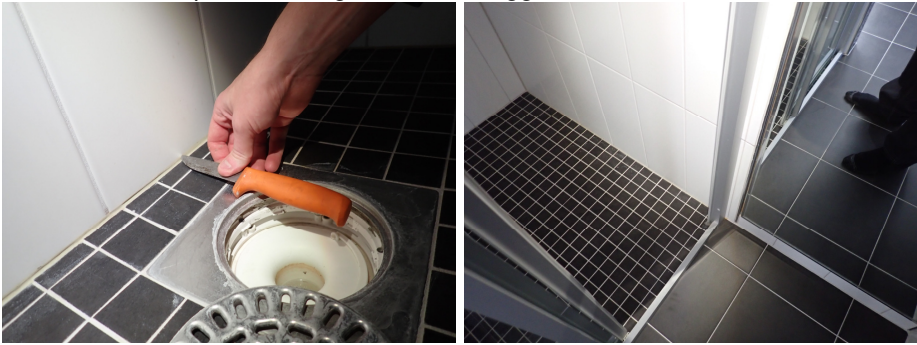
Trapp:	-----
Allrum:	-----
WC/dusch:	<p>Tätskikt bakom kakel och under klinker är ej besiktningsbart.</p> <p>Dörr till förråd är placerad nära duschdel, avskilt med duschvägg.</p> <p>Golvbrunnen är placerad något för nära vägg.</p>

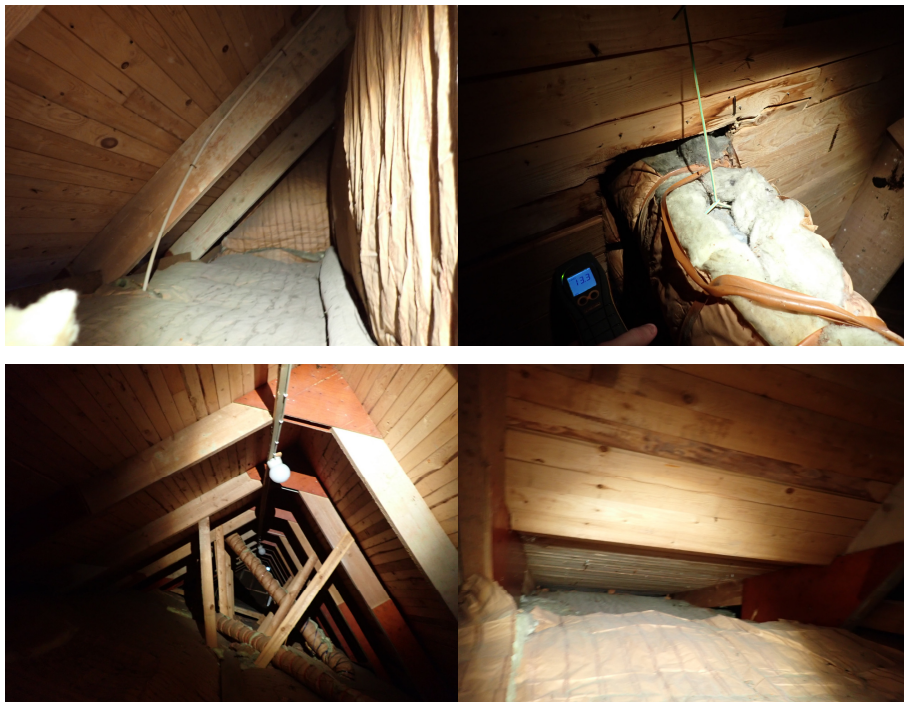
Inklädda snedtak är en känd riskkonstruktion. Se även riskanalys punkt 3:4.

Utslag noteras på råspont kring ventilationsgenomföring pånockvind, torr vid besiktningen.

Lättare missfärgningar/påväxt noteras på råsponten.

- 3:4** Inklädda snedtak är en riskkonstruktion, om ventilationen mellan innertaket och yttertaket är felaktig och/eller bristfällig finns risk för att den varma luften som stiger upp ifrån inomhusmiljön inte kan ventileras bort, luften kondenserar då och kan ge upphov till fukt, mögel och/eller rötrelaterade skador i snedtaken eller på vindarna kring.
