**Fastighetsuppgifter**

Västerås Sjöbo 2:5

**Besiktningsuppgifter**

## Byggnadsinformation

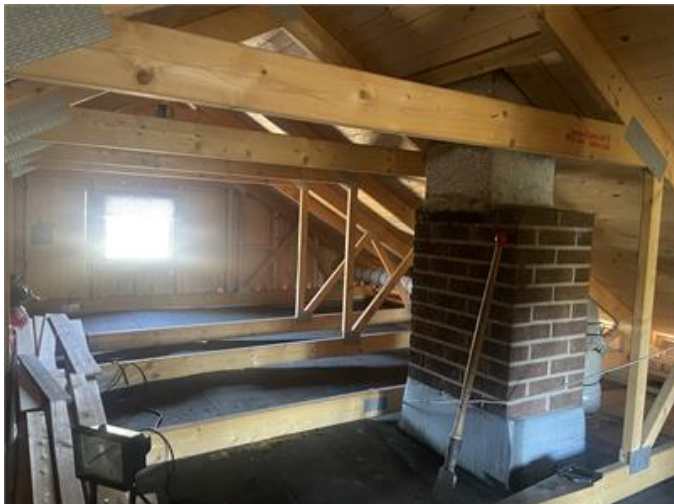
Vindsutrymme

| Besiktningsresultat | | | | | |
|---|---|---|---|---|---|
| Vind | X | | | | |

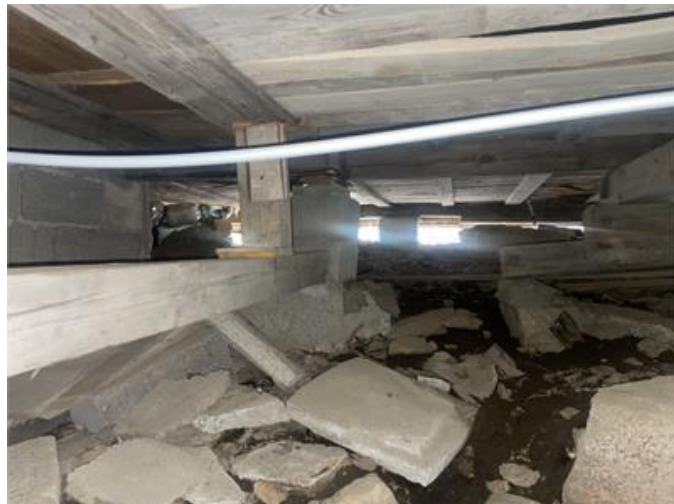
| Besiktningsresultat | | | | | |
|---|---|---|---|---|---|
| Grund | | X | | | Organiskt material förekommer på mark. Enstaka trästöttor ligger direkt mot mark. Svag doft av organiskt material. Fukt i markyta lokalt. |

En plintgrund är en enklare grundläggning som ofta kan medföra sättningar och sprickbildningar i ovanliggande konstruktioner och byggnadsdelar. Den aktuella grunden kan dock liknas vid en kryppgrund då sidorna satts igen med skivor. En kryppgrund betecknas som en riskkonstruktion även med avseende på fukt- och mikrobiella skador. För att säkert fastställa grundens funktion och golvbjälklagets kondition krävs alltid en fortsatt teknisk undersökning. Se även info i konstruktions och detaljbedömning Pos. 10. på protokollets näst sista sida.

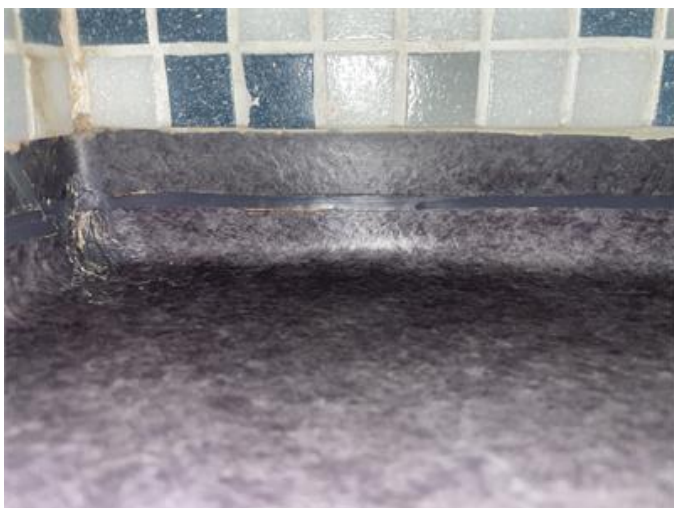
| Besiktningsresultat | | | | | |
|---|---|---|---|---|---|
| Dusch | | | X | | Otät mattsvets på golvmatta i duschplats |

Släppa i svets
