2025-05-12

Uppdragsnummer 22010235  
2025-130

## ÖVERLÅTELSEBESIKTNING

BJÖRKLINGE-NYBY 1:41  
Nävervägen 1, 743 61 Björklinge

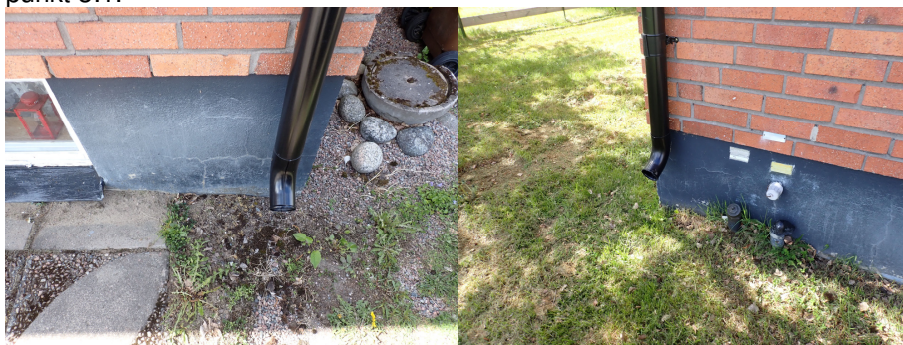
**Grundmur/Hussockel:**

Källare är en känd riskkonstruktion.  
Äldre utvändigt dränering/fuktskydd.  
Stuprör leds ej bort från huset via dagvattensystem.  
Med anledning av ovan noterade brister/svaga punkter se även riskanalys punkt 3:1.

Dagvatten som inte leds bort från husgrunden ökar fuktbelastningen på grundkonstruktioner vilket kan leda till fukt, mögel och eller rötrelaterade skador i närliggande konstruktioner.

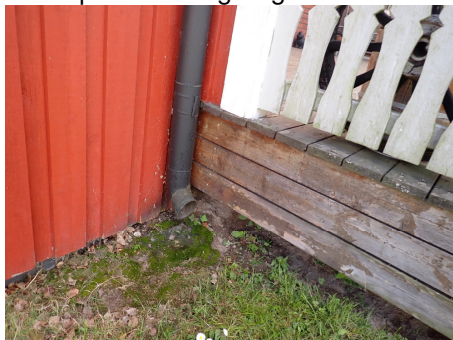
**Fasad:**

Fasadpaneler vid garagets baksida ansluter nära/mot marknivå.

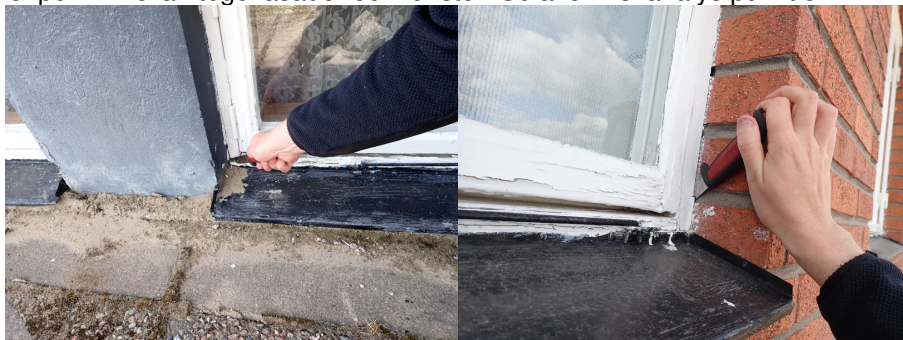
**Fönster/Dörrar:**

Fönster mot källare på entré och gavelsida ansluter nära marknivå.  
Kraftiga färgsläpp och rötskador på fönster.  
Glipor in mellan tegelfasader och fönster. Se även riskanalys punkt 3:2.

- 3:2** Otäta delar/glipor i fasader och runt fönster/dörrar kan leda till att dagvatten tar sig in i bakomliggande konstruktioner och kan då orsaka fukt, mögel och/eller rötrelaterade skador
- 3:3** Avsaknad av mekanisk ventilation i våtrum ökar risken för fukt, mögel och/eller rötrelaterade skador i omkringliggande konstruktioner (vind/tak/vägg mm). Eftersom fuktig luft och vattenånga då ej ventileras bort på ett effektivt sätt utan istället riskerar att läcka in i omkringliggande konstruktioner.

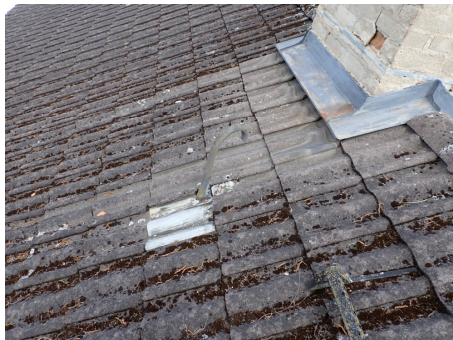
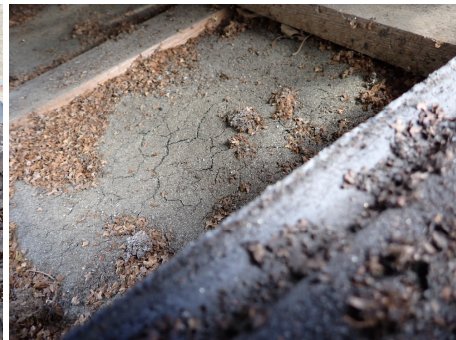
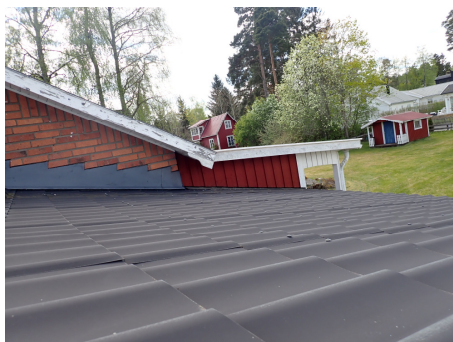
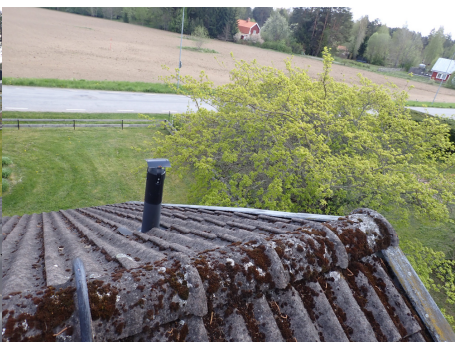
**Yttertak:**

Äldre frostnött takbeläggning.

Torr och spröd underliggande takpapp.

Rostangrepp på takplåtar och skeva kanter.

Mosspåväxt på betongpannor mot baksidan.

Frostsprängningar i murstock av tegel.

Anslutning mellan altantak och huvudtaket är en svag punkt.

Med anledning av ovan noterade punkter samt ålder är huvudhusets tak i stort behov av omläggning.

Lösa klockspikar på garagetaket.

Kraftiga färgsläpp och torrsprickor på vindsdivor.

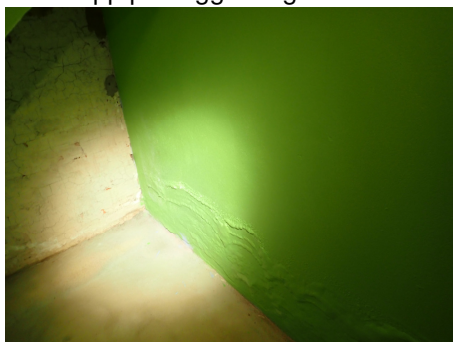
Förråd under trapp:

Putssläpp på vägg och grundmur.

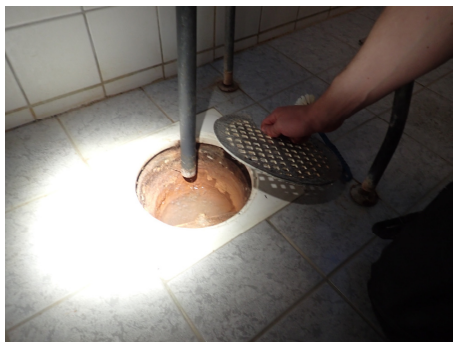
Tvättstuga:

Formellt tätskikt saknas (omgivet av betongkonstruktioner).  
Äldre golvbrunn av gjutjärn med rostangrepp.  
Självdraagsventilation i våtrum. Se även riskanalys punkt 3:3.

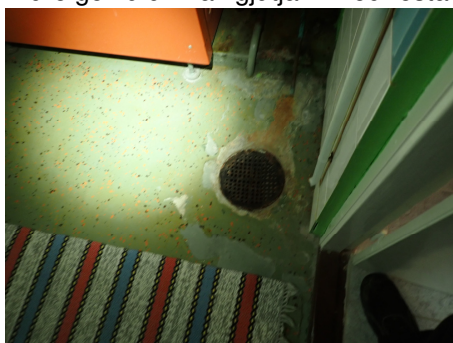
Pannrum:

Putssläpp på vägg.  
Äldre golvbrunn av gjutjärn med rostangrepp.

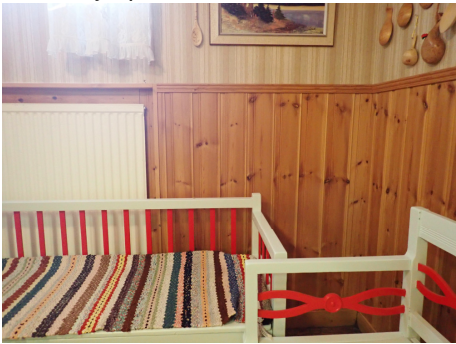
| Allrum: | Inklädda väggar och golv i källare är en känd riskkonstruktion. Se även riskanalys punkt 3:1.<br> |

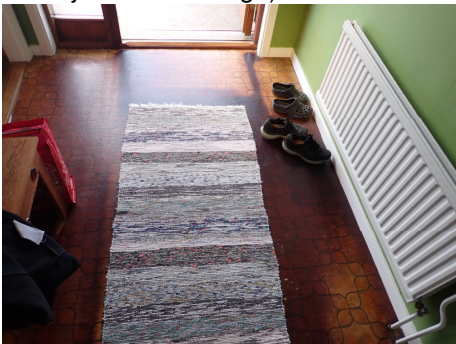
| Entré/Hall: | Missfärgning i plastmatta i entrédelen, bedöms som ytskiktrelaterad (noterad av säljare sedan länge).<br> |

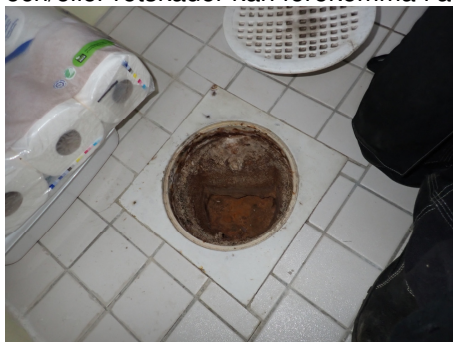
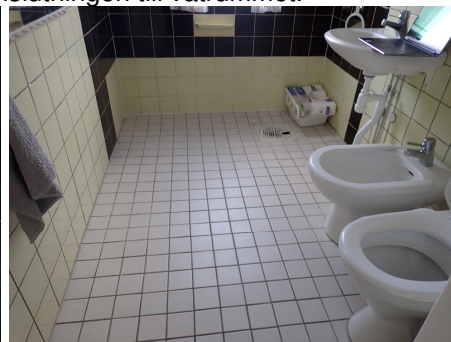
| WC/dusch: | <p>Tätskikt bakom kakel och under klinker är ej besiktningsbart.</p> <p>Äldre golvbrunn av gjutjärn med rostangrepp.</p> <p>Äldre åldersmässigt avskrivet tätskikt.</p> <p>Kraftiga släpp och bomljud i klinker i duschdelen.</p> <p>Självdraagsventilation i våtrum.</p> <p>Rör genomföringar i golvtätskikt (radiator).</p> <p>Fönster i våtzon 1, placerat vid duschdelen.</p> <p>Med anledning av ovanstående noterade brister/svaga punkter är våtrummet i stort behov av renovering. Beakta att under/bakomliggande fukt, mögel och/eller rötskador kan förekomma i anslutningen till våtrummet.</p> |

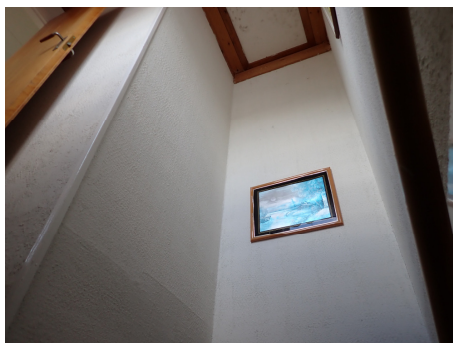
## Vind

Nockvind ovan garaget är besiktigad in via gavelventil.

Nockvind ovan huvudhuset är ej besiktigad, steg saknas till lucka som är högt placerad i trapp. Se även fortsatt tekniskutredning punkt 4:1.

4:1 Inspektionslucka/bättre steg till ej åtkomlig vind på huvudhuset ska tas upp.
