2025-04-22

## ÖVERLÅTELSEBESIKTNING

SILLBO 1:61

Sillbo 143, 744 92 Huddungeby

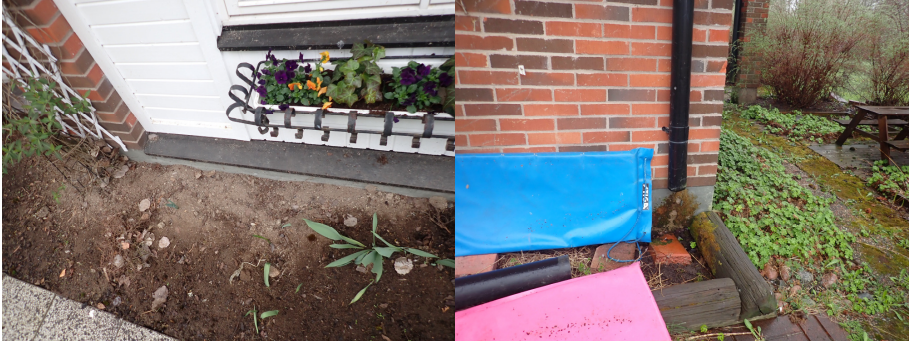
| <b>Grundmur/Hussockel:</b> | <p>Äldre betongplattor på mark utan underliggande cellplastsisolering.<br/>Blomrabatter ansluter nära in mot grundmur.<br/>Stuprör leds ej bort från garagesidan.<br/>Med anledning av ovan noterade brister/svaga punkter se även riskanalys punkt 3:1.</p> |

**3:1** Äldre betongplattor på mark utan underliggande cellplastisolering är en risk om brister föreligger i underliggande kapilärbrytande skikt (grusfyllning) dagvatten och/eller dränering. Risk finns för att ovanstående kan ha brister pga ålder med ökad risk för att fukt, mögel och/eller rötrelaterade skador kan uppstå/förekomma.

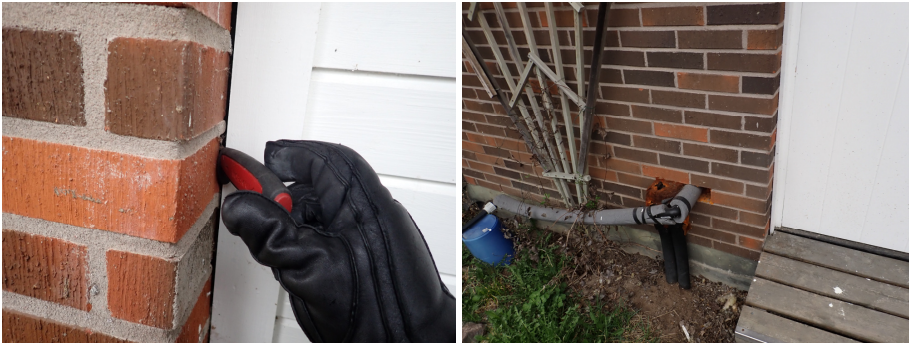
| <b>Fasad:</b> | <p>Glipor in mellan tegel och träpanel mot baksidan.<br/>Otätt in kring rör för värmepump.</p> |

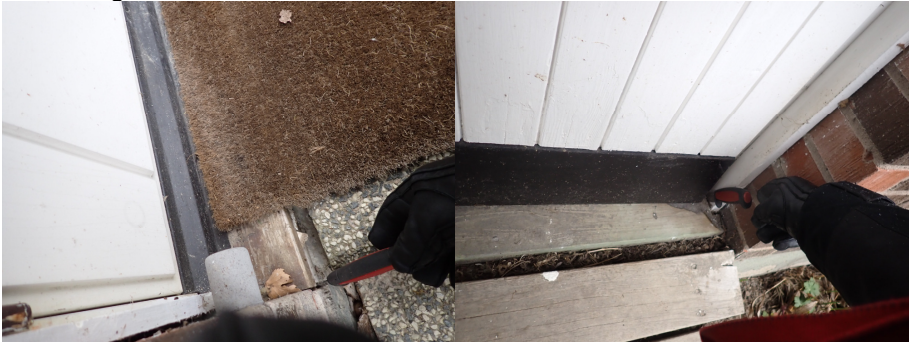
| <b>Fönster/Dörrar:</b> | <p>Äldre isolerglas fönster.<br/>Otätt kring tröskel för entrédörr och dörr mot baksidan.</p> |

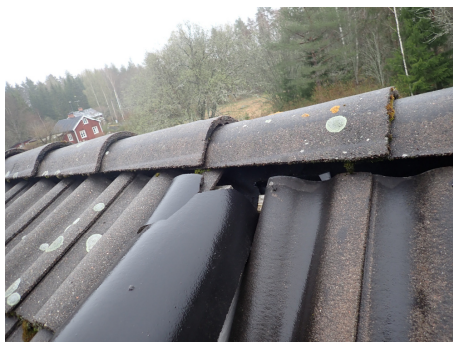
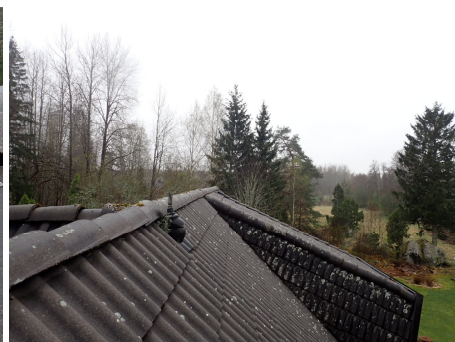
Nocken är bitvis snedvriden/nockband saknas.

Mosspåväxt på partier av betongpannor mot skuggsidor och kupor.

Infällda balkonger klassas som en känd riskkonstruktion.

Glipa kring plast huv för FD expansionsventil på taket.

Hörndel av hängränna saknas utanför garage.

**3:2** Underlagstak utan underliggande råspont och takpapp klassas som en svag undertakskonstruktion, om betongpannorna får skador/sprickor riskerar dessa att skära sönder den underliggande takduken och orsaka fukttransport ner mot underliggande plywood, risk finns även för att otäta takplåtar och takvinklar kan leda ner vatten via skarvar orsaka problem på underliggande konstruktioner så som fukt, mögel och/eller rötrelaterade skador.

Dåligt tätade taknockar och otäta takgenomföringar kan leda till att dagvatten tränger in på vinden vilket i sin tur kan leda till fukt, mögel och/eller rötrelaterade skador på underliggande konstruktioner.

Infällda balkonger är en känd riskkonstruktion, risk finns för att fukt, mögel och/eller rötrelaterade skador kan uppstå om brister uppstår i anslutningar/skarvar och/eller runt anslutningen mellan tätskikt och kring avlopp, om stopp uppstår ökar risken för ovanstående.

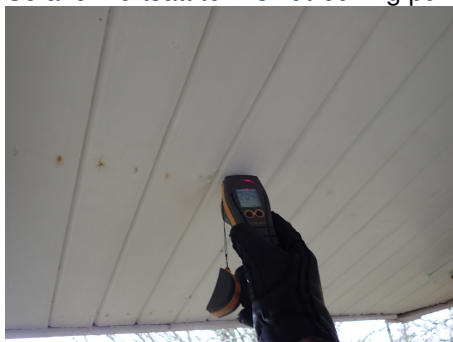
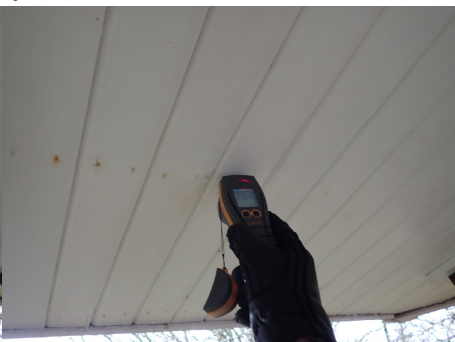
Fuktrosor/fuktiga utslag på undersida av balkong 2, mot baksidan. Se även fortsatt teknisk utredning punkt 4:1.

- 4:1 Fuktrosorna orsak och omfattning ska klarläggas för att sedan åtgärdas.
- 4:2 Då landgång/krypbar lucka saknas mot utbyggnadsdelen kan inte vindsutrymmet besiktigas. Landgång/lucka ska anordnas till vindsutrymmet om full besiktning ska kunna genomföras.

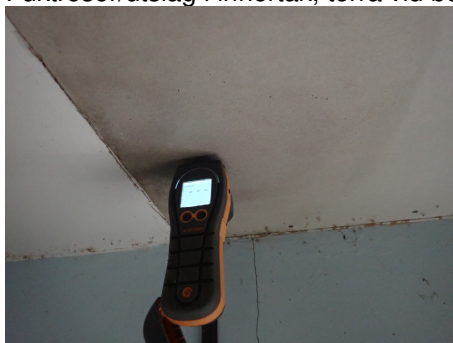
Fuktrosor/utslag i innertak, torra vid besiktningen.

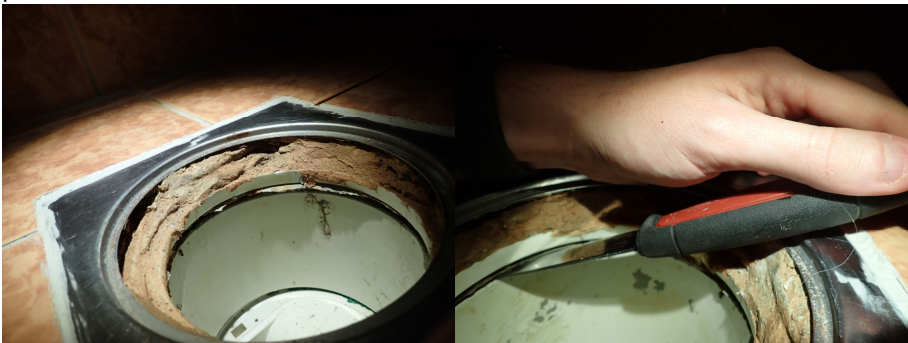
| WC/dusch: | <p>Tätskikt bakom kakel och under klinker är ej besiktningsbart.</p> <p>Äldre åldersmässigt avskrivet tätskikt.</p> <p>Förhöjningsring i golvbrunn, glipa mellan klämring och förhöjningsring.</p> <p>Rör genomföringar i golvtätskikt.</p> <p>Med anledning av ovan noterade brister/svaga punkter se även riskanalys punkt 3:3.</p> |

**3:3** Äldre tät/ytskikt har nedsatt funktion vilket innebär att ytskiktet/tätskiktet inte längre kan garanteras vara vattentätt och risk finns för att vatten tränger igenom ytskiktet/tätskiktet.

Förhöjningsring i golvbrunn är en risk om tätningen mellan ring och brunn av åldersskäl har brister.

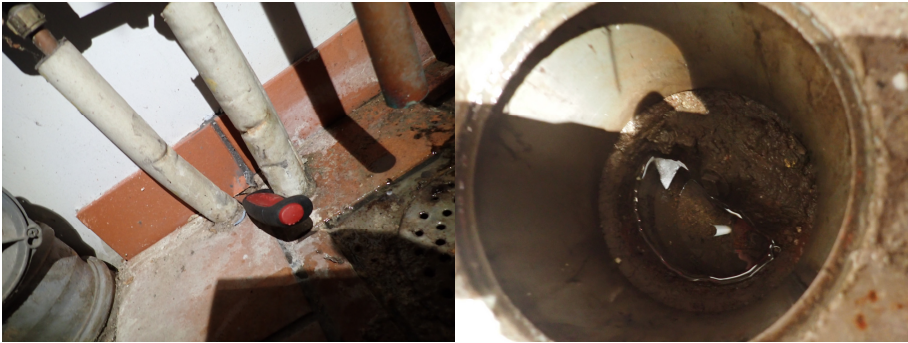
| Pannrum: | <p>Tätskikt saknas, äldre golvbrunn av gjutjärn med rostangrepp. Se även riskanalys punkt 3:3.</p> |

Avsaknad av tätskikt i pannrum är ej risk om läckage eller översvämning sker, risk finns då för skador i kringliggande konstruktioner.

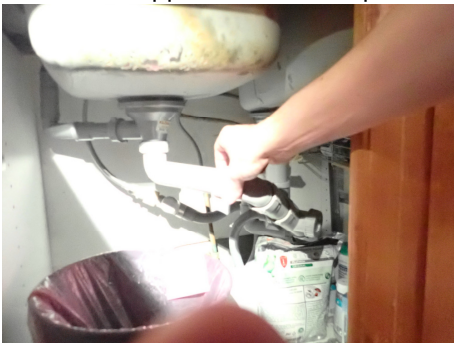
| Kök/matplats: | <p>Rör och avlopp i diskbänksskåpet är dåligt klamrade.</p> |

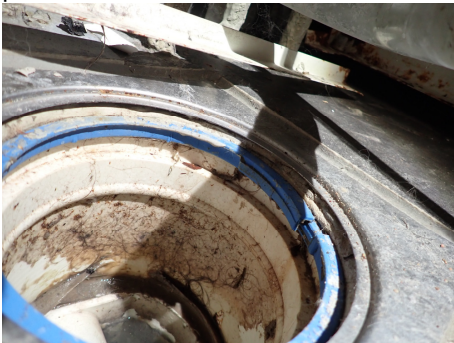
| Tvättstuga: | <p>Tätskikt under klinker är ej besiktningsbart.</p> <p>Glipa mellan golvbrunn och klämring.</p> <p>Rör genomföringar i golvtätskikt.</p> <p>Förhöjningsring i golvbrunn.</p> <p>Med anledning av ovan noterade brister/svaga punkter se även riskanalys punkt 3.3.</p> |

Rör genomföringar i våtzon 1 innebär en ökad risk då det är svårt att tätta fullgott runt tappvatten och värmerör.

Glipa mellan golvbrunn och klämring ökar risken för att vatten kan tränga ner under tätskiktet i anslutning till golvbrunnen.

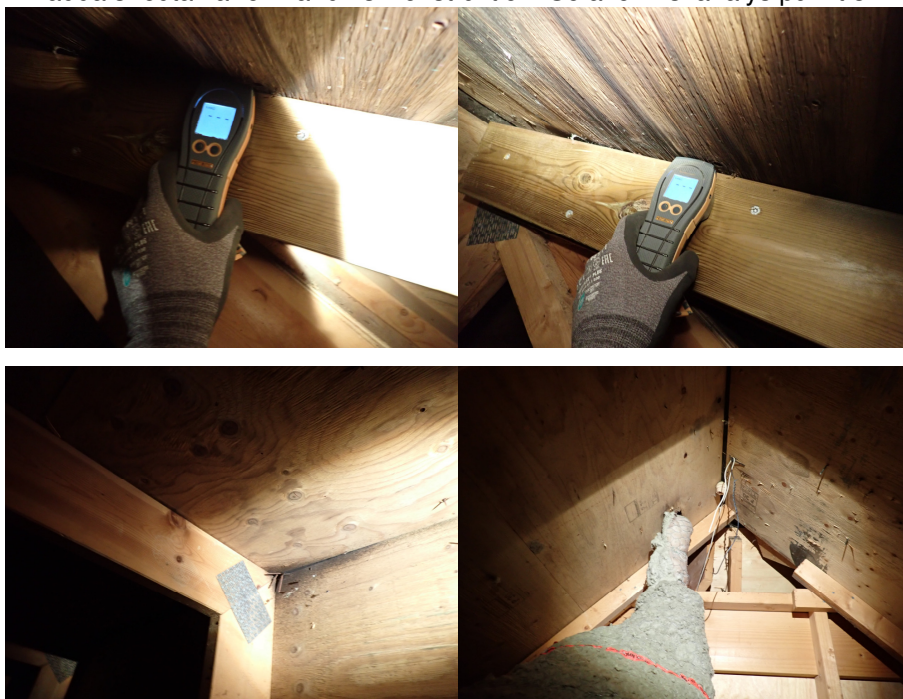
Nockvind är besiktigad fram tills utbyggnadsdelen. Se även fortsatt teknisk utredning punkt 4:2.

Torrspäckor och utslag noteras på delar av plywoodskivorna, torra vid besiktningen. Se även riskanalys punkt 3:2.

Inklädda snedtak är en känd riskkonstruktion. Se även riskanalys punkt 3:4.

**3:4** Inklädda snedtak är en riskkonstruktion, om ventilationen mellan innertaket och yttertaket är felaktig och/eller bristfällig finns risk för att den varma luften som stiger upp ifrån inomhusmiljön inte kan ventileras bort, luften kondenserar då och kan ge upphov till fukt, mögel och/eller rötrelaterade skador i snedtaken eller på vindarna kring.
