2025-06-11

## ÖVERLÅTELSEBESIKTNING

GYSINGE 1:4

Doktorsvägen 19, 811 97 Gysinge

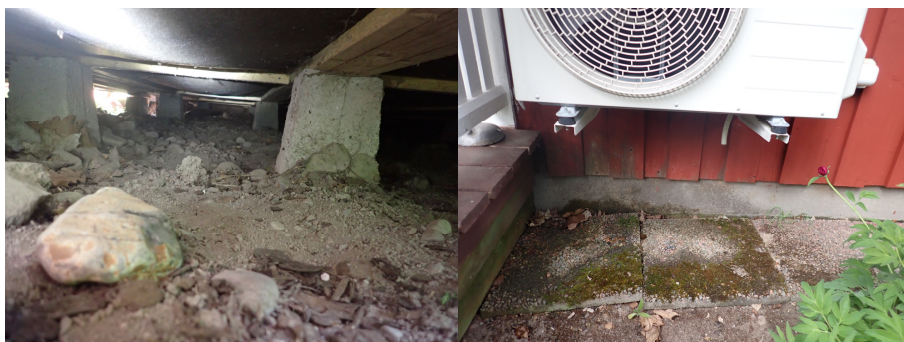
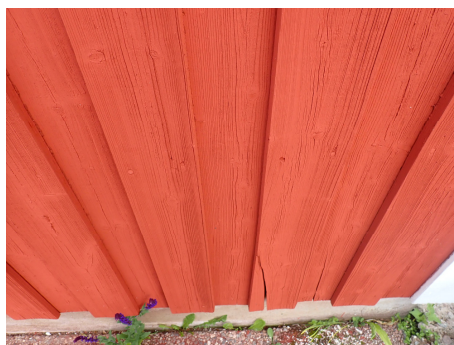
| <b>Grundmur/Hussockel:</b> | <p>2 NOTERINGAR</p> <p>Äldre betongplatta på mark med ovanliggande isolering är en känd riskkonstruktion.</p> <p>Stuprör och avfrostningsvatten från luft/luftvärmepump leds ej bort från husets grundläggning.</p> <p>Plintgrund under uterum ansluter lågt/nära mark och är endast lokalt besiktigad från sidan.</p> <p>3 RISKANALYS</p> <p>Platta på mark med ovanliggande isolering är en känd riskkonstruktion och kan få/ha fukt, mögel och/eller rötrelaterade skador om brister föreligger i underliggande kapilärbrytande skikt (grusfyllning) dagvatten och/eller dränering. Av åldersskäl ökar risken för att ovanstående kan ha inträffat. Eventuellt inbyggt/nyttjande av tryckimpregnerat virke i konstruktionen kan leda till kraftig avvikande lukt.</p> <p>Dagvatten som inte leds bort från husgrunden ökar fuktbelastningen på grundkonstruktioner vilket kan leda till fukt, mögel och eller rötrelaterade skador i närliggande konstruktioner.</p> |
| <b>Fasad:</b> | <p>Fasadpaneler på södergaveln är torrspruckna.</p> |

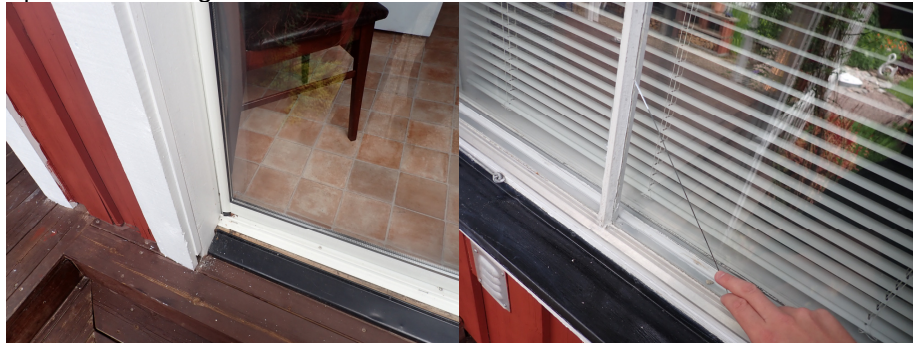
Uppvik saknas på en del kortsidor på fotplåtar för dörrar.  
Spricka i fönsterglas mot matsal.

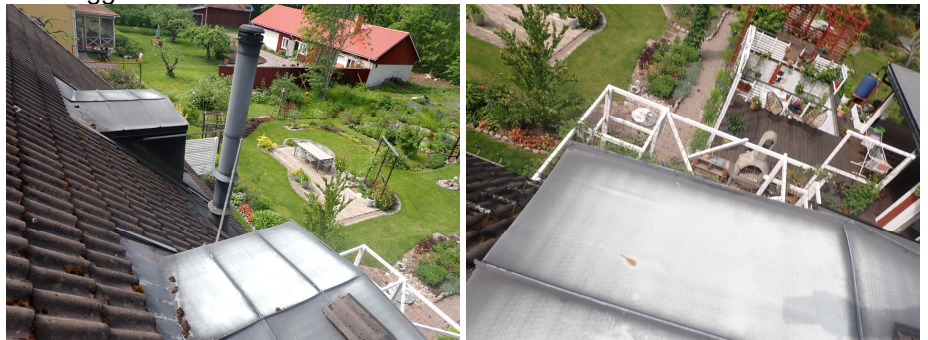
Äldre frostött takbeläggning och torr underliggande takpapp.

Mosspåväxt på betongpannor mot baksidan.

Nockband saknas undernockpannorna.

En del rostangrepp noteras på takplåtar och takkupor.

Med anledning av att den underliggande takpappen är torr och spröd i kombination med rost på takplåtar, mosspåväxt och frostsador på takpannorna ökar risken för att läckage kan komma att uppstå. Om läckage inträffar kan fukt, mögel och/eller rötelaterade skador uppstå på underliggande konstruktioner.

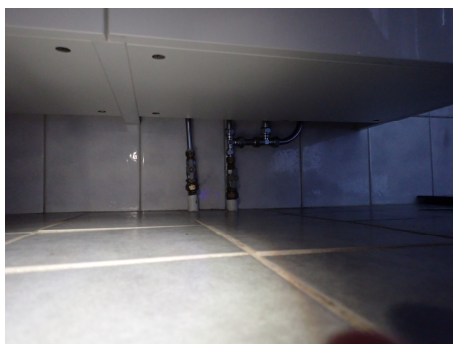
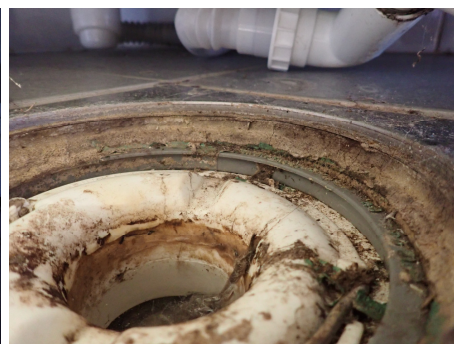
Rör genomföringar i golvtätskikt.  
Flack fall på golvbeläggningen.

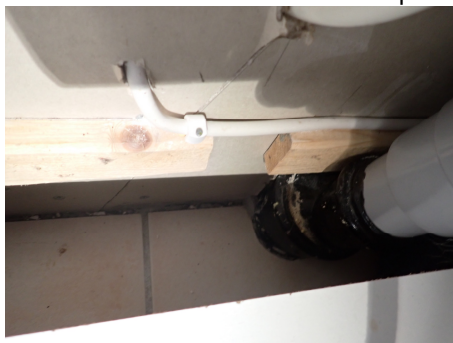
Tät botten saknas i diskbänkskåpet.

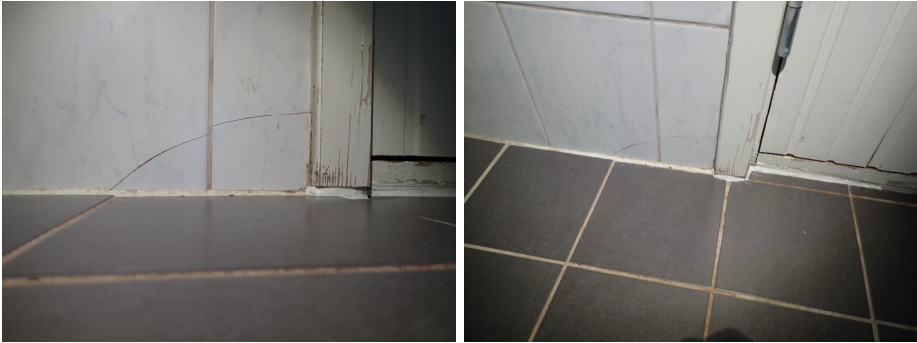
| WC/dusch: | <p><b>2 NOTERINGAR</b></p> <p>Dörr till bastu i våtzon 1, placerat i/nära duschdelen.<br/>Spricka i kakelskivor in mot dörrkarm för bastu.</p> <p><b>3 RISKANALYS</b></p> <p>Då det är svårt att få ett tillräckligt fuktskydd mot dörrkarmar i våtrum ökar risken för skador i anslutning till dörrar som är placerade i våtzon 1.</p> <p>Med anledning av sprickor i kakelskivor finns risk för att även underliggande tätskikt kan ha sprickor/brister.</p> <p>Ovanstående kan leda till att fukt, mögel och/eller rötelaterade skador kan förekomma/uppstå i anslutning till noterade brister/risker.</p> <p><i>Inga avvikande fuktvärden noterades vid mätning från bastusidan och på ytan med sprucket kakel.</i></p> |

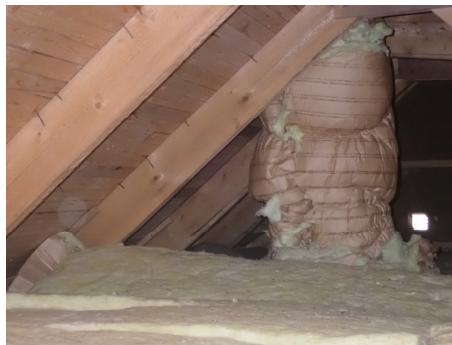
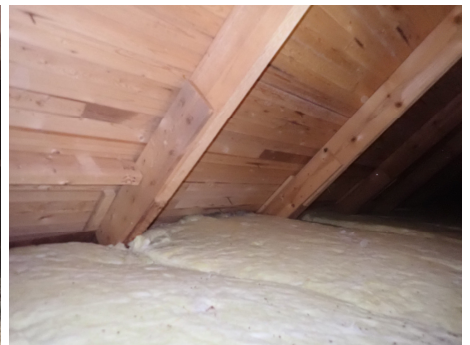
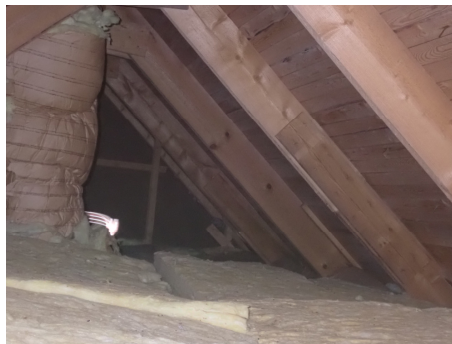
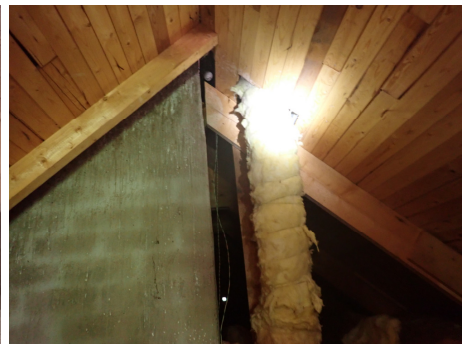
Inklädda snedtak är en känd riskkonstruktion.

Inklädda snedtak är en riskkonstruktion, om ventilationen mellan innertaket och yttertaket är felaktig och/eller bristfällig finns risk för att den varma luften som stiger upp ifrån inomhusmiljön inte kan ventileras bort, luften kondenserar då och kan ge upphov till fukt, mögel och/eller rötrelaterade skador i snedtaken eller på vindarna kring.

Vid fuktkvotsmätning på takpanel och takstolar noterades ett värde av 8-10% FK Fuktkvot (FK) indikerar i procent hur mycket vatten finns i materialet i relation till vikten av båda. Fuktkvoten visar förhållandet mellan fukttinnehåll i kg och mängden torrt material i kg.
