2025-06-24

Uppdragsnummer 22010235  
2025-167

## ÖVERLÅTELSEBESIKTNING

NORA PRÄSTGÅRD 2:85  
Brandvägen 4, 740 45 Tärnsjö

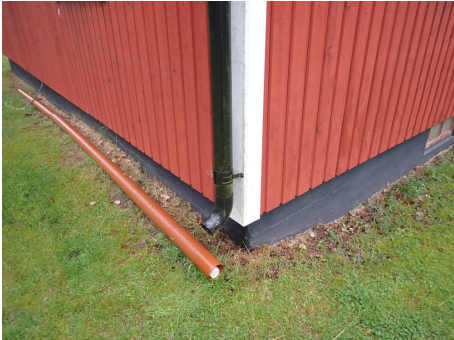
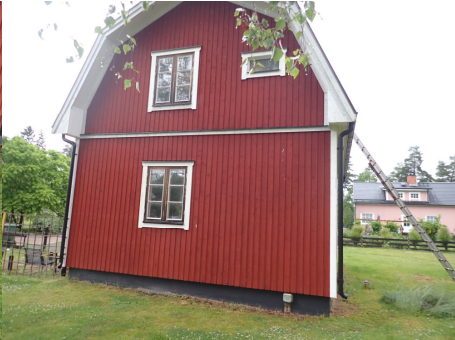
| Grundmur/Hussockel: | <p>2 NOTERINGAR</p> <p>Källare och torpargrund är en känd riskkonstruktion. Stuprör leds ej bort från husets grundläggning.</p> <p>3 RISKANALYS</p> <p>Dagvatten som inte leds bort från husgrunden ökar fuktbelastningen på grundkonstruktioner vilket kan leda till fukt, mögel och eller rötelaterade skador i närliggande konstruktioner.</p> <p>4 FORTSATT TEKNISKUTREDNING</p> <p>Om besiktning av husets torpargrund ska kunna utföras måste luckor till grunden tas upp, eventuella fel som hittas ska utredas och åtgärdas av fackman.</p> |

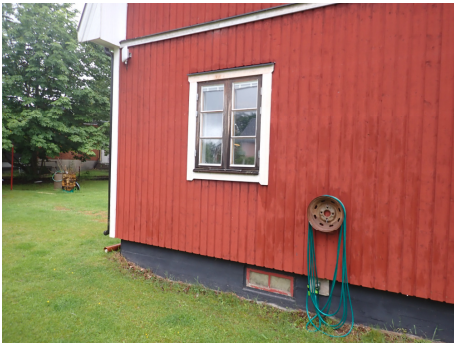
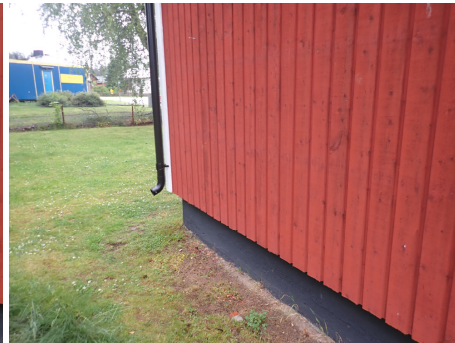
| Fasad: | <p>Fasadpaneler är urblekta i färgen.</p> |

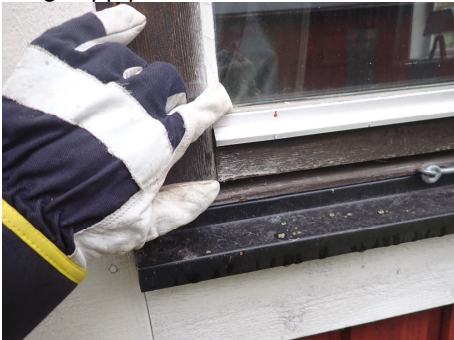
| Fönster/Dörrar: | <p>Äldre isolerglas fönster i delar av huset. Färgsläpp på äldre fönster.</p> |

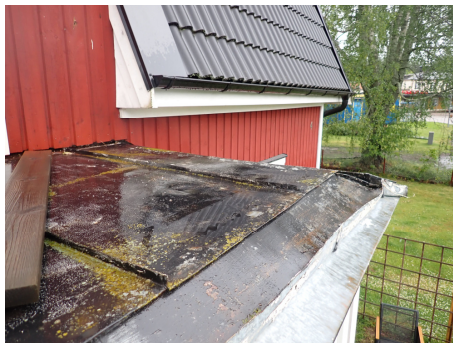
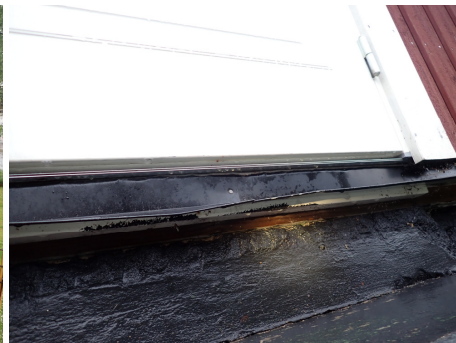
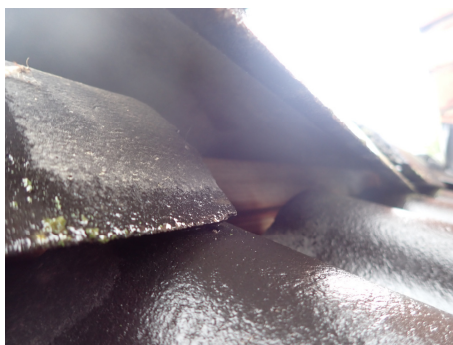
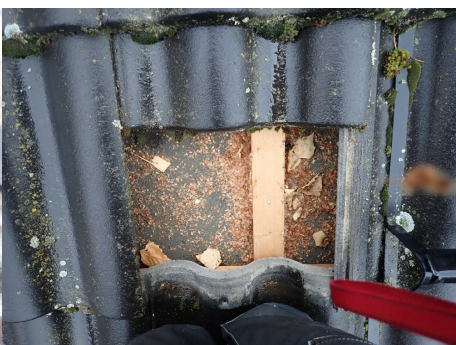
**Yttertak:**

Nockband saknas undernockpannorna.

Mosspåväxt på betongpannor mot baksidan.

Kraftigt rostskadad och lös/otät takplåt för del ovan entré/hall.

Stuprör och hängrännor saknas för entré/hall del samt noteras fuktutslag på fasader/konstruktion under.

Otätt i plåt i bakkant mot balkongdörr.

Med anledning av ovan noterade punkter är takdelen ovan entré/hall i stort behov av omläggning/åtgärd.

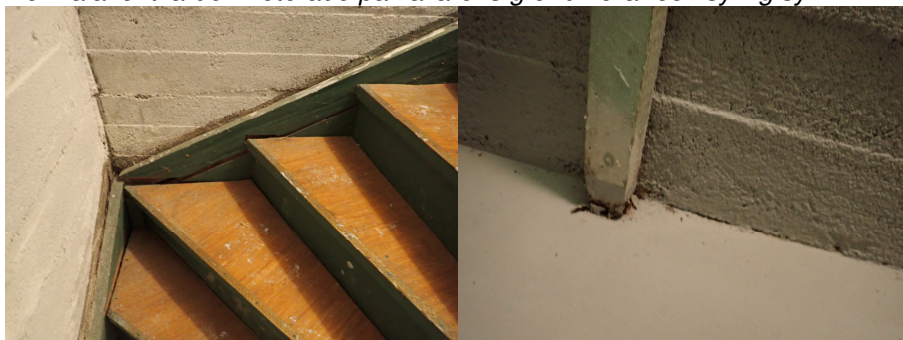
Trapp/förråd:

Trappan har sjunkit/lossnat från väggen.

Rötskador på stöttor för trapp i ändträ ner mot golv.

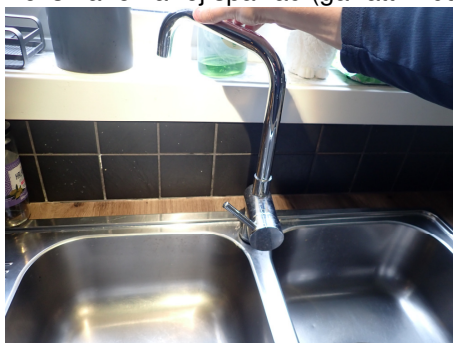
Kök/matplats:

Kökskranen är ej spärrad (går att vrida utanför diskhon).

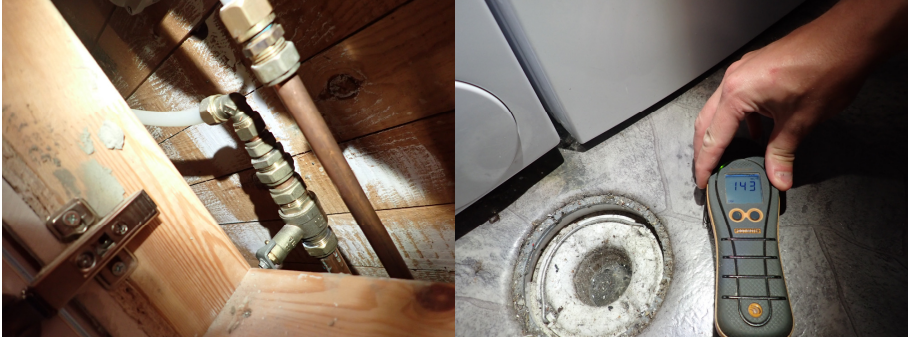
| WC/tvättstuga: | <p>2 NOTERINGAR</p> <p>Vattenkopplingar är placerade i vägglits bakom WC utan kringliggande tätskikt.</p> <p><i>Vid fuktindikering på golv och väggar noterades inga förhöjda värden.</i></p> |

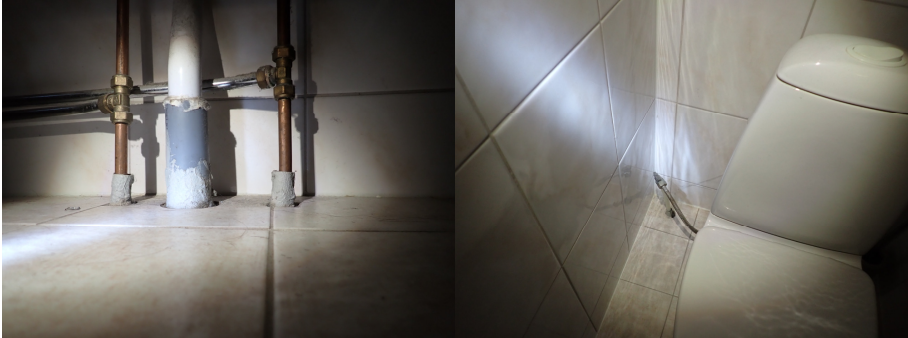
| WC/dusch: | <p>2 NOTERINGAR</p> <p>Rör genomföringar i golvtätskikt vid handfat och vid WC.</p> <p><i>Vid fuktindikering på golv och väggar noterades inga förhöjda värden.</i></p> |
