2025-08-20

Uppdragsnummer 22010235
2025-195

ÖVERLÅTELSEBESIKTNING

NORA-INGBO 1:10
Kärrbäck 239, 740 44 Tärnsjö

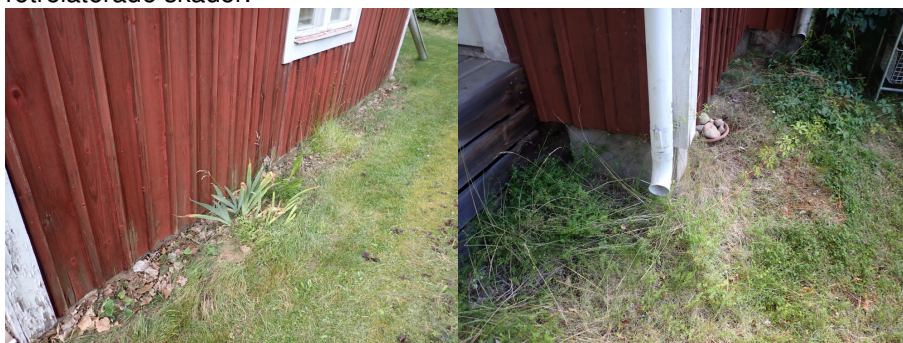
Marken ansluter högt in mot husets trästomme på sidan mot vägen.
Stuprör leds ej bort från husets grundkonstruktion.
3st sprickor noteras i grundmur under vardagsrum.

Med anledning av att marken ansluter högt upp mot husets trästomme/grund på sidan mot vägen ökar risken för bakomliggande fukt, mögel och/eller rötrelaterade skador.

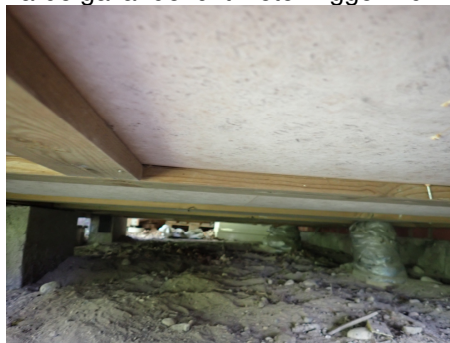
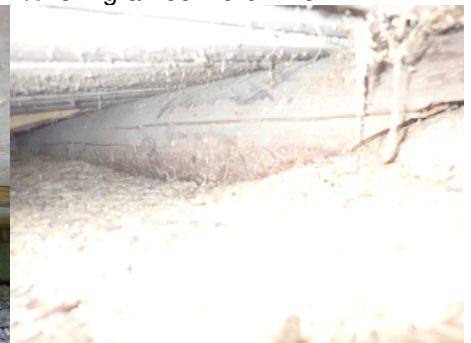
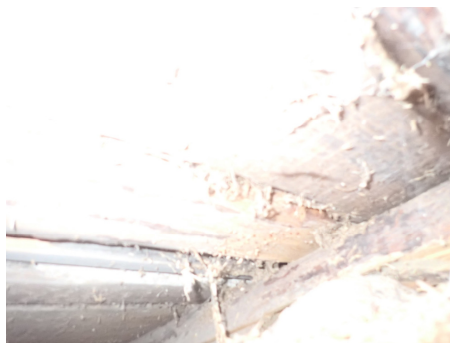
Lucka saknas för besiktning av husets torpargrund, torpargrunden är endast ytterst lokalt besiktigad in via 2st grundmursventiler.

Lättare påväxt/missfärgningar noteras på trossbottensskivor i plintgrund under duschdel.

Torpargrunder betraktas idag som kända riskkonstruktioner och är en känslig konstruktion ur fuktsynpunkt sett bland annat beroende på årstidsvariationer i temperatur och fuktbelastning från mark. Under de perioder då lufttemperaturen utomhus är högre än i grundutrymmet, kommer varm fuktig luft in i ett kallare utrymme och höjer den relativa luftfuktigheten i utrymmet. Torpargrunden är även mer utsatt vid syllar då syllpapp oftast saknas samt att dagvatten kan leta sig in på syllan via grundmuren. Risk för skador föreligger och skador kan uppstå såsom fukt, mögel och rötelaterade skador som möjlig följd.

Vid fuktkvotsmätning på syll och golvreglar som ansluter mot betongplatta noterades ett värde av 12-14% FK fuktkvot (FK) indikerar i procent hur mycket vatten finns i materialet i relation till vikten av båda. Fuktkvoten visar förhållandet mellan fukttinnehåll i kg och mängden torrt material i kg. Kritiskt värde gällande fuktkvoten ligger vid 17 % för i gran och furuvirke.

Om besiktning av husets grundläggning ska kunna utföras måste luckor till grunden tas upp, eventuella fel som hittas ska utredas och åtgärdas av fackman.

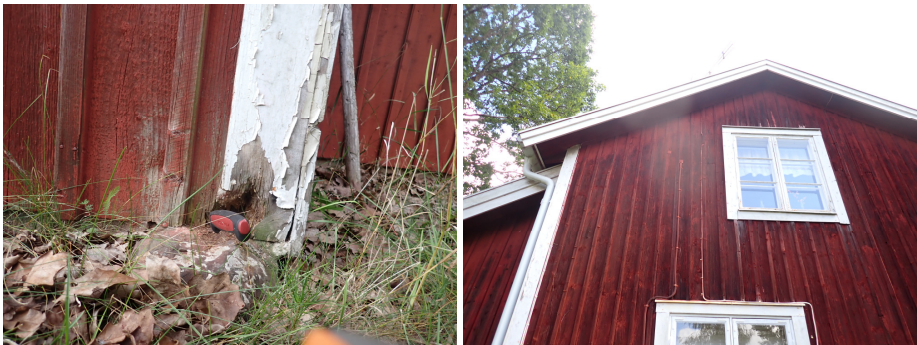
Fasad:	<p>2 NOTERINGAR Fasadpaneler är urblekta i färgen. Fasadpaneler är bitvis snedvridna och torrspruckna, kraftigt i söderläge. Skada på knut utanför köksdel.</p> <p>4 FORTSATT TEKNISKUTREDNING Skadans orsak och omfattning ska utredas för att sedan åtgärdas.</p>

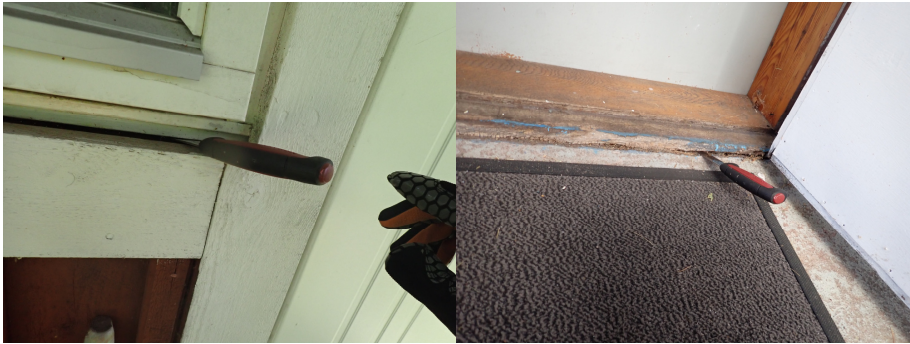
Fönster/Dörrar:	<p>2 NOTERINGAR Kraftiga färgsläpp och kittsläpp på fönster.</p> <p>Fotplåtar saknas under entrédörr och för dörr till duschdelen, otätt in under tröskeln.</p> <p>Fönsterbleck saknas på fönster mot dusch.</p> <p>3 RISKANALYS Otäta delar/glipor under dörrar kan leda till att dagvatten tar sig in i bakomliggande konstruktioner och kan då orsaka fukt, mögel och/eller rötrelaterade skador.</p>

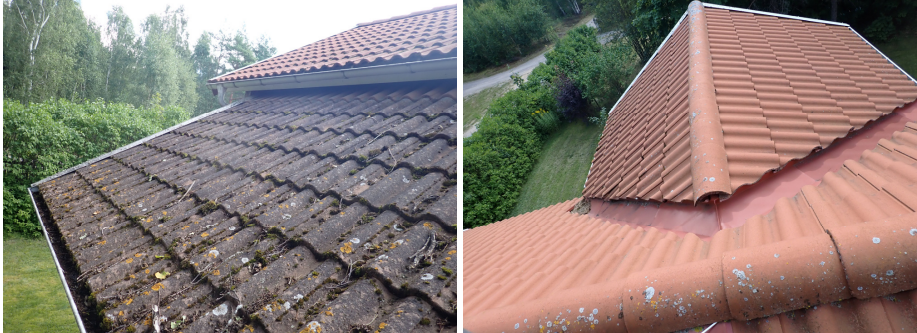
Yttertak:	<p>Taket är av säkerhetsskäl endast besiktigad begränsat från markstege vid takfot samt i anslutning till takstegen.</p> <p>2 NOTERINGAR Nockband saknas under nockpannorna. Mosspåväxt på betongpannor mot skuggsidor.</p>

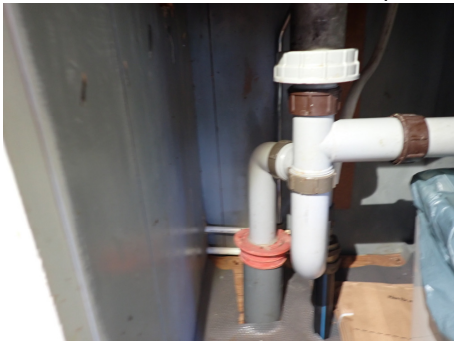
Entré/Hall:	-----
WC:	-----
Kök/matplats:	<p>2 NOTERINGAR Tät botten saknas i diskbänkskåpet.</p>

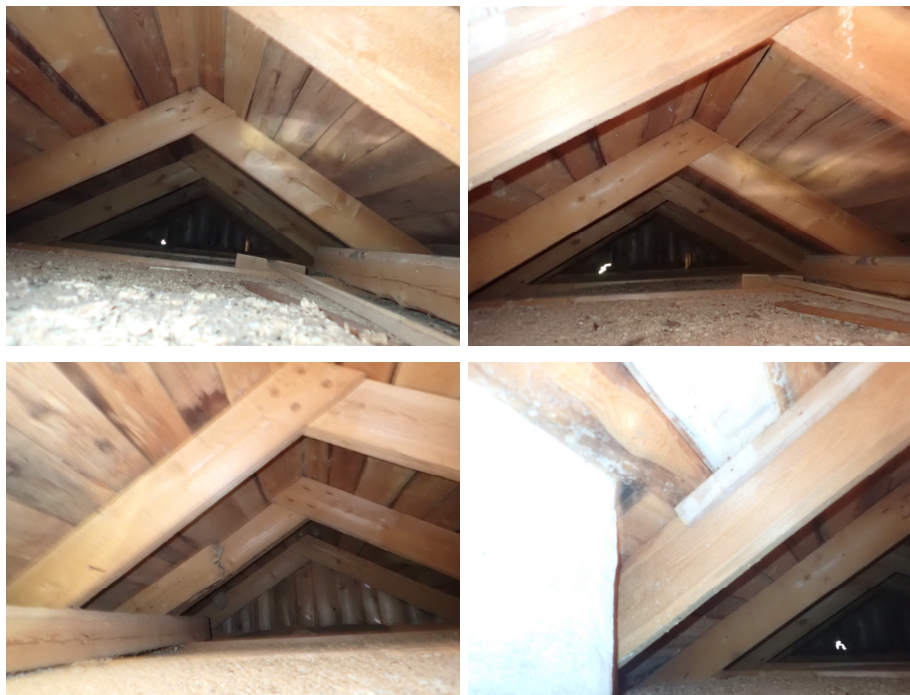
Nockvind är besiktigad från lucka och ca 2 meter runt om.
Gavelventiler saknas till vinden.

Vid fuktkvotsmätning på takpanel och takstolar noterades ett värde av 8-9% FK Fuktkvot (FK) indikerar i procent hur mycket vatten finns i materialet i relation till vikten av båda. Fuktkvoten visar förhållandet mellan fuktinnehåll i kg och mängden torrt material i kg.
