2025-09-01

## ÖVERLÅTELSEBESIKTNING

ÖSTERVÅLA PRÄSTGÅRD 1:10  
Gräsbovägen 5, 740 46 Östervåla

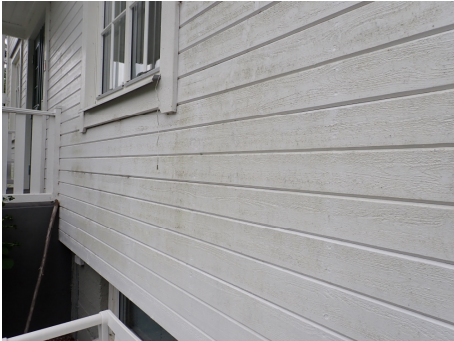
| Fasad: | <p>2 NOTERINGAR</p> <p>Lättare algpåväxt på fasadpaneler mot skuggsidor.</p> |

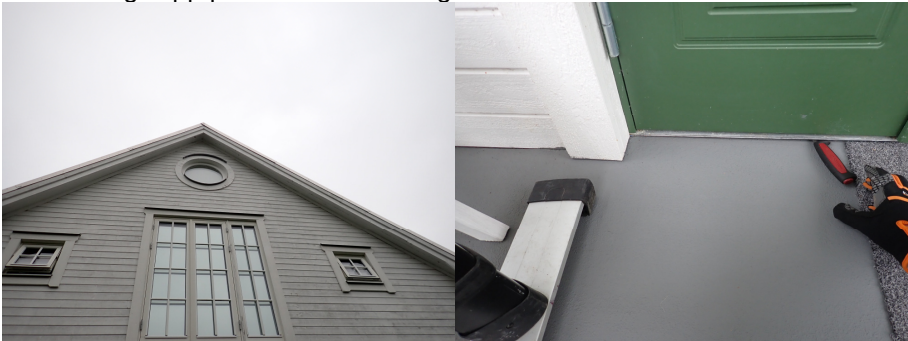
| Fönster/Dörrar: | <p>2 NOTERINGAR</p> <p>Fotplåtar saknas under dörrtrösklar.<br/>Lättare färgsläpp på fönster i söderläge.</p> |

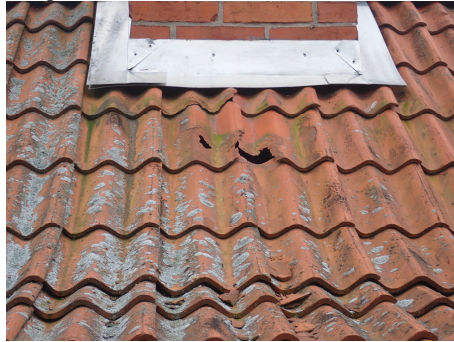
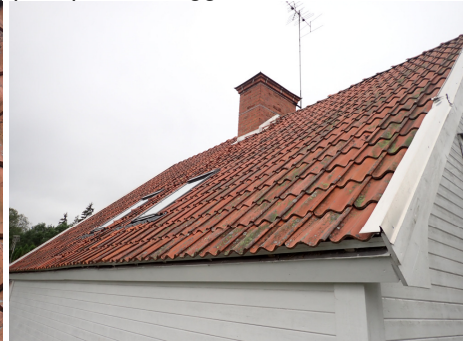
Flack lutning på takkupan.

Äldre takplåt kring skorsten.

2st trasiga tegelpannor under skorsten.

Trasiga takpannor ökar fuktbelastningen på underliggande takpapp och minskar därmed livslängden på takpappen. Om takpappen är äldre kan fukt, mögel och eller rötelaterade skador uppstå på underliggande konstruktioner.

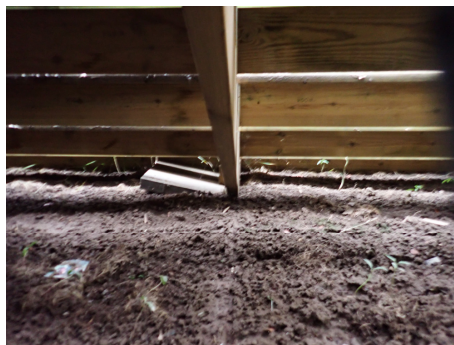
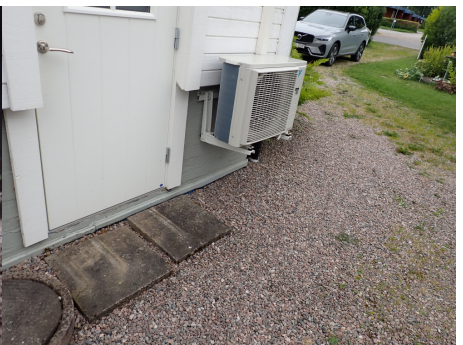
Avfrostningsvatten från värmepumpar leds ej bort från husets grundläggning.

Markplattor för altandäck är skeva/lösa.

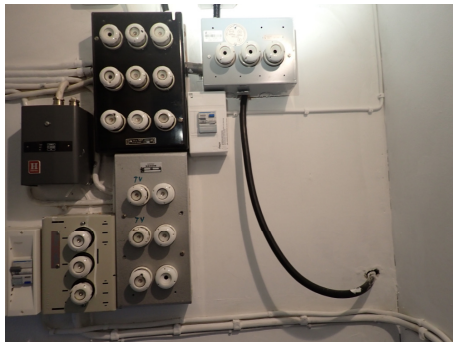
Lös el-kabel vid elcentral.

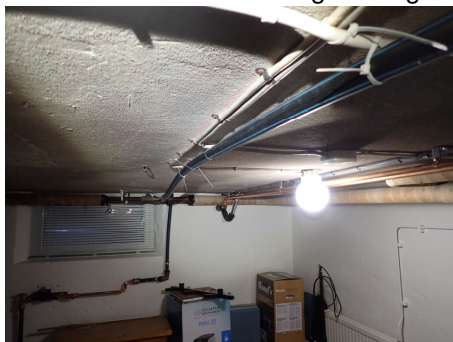
Inkommande vattenledning är dåligt fastsatt/hänger i buntband.

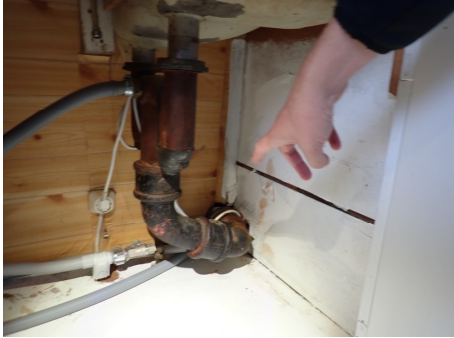
| Kök/matplats: | <p>2 NOTERINGAR:<br/>Tät botten saknas i diskbänksskåpet.<br/>Äldre avloppstam/rör i kök och ner till källare.</p> |

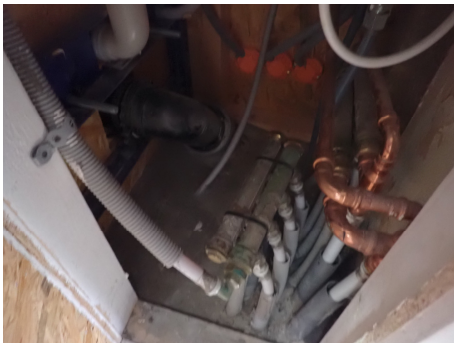
| WC/badrum/dusch: | <p>Tak fönster i våtzon 1 (placerat nära badkar).<br/>Ojämnt fall på golvbeläggningen.<br/>Skvallerrör och tätskikt saknas i/ut ifrån inbyggd WC-cistern med inbyggd vattenfördelare.</p> |
