2025-09-09

## ÖVERLÅTELSEBESIKTNING

LUNDBY 1:8

Bredängsvallen 100-102, 815 91 Tierp

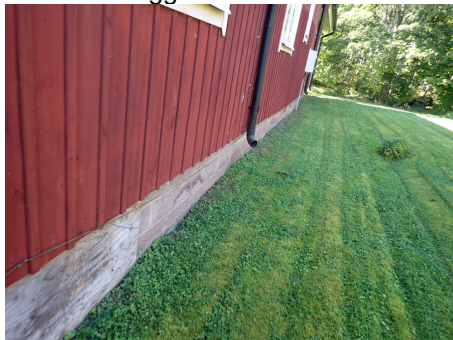
Stuprör leds ej bort från huset.

Dagvatten som inte leds bort från husgrunden ökar fuktbelastningen på grundkonstruktioner vilket kan leda till fukt, mögel och eller rötelaterade skador i närliggande konstruktioner.

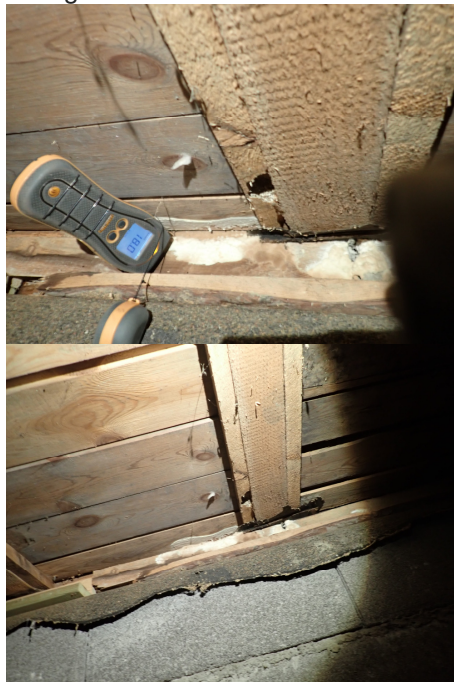
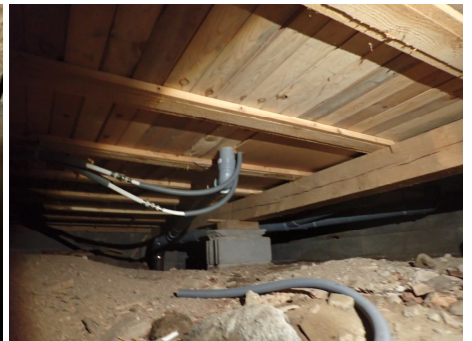
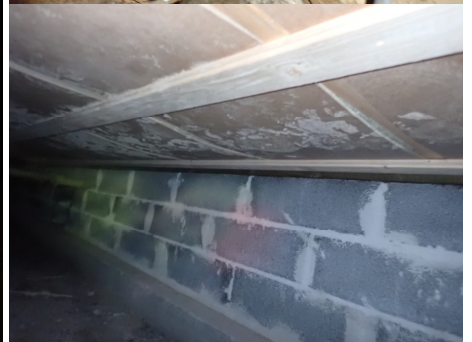
Svamp noteras på syllstock mot baksidan av huset (ca mitt på huskroppen).

Påväxt/mögel noteras på trossbotten för husets låga del.

Risk föreligger för att trädetaljer samt övrigt organiskt material som ansluter eller ansluts mot golv och väggar (trösklar, limmer, textil, papperstapeter och dylikt) i nederplanet ha/få fukt, mögel och rötelaterade skador med anledning av normalt förekommande fuktvandring genom grundmurar och golv samt om brister förekommer i dagvattenledningar, dränering och tätskikt.

Krypgrunder betraktas idag som kända riskkonstruktioner och är en känslig konstruktion ur fuktsynpunkt sett bland annat beroende på årstidsvariationer i temperatur och fuktbelastning från mark. Under de perioder då lufttemperaturen utomhus är högre än i kryputrymmet, kommer varm fuktig luft in i ett kallare utrymme och höjer den relativa luftfuktigheten i krypgrundsutrymmet. Risk för skador föreligger och skador kan uppstå såsom fukt, mögel och rötelaterade skador som möjlig följd. Eventuellt inbyggt/nyttjande av tryckimpregnerat virke i konstruktionen kan leda till kraftig avvikande lukt.

Svampen och möglets omfattning och orsak ska klarläggas för att sedan åtgärdas.

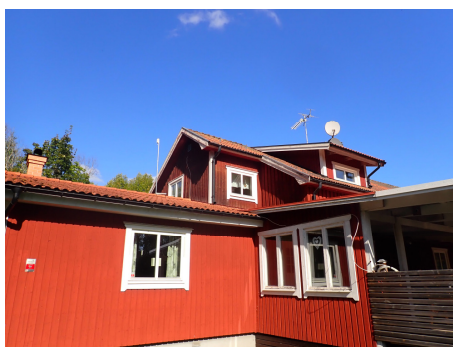
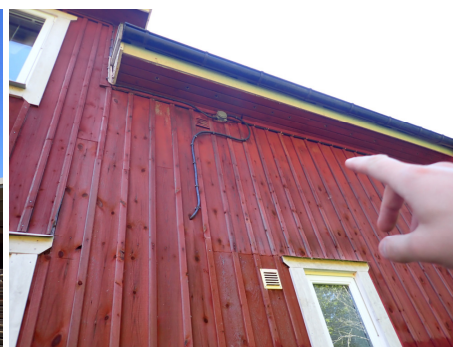
Fasadpaneler är urblekta i färgen.

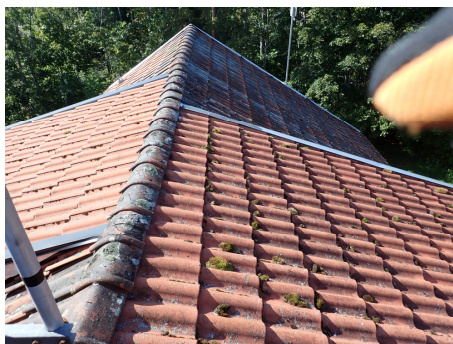
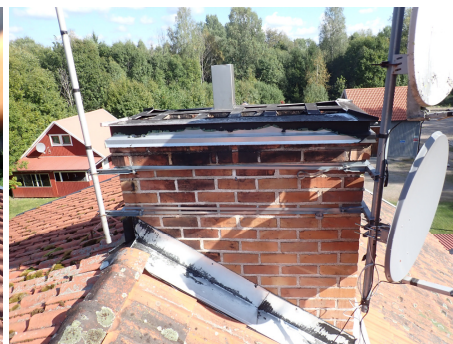
Partier med tegelpannor har endast underliggande boardskivor vilket klassas som en svag undertakskonstruktion.

Mosspåväxt på betongpannor, (bitvis kraftigt).

Nockband saknas bitvis undernockpannor.

Äldre takplåt på och kring skorsten.

Delar av huset har undertak av takboard. Det är känt att takboard är relativt fuktkänslig och att det ofta uppträder missfärgningar/fuktfläckar på grund av att snö/regn kan leta sig in under plåtbeslag och takpannor vid hårda vindlaster eller trasiga takpannor och brister vid takplåtar. Om så är fallet kan detta orsaka fukt, mögel och/eller rötelaterade skador i underliggande konstruktioner. Viktigt att noterade brister på taket åtgärdas då underlagstaket inte har något vidare fuktmotstånd. Det rekommenderas att kontinuerlig och löpande kontroll sker av tak och vindsutrymmena för att säkerställa att förhållandena inte förändras/förvärras.

Mosspåväxt på tak kan på sikt komma att skada underliggande takkonstruktion med fukt, mögel och/eller rötelaterade skador som möjlig följd.

Dåligt tätade/äldre takgenomföringar kan leda till att dagvatten tränger in på vinden vilket i sin tur kan leda till fukt, mögel och/eller rötelaterade skador på underliggande konstruktioner.

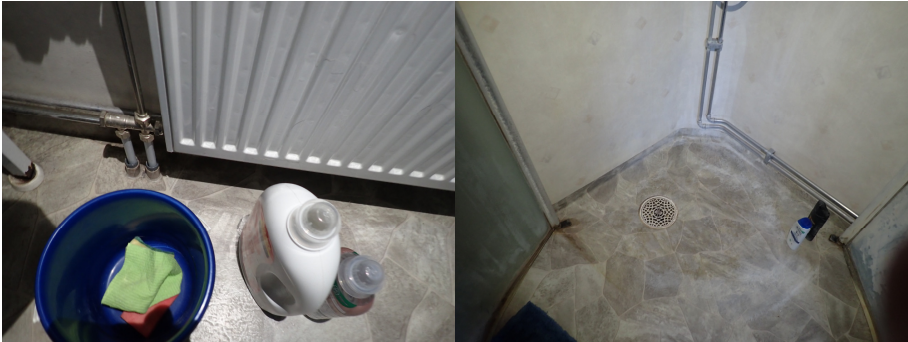
| WC/dusch/tvättstuga: | <p>2 NOTERINGAR<br/>Rör genomföringar i golvtätskikt.<br/>Dörr i våtzon 1, (avskilt med duschvägg).</p> |

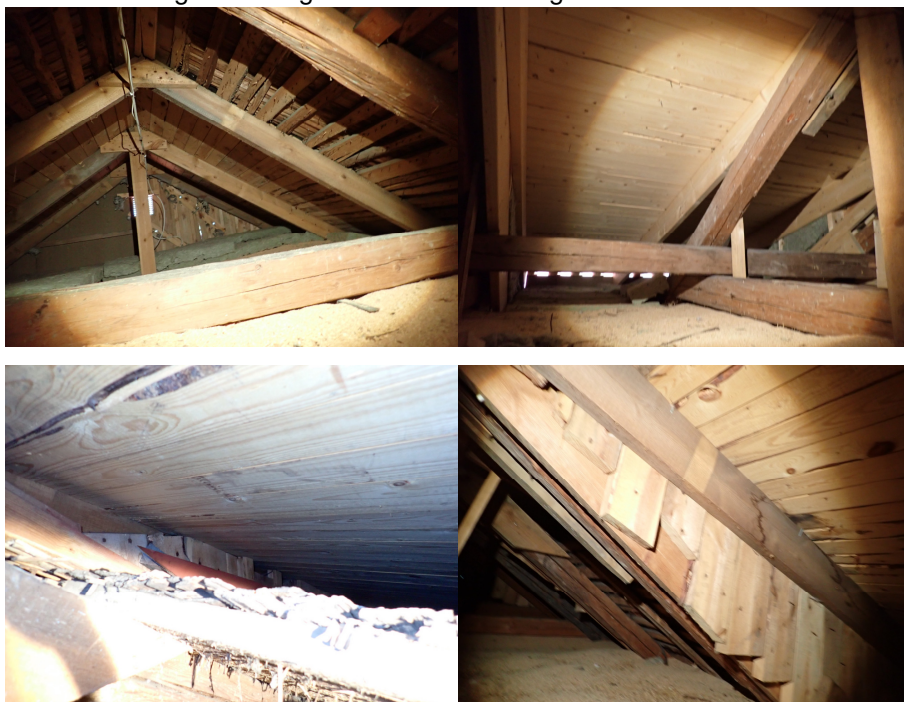
Inklädda snedtak/ryggåstak är en känd riskkonstruktion.

Inklädda snedtak är en riskkonstruktion, om ventilationen mellan innertaket och yttertaket är felaktig och/eller bristfällig finns risk för att den varma luften som stiger upp ifrån inomhusmiljön inte kan ventileras bort, luften kondenserar då och kan ge upphov till fukt, mögel och/eller rötelaterade skador i snedtaken eller på vindarna kring.

Vid fuktkvotsmätning på takpanel och takstolar noterades ett värde av 8-11% FK Fuktkvot (FK) indikerar i procent hur mycket vatten finns i materialet i relation till vikten av båda. Fuktkvoten visar förhållandet mellan fuktinnehåll i kg och mängden torrt material i kg.
