Uppdragsnummer 22010235  
2025-191

## ÖVERLÅTELSEBESIKTNING

Bjurvalla 3:12  
Bjurvalla 158, 740 48 Östervåla

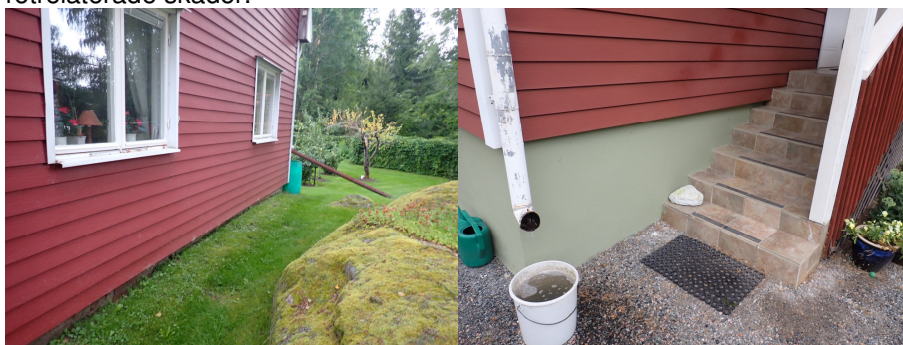
Mark/berg sluttar ner mot husets grundläggning.

Stuprör leds ej bort från hörn utanför våtrum.

Äldre dränering/jord in mot husets krypgrundsmur.

Med anledning av att marken/berget sluttar mot grund ställer detta högre krav på dränering och tätskikt vilket ökar risken för att dagvatten kan tränga in under/i husgrunden och orsaka ökad fuktbelastning på material som förvaras i utrymmet samt även på bjälklaget vilket kan leda till fukt, mögel och eller rötrelaterade skador.

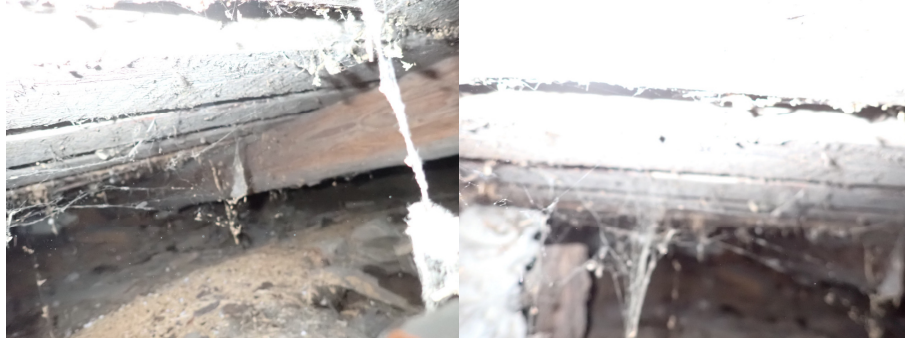
Källare och krypgrund är en känd riskkonstruktion.

Krypgrund är endast lokalt besiktigad från ventil under kök.

Krypgrunder betraktas idag som kända riskkonstruktioner och är en känslig konstruktion ur fuktsynpunkt sett bland annat beroende på årstidsvariationer i temperatur och fuktbelastning från mark. Under de perioder då lufttemperaturen utomhus är högre än i kryputrymmet, kommer varm fuktig luft in i ett kallare utrymme och höjer den relativa luftfuktigheten i krypgrundsutrymmet. Risk för skador föreligger och skador kan uppstå såsom fukt, mögel och rötelaterade skador som möjlig följd.

Vid fuktkvotmätning på trossbotten i krypgrund noterades ett värde av 17-19% FK fuktkvot (FK) indikerar i procent hur mycket vatten finns i materialet i relation till vikten av båda. Fuktkvoten visar förhållandet mellan fuktinnehåll i kg och mängden torrt material i kg. Kritiskt värde gällande fuktkvoten ligger vid 17 % för i gran och furuvirke. (OBS fuktigt väder).

Om besiktning av husets grundläggning ska kunna utföras måste luckor till grunden tas upp, eventuella fel som hittas ska utredas och åtgärdas av fackma

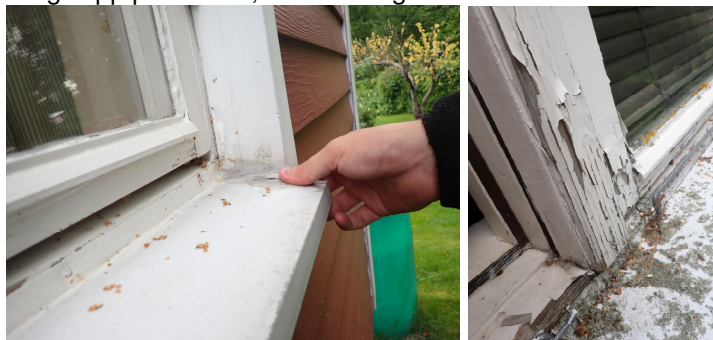
Fönsterbleck saknas uppvik på kortsidor.

Färgsläpp på fönster, bitvis kraftiga.

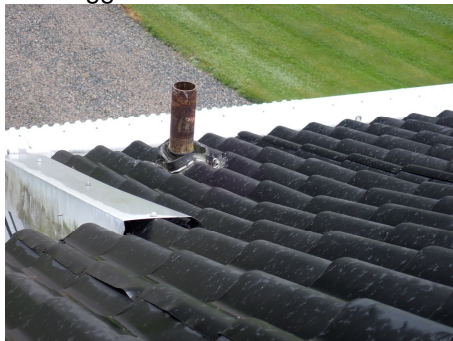
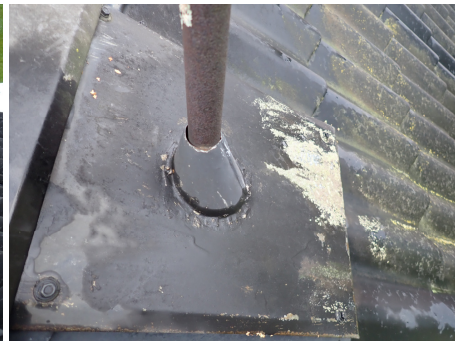
Äldre takgenomföringar med rostangrepp på rör för avloppsventilation och expansionsledning.

Dåligt tätade/äldre takgenomföringar kan leda till att dagvatten tränger in på vinden vilket i sin tur kan leda till fukt, mögel och/eller rötelaterade skador på underliggande konstruktioner.

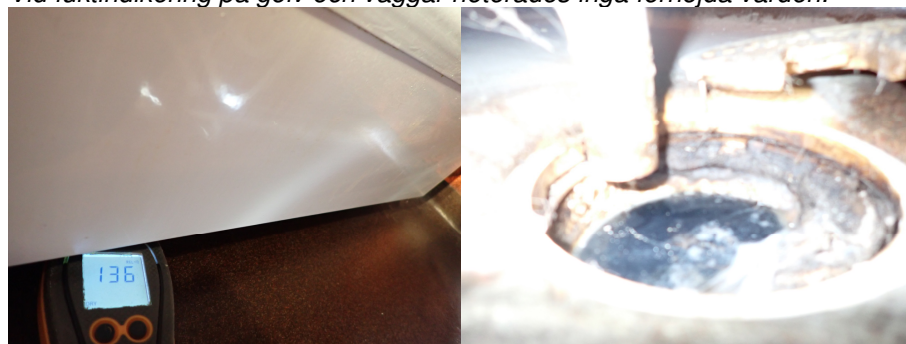
2 NOTERINGAR  
Äldre åldersmässigt avskrivet tätskikt.  
Rör genomföringar i golvtätskikt.  
Otätt kring tröskel.  
Golvbrunn är besiktigad från sidan pga duschkabin.  
Släpp och utslag på innertaksskivor.

3 RISKANALYS  
Då tätskiktet i våtrummet bedöms som kraftigt åldersmässigt avskrivet samt att ett flertal brister noterades finns risk för att fukt skador kan komma att uppstå i anslutning till noterade brister.

Rör genomföringar i våtzon 1 innebär en ökad risk då det är svårt att täta fullgott runt tappvatten och värmerör.

Brister i golvet tätskikt med dåligt uppvik mot tröskel är en risk.

Ovanstående kan leda till att fukt, mögel och/eller rörelaterade skador kan förekomma/uppstå i anslutning till noterade brister/risker.

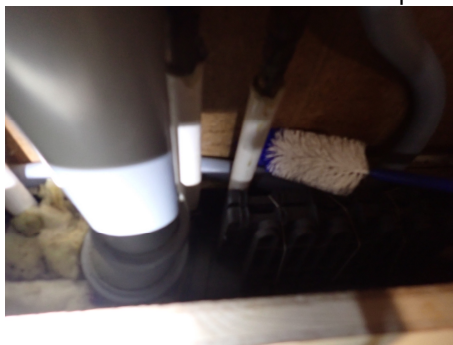
Tät botten saknas i diskbänksskåpet.

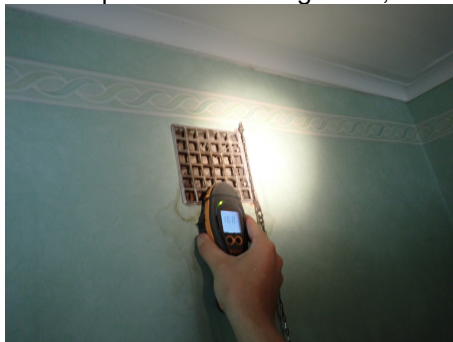
Fuktros på murstock/kring ventil, torrt vid besiktningen.

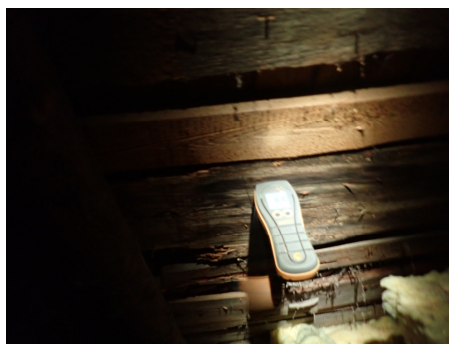
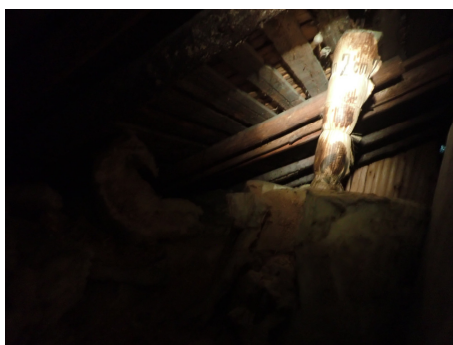
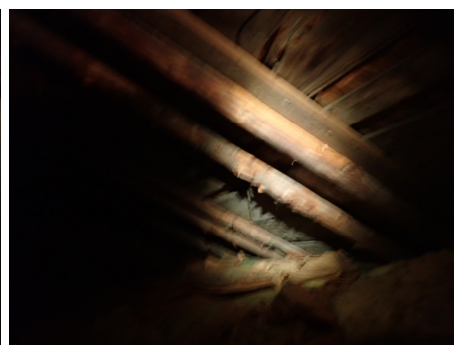
Nockvind är besiktigad från landgång.

En del fuktrosor noteras, torra vid besiktningen.

Inklädda snedtak och vindar under låglutande tak är en känd riskkonstruktion.

Inklädda snedtak och vindar under låglutande tak är en riskkonstruktion, om ventilationen mellan innertaket och yttertaket är felaktig och/eller bristfällig finns risk för att den varma luften som stiger upp ifrån inomhusmiljön inte kan ventileras bort, luften kondenserar då och kan ge upphov till fukt, mögel och/eller rötrelaterade skador i snedtaken eller på vindarna kring.

Vid fuktkvotsmätning på takpanel och takstolar noterades ett värde av 8-9% FK Fuktkvot (FK) indikerar i procent hur mycket vatten finns i materialet i relation till vikten av båda. Fuktkvoten visar förhållandet mellan fuktinnehåll i kg och mängden torrt material i kg.
