2025-06-18

## ÖVERLÅTELSEBESIKTNING

NORRÅSBO 1:26

Norra Storgatan 82, 740 45 Tärnsjö

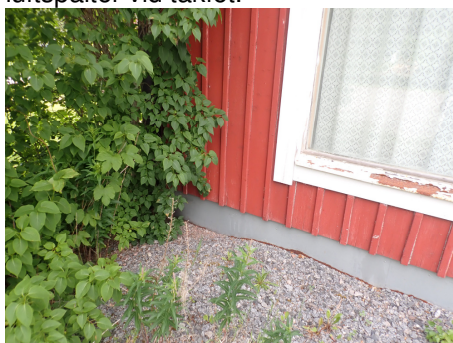
**Mark:****2 NOTERINGAR**

Närliggande syrenbuske på gavelsida utanför allrum.

Marken ansluter högt upp mot husets fasad/stomme på gavelsidan mot parkering.

Närliggande planteringar kan komma att påverka grundkonstruktioner, fasader vind och tak negativt då rötter underminerar grundkonstruktioner (med risk för sättningsskador) och grenar fuktbelastar fasader.

Takkonstruktioner kan även påverkas negativt (nedskräpning av tak, flyttande av takpannor och liknande) samt att planteringar kan täppa till luftspalter vid takfot.

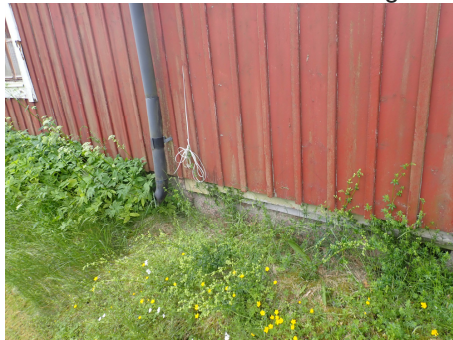
**Grundmur/Hussockel:****2 NOTERINGAR**

Om besiktning av torpargrunden ska kunna utföras måste en inspektionslucka i utrymmet tas upp. Då torpargrund är en känd riskkonstruktion bör rekommendationen om en inspektionslucka efterlevas.

Äldre betongplatta på mark med uppreglat golv är en känd riskkonstruktion. Stuprör leds ej bort från husgrunden.

Platta på mark, särskilt med uppreglad konstruktion är en känd riskkonstruktion och kan få/ha fukt, mögel och/eller rötelaterade skador om brister föreligger i underliggande kapilärbrytande skikt (grusfyllning) dagvatten och/eller dränering. Av åldersskäl ökar risken för att ovanstående kan ha inträffat. Eventuellt inbyggt/nyttjande av tryckimpregnerat virke i konstruktionen kan leda till kraftig avvikande lukt.

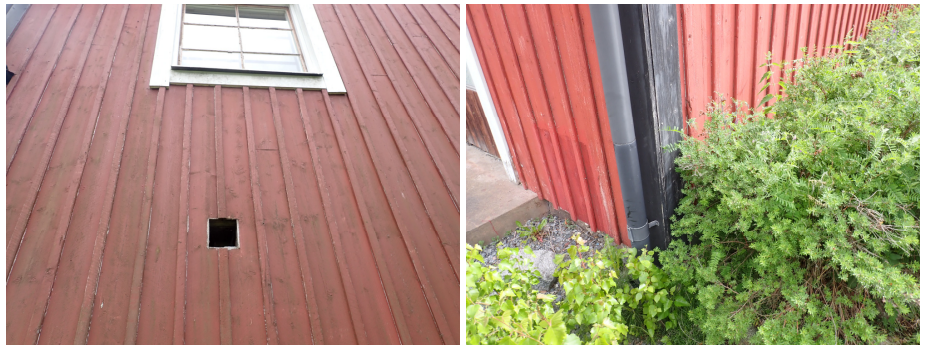
**Fasad:**

Fasadpaneler har färgsläpp, kraftigt i söderläge.  
Otätt in i fasad vid ventil utanför sovrum 1.

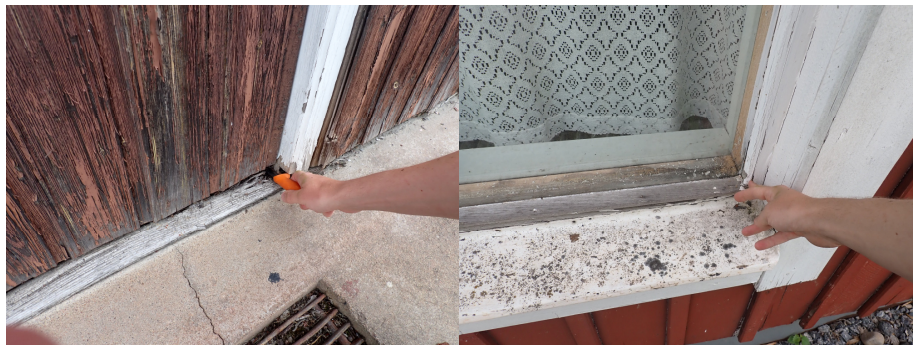
**Fönster/Dörrar:****2 NOTERINGAR**

Kraftiga rötskador kring fönster.

Kraftiga färg och kittsläpp på fönster och dörrar.

Otätt in kring entrédörr mot vägen och rötskador på tröskel/karm.

Betongklack för entré mot vägen ansluter högt in mot husets trästomme.

Otäta delar/glipor i fasader och runt fönster/dörrar kan leda till att dagvatten tar sig in i bakomliggande konstruktioner och kan då orsaka/t fukt, mögel och/eller rötrelaterade skador.

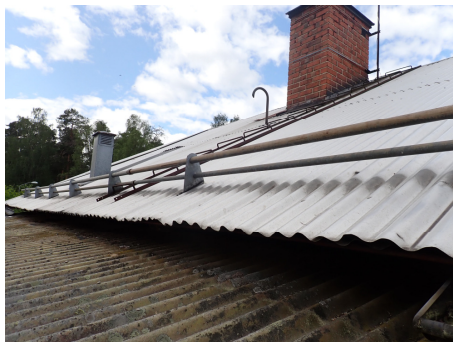
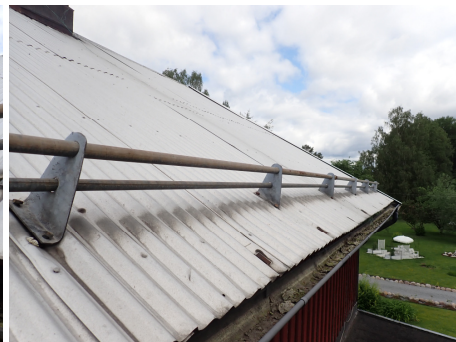
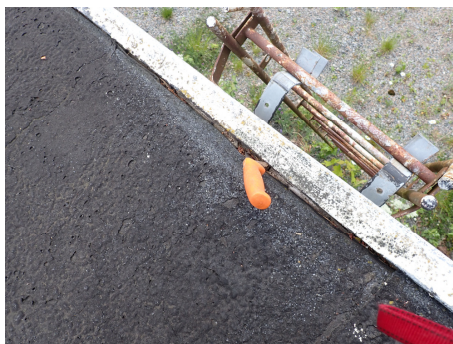
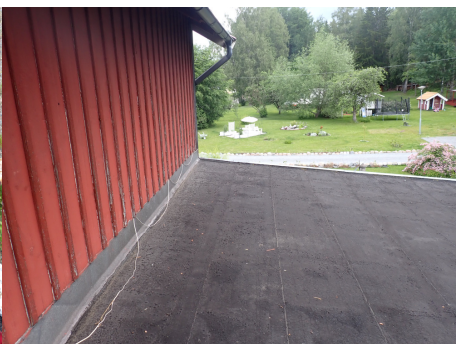
**Yttertak:**

Taket är av säkerhetsskäl endast besiktigad begränsat från markstege vid takfot samt från låga taket.

Låga delen har en kraftigt uttorkad takpapp med blåsor och glipor.

Vindskiva har lossnat/glipar från taket och har rötskador på underliggande råspont.

Huvudtakets har en äldre skev takplåt med lösa infästningar samt kraftigt rotskadade takplåtar kring takgenomföringar.

Underliggande råspont och takpapp saknas.

Äldre takplåtar med rostangrepp kan leda till att dagvatten tränger in på vinden vilket i sin tur kan leda till fukt, mögel och/eller rötrelaterade skador på underliggande konstruktioner.

Spikar som håller fast plåttaket tätar dåligt, då underliggande takplåt är i dålig kondition kan läckage uppkomma/förekomma vilket i sin tur kan leda till fukt, mögel och/eller rötrelaterade skador på underliggande konstruktioner.

Låga taket ska renoveras, underliggande konstruktioner ska innan återmontering kontrolleras och skadade delar ska bytas ut.

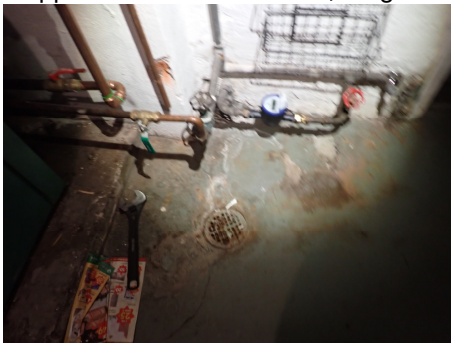
Pannrum:

Tätskikt saknas.

Äldre golvbrunn av gjutjärn med rostangrepp.

Avsaknad av tätskikt i pannrum kan leda till fuktbelastning på oskyddade ytor vid eventuellt läckage på rör eller i maskin samt även om golvbrunnen får stopp vilket kan leda till fukt, mögel och/eller rötrelaterade skador.

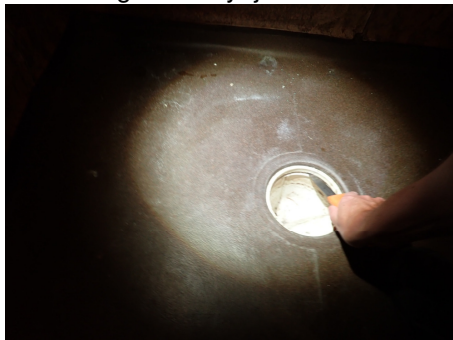
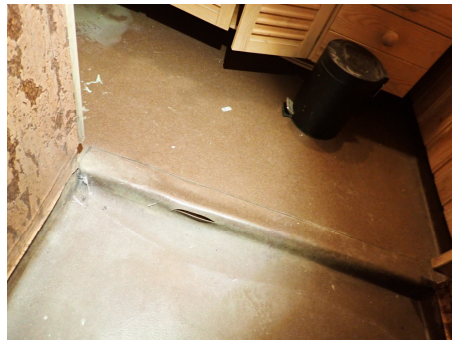
WC/dusch:

Kraftigt åldersmässigt avskrivet tätskikt.

Kraftiga släpp och sprickor i tätskikt.

Plastmatta kring golvbrunn sitter helt löst.

Självdraagsventilation i våtrum.

Med anledning av ovan noterade punkter är våtrummet i stort behov av renovering innan nyttjade.

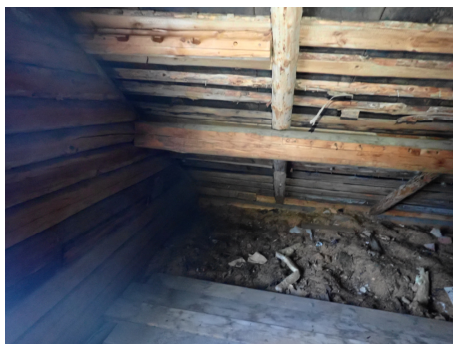
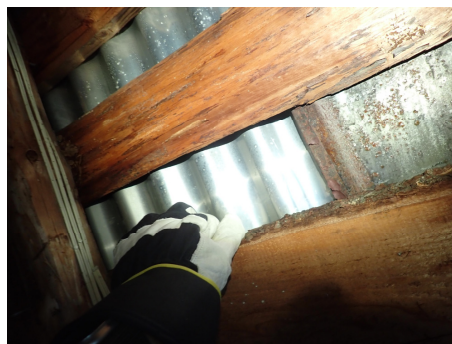
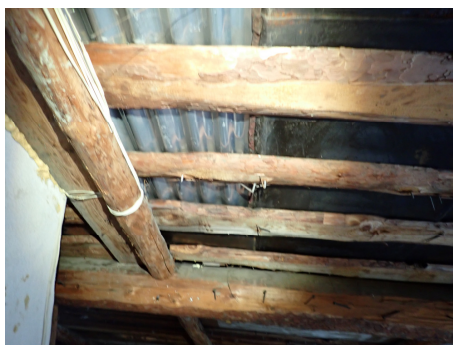
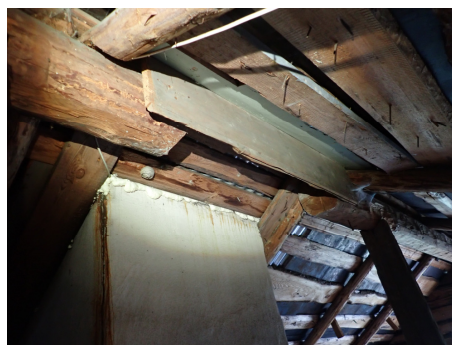
**Vind****2 NOTERINGAR**

Nockvind ovan huvudhuset är besiktigad.

Vindar/luftspalter under låglutande tak som för lågadeln av huset är en känd riskkonstruktion.

Vindskonstruktioner på hus med låglutande takkonstruktion är kända riskkonstruktioner, risk finns för att fuktig och varm luft ifrån inomhus miljön kan stiga upp och kondensera på det kalla vindsutrymmet via otätheter och/eller undermålig frånluftsventilation. Risk finns då för fukt, mögel och/eller rötrelaterade skador på vinden.

Vid fuktkvotsmätning på takpanel och takstolar noterades ett värde av 8-11% FK Fuktkvot (FK) indikerar i procent hur mycket vatten finns i materialet i relation till vikten av båda. Fuktkvoten visar förhållandet mellan fuktinnehåll i kg och mängden torrt material i kg.
