2025-09-16

Uppdragsnummer 22010235  
2025-223

## Utlåtande över ÖVERLÅTELSEBESIKTNING

HACKAN 3  
Gaffelvägen 9, 744 31 Heby

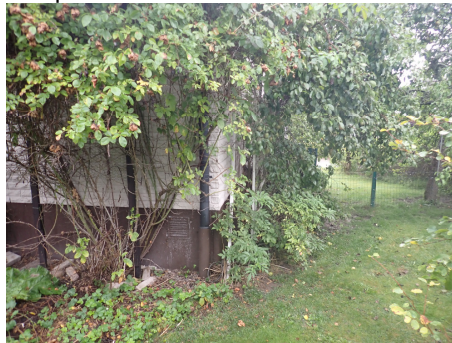
Närliggande planteringar mot bortre gaveln.

Närliggande planteringar kan komma att påverka grundkonstruktioner, fasader vind och tak negativt då rötter underminerar grundkonstruktioner (med risk för sättningsskador) och grenar fuktbelastar fasader.

Takkonstruktioner kan även påverkas negativt (nedskräpning av tak, flyttande av takpannor och liknande) samt att planteringar kan täppa till luftspalter vid takfot.

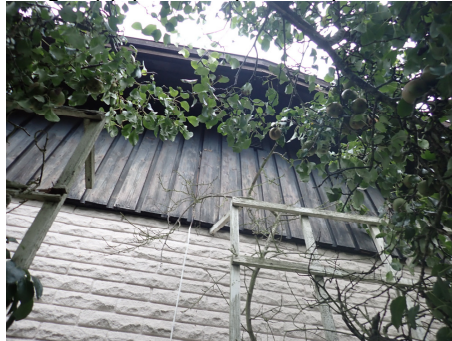
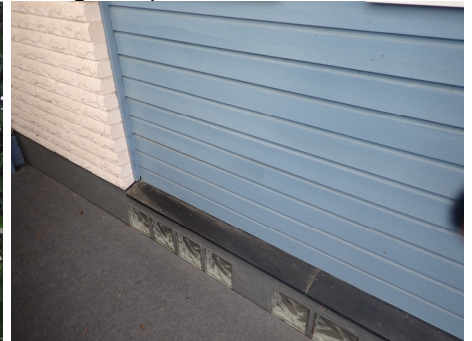
Lättare färgsläpp på fasadpaneler mot baksidan.

Färgsläpp på fasadpaneler på bortre sidans gavelspets.

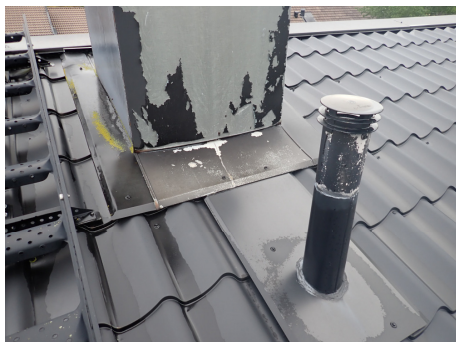
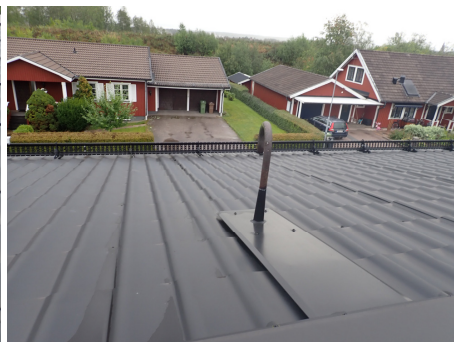
Äldre takplåtar kring takgenomföringar.

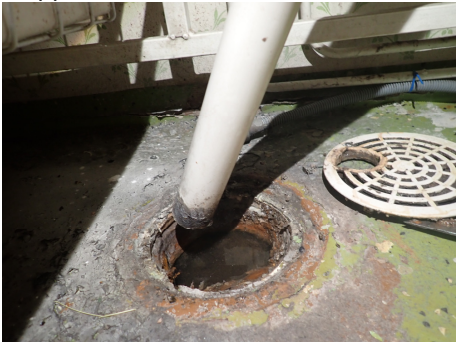
| Tvättstuga: | <p>2 NOTERINGAR</p> <p>Äldre tätskikt/tätskikt saknas.</p> <p>Äldre golvbrunn av gjutjärn med rostangrepp.</p> <p>3 RISKANALYS</p> <p>Avsaknad av tätskikt i tvättstugan kan leda till fuktbelastning på oskyddade ytor vid eventuellt läckage på rör eller i maskin samt även om golvbrunnen får stopp.</p> |

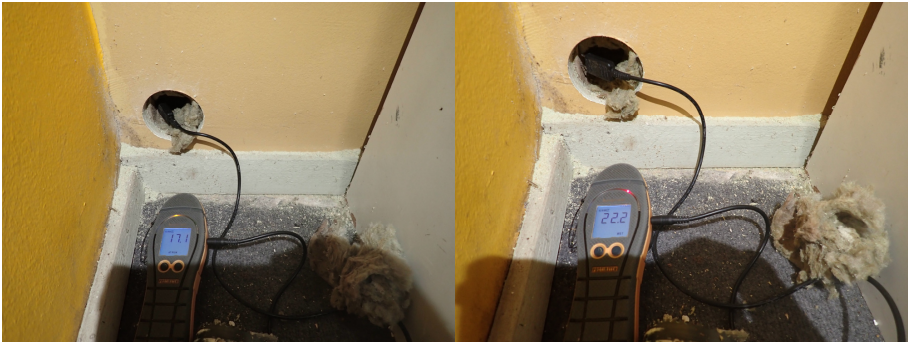
| Garage: | <p>FUKTMÄTNING I RISKKONSTRUKTION</p> <p>Fukt</p> <p>Vid fuktkvotsmätning på väggelement som ansluter mot betong noterades ett värde av 17-22% FK fuktkvot (FK) indikerar i procent hur mycket vatten finns i materialet i relation till vikten av båda. Fuktkvoten visar förhållandet mellan fukttinnehåll i kg och mängden torrt material i kg. Kritiskt värde gällande fuktkvoten ligger vid 17 % för i gran och furuvirke.</p> <p>Med anledning av ovan noterade värden samt den utvändiga dräneringens ålder rekommenderas åtgärd av konstruktionen.</p> |

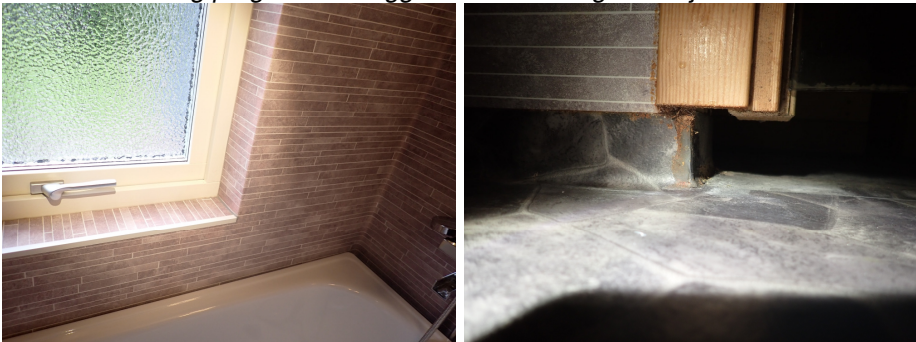
| WC/dusch/bad/bastu: | <p><b>2 NOTERINGAR</b><br/>Fönster placerat i våtzon 1, bakfall på fönsterbräda (sluttar ut mot fönstret).<br/>Dörr till bastu är placerad i våtzon 1 (nära duschdelen).</p> <p><b>3 RISKANALYS</b><br/>Då det är svårt att få ett tillräckligt fuktskydd mot fönster och dörrkarmar i våtrum ökar risken för skador i anslutning till fönster och dörrar som är placerade i våtzon 1.</p> <p><i>Vid fuktindikering på golv och väggar noterades inga förhöjda värden.</i></p> |

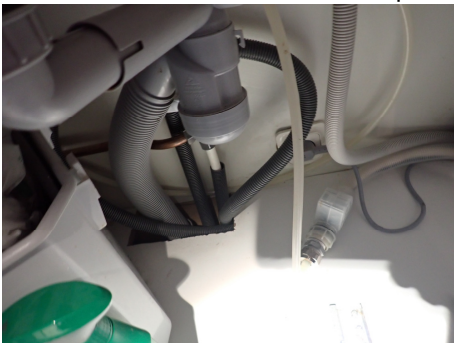
| Kök/matplats: | <p><b>2 NOTERINGAR</b><br/>Tät botten saknas i diskbänksskåpet.</p> |

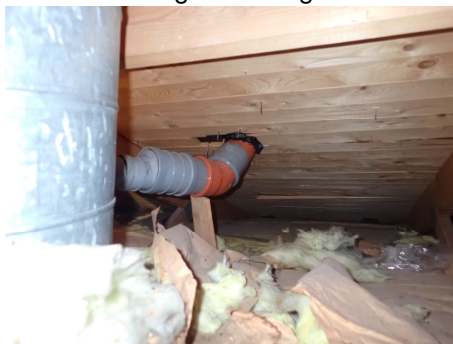
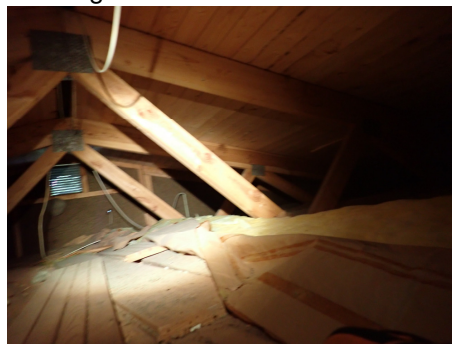
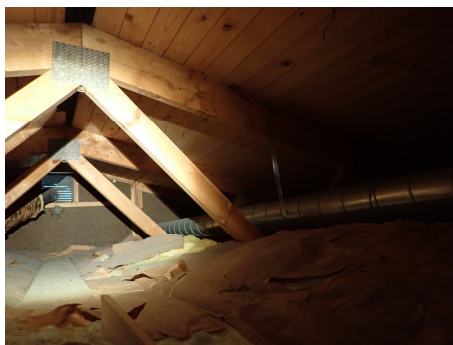
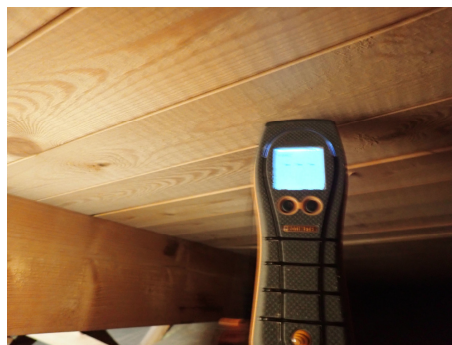
En del fuktrosor noteras på råsponten, torra vid besiktningen och bedöms som äldre.

Vid fuktkvotsmätning på takpanel och takstolar noterades ett värde av 8-11% FK Fuktkvot (FK) indikerar i procent hur mycket vatten finns i materialet i relation till vikten av båda. Fuktkvoten visar förhållandet mellan fuktinnehåll i kg och mängden torrt material i kg.
