## ÖVERLÅTELSEBESIKTNING

ÖSTFORA 1:22

Östfora 21, 744 97 Järlåsa

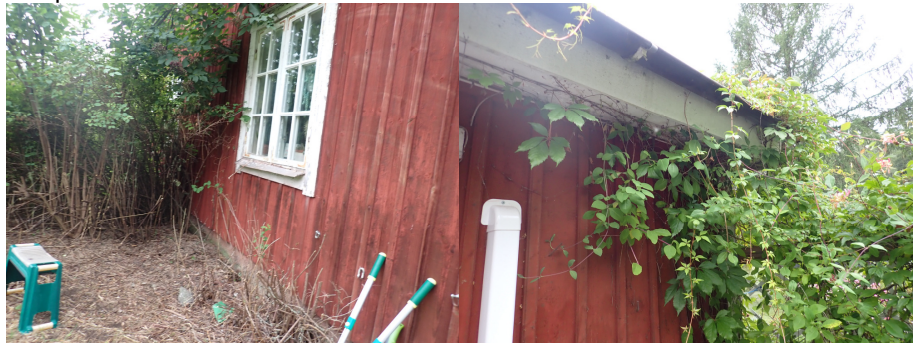
**Mark:****2 NOTERINGAR**

Närliggande plantering utanför matsal/vardagsrum och matplats.

Närliggande planteringar kan komma att påverka grundkonstruktioner, fasader vind och tak negativt då rötter underminerar grundkonstruktioner (med risk för sättningsskador) och grenar fuktblastar fasader.

Takkonstruktioner kan även påverkas negativt (nedskräpning av tak, flyttande av takpannor och liknande) samt att planteringar kan täppa till luftspalter vid takfot.

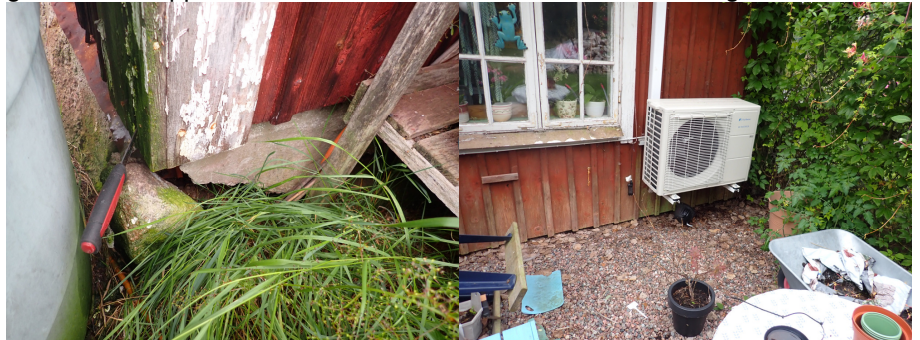
**Grundmur/Hussockel:****2 NOTERINGAR**

Lucka saknas för besiktning av husets grundläggning.

Torpargrunder är kända riskkonstruktioner.

Grundmur på hörn utanför vardagsrum är underminerad/har lösa stenfundament.

Grundläggningen speciellt för låga delen är anlagt lågt/nära mark.

Om besiktning av husets grundläggning ska kunna utföras måste luckor till grunden tas upp, eventuella fel som hittas ska utredas och åtgärdas av fackmä

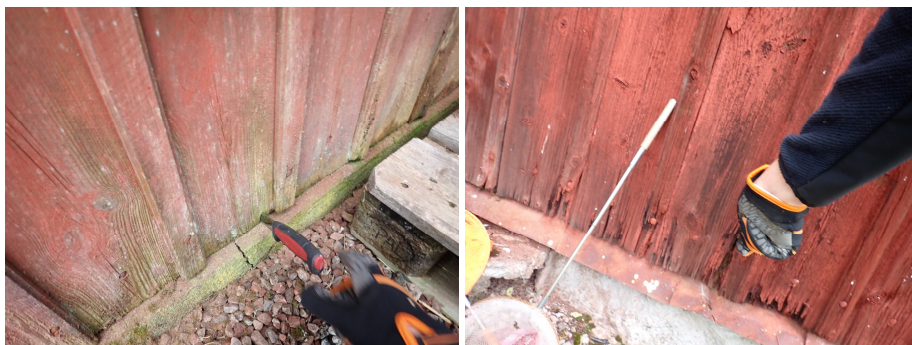
**Fasad:****2 NOTERINGAR**

Stuprör/hängrännor saknas kring stora delar av huset.

Rötskador på trästomme/in mot syll noteras på flera partier runt huset.

Fasadpaneler mot baksidan är kraftigt torrspruckna och otäta.

Noterade delar ska undersökas, skadornas omfattning och orsak ska klarläggas för att sedan åtgärdas av fackman.

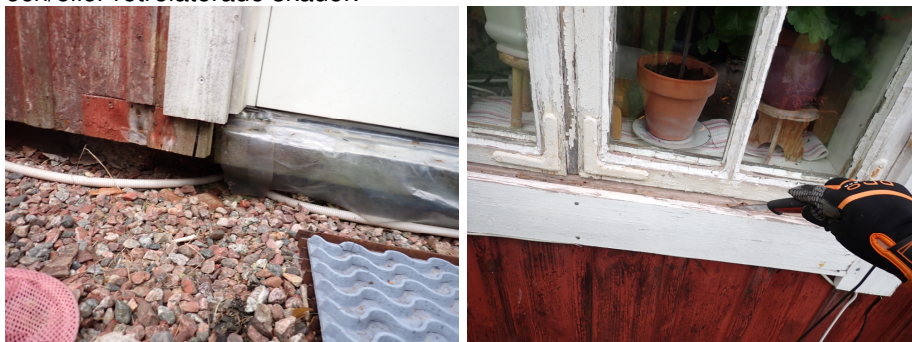
**Fönster/Dörrar:****2 NOTERINGAR**

Kraftiga färg/kittsläpp noteras generellt på husets fönster.

Fotplåt saknas för entrédörrens tröskel.

Fönsterbleck saknas mot köksfönster.

Fönster saknas mot matsal/otätt in i isolering.

Otäta delar/glipor i fasader och runt fönster/dörrar kan leda till att dagvatten tar sig in i bakomliggande konstruktioner och kan då orsaka fukt, mögel och/eller rötelaterade skador.

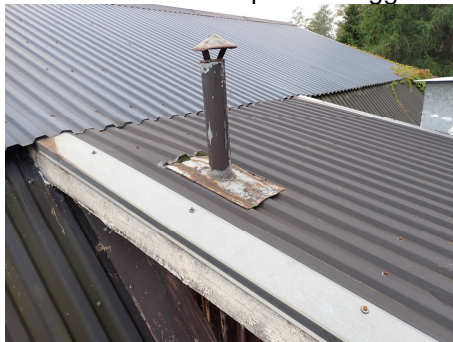
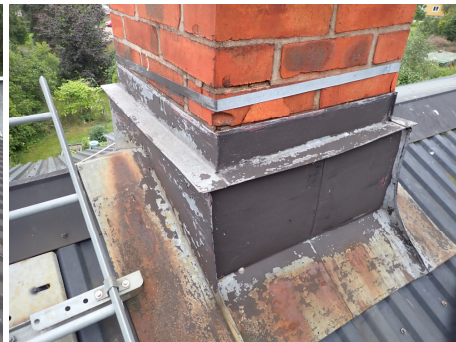
**Yttertak:**

Äldre takplåtar kring takgenomföringar med rostangrepp och skeva kanter.

Lagningar och otäta skruvhål noteras i takplåten.

Grenverk in/upp mot tak mot parkering.

Rötskada på vindskiva utanför matsal.

Äldre takplåtar med rostangrepp och skarvar kan leda till att dagvatten tränger in på vinden vilket i sin tur kan leda till fukt, mögel och/eller rötrelaterade skador på underliggande konstruktioner.

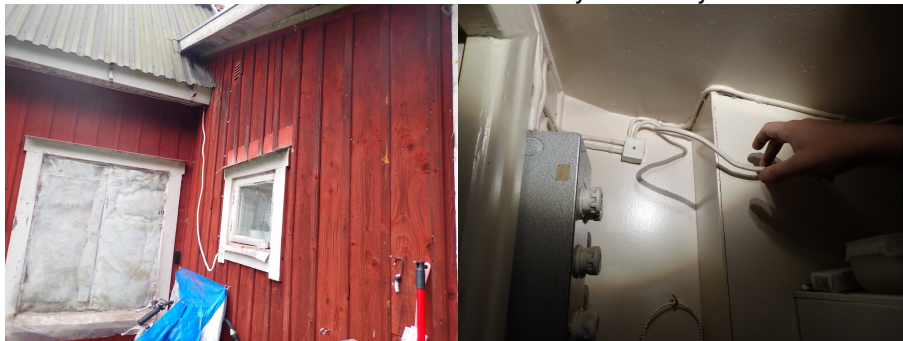
Äldre el och VVS installationer i huset.  
Ej fackmannamässigt utförda el-dragningar noteras.  
Kontakt med fackman rekommenderas för översyn och utbyte.

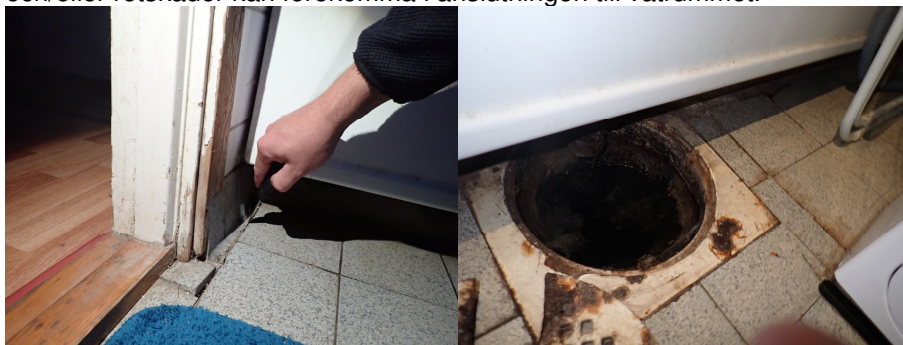
WC/dusch/tvättstuga:

Äldre åldersmässigt avskrivet tätskikt/tätskikt saknas.

Otätt ner i bjälklag/löst klinker invid dörr.

Äldre golvbrunn av gjutjärn med rostangrepp.

Självdraagsventilation i våtrum.

Dörr i våtzone 1, placerad nära badkar.

Med anledning av ovanstående noterade brister/svaga punkter är våtrummet i stort behov av renovering. Beakta att under/bakomliggande fukt, mögel och/eller rötskador kan förekomma i anslutningen till våtrummet.

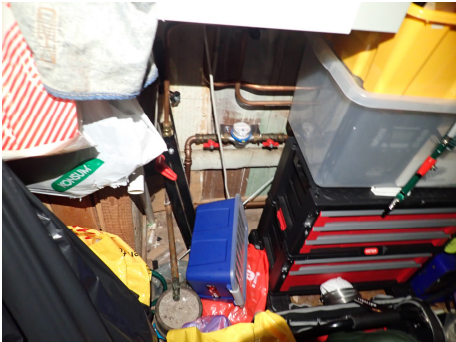
| Förråd under trapp/vattenrum: | <p>2 NOTERINGAR</p> <p>Tätskikt/vattenskydd saknas i förråd med varmvattenberedare.</p> <p>3 RISKANALYS</p> <p>Varmvattenberedare och inkommande vatten är placerat i ett utrymme utan tätskikt/fuktskydd och kan vid läckage orsaka fukt, mögel och/eller rötelaterade skador.</p> |

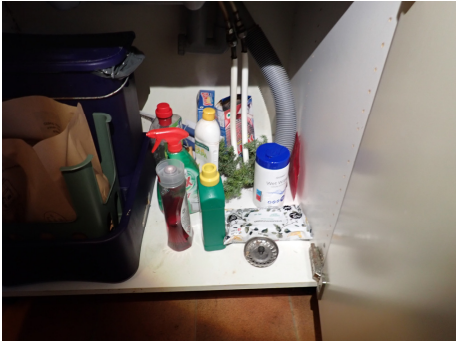
| Kök: | <p>2 NOTERINGAR</p> <p>Köksblandare sitter löst i diskbänkskivan.</p> <p>Tät botten saknas i diskbänkskåpet.</p> |

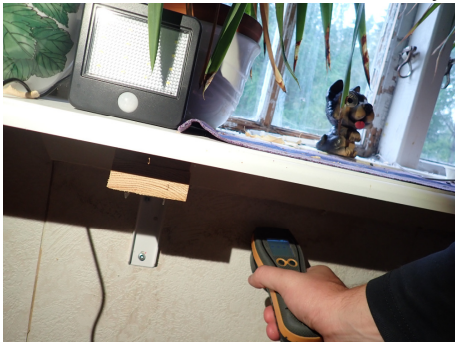
| Sovrum 4/allrum: | <p>2 NOTERINGAR</p> <p>Fuktros under fönster, bedöms som ytlig.</p> |

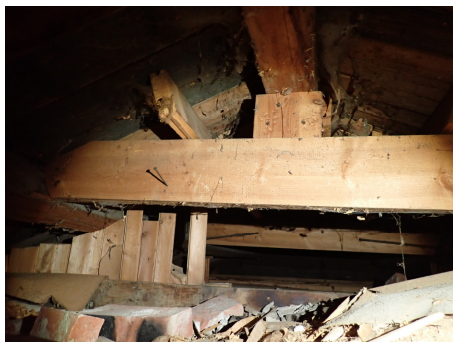
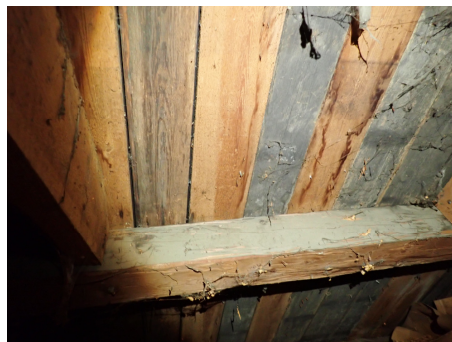
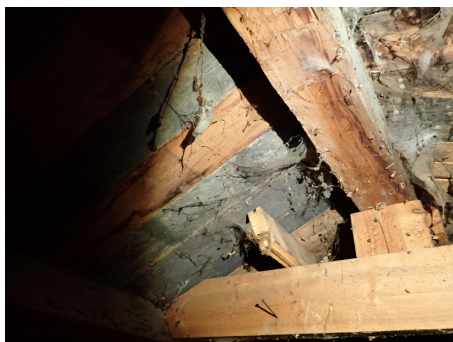
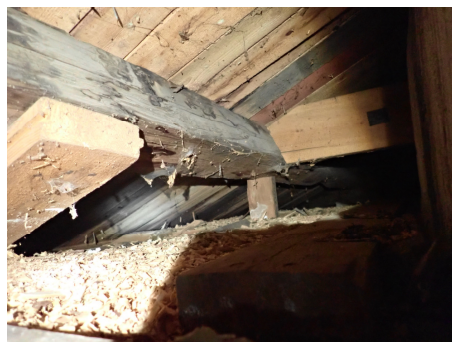
Nockvind är besiktigad från lucka i hall tak.

Inklädda/isolerade snedtak är en känd riskkonstruktion.

Inklädda snedtak är en riskkonstruktion, om ventilationen mellan innertaket och yttertaket är felaktig och/eller bristfällig finns risk för att den varma luften som stiger upp ifrån inomhusmiljön inte kan ventileras bort, luften kondenserar då och kan ge upphov till fukt, mögel och/eller rötrelaterade skador i snedtaken eller på vindarna kring.

Vid fuktkvotsmätning på takpanel och takstolar noterades ett värde av 10-11% FK Fuktkvot (FK) indikerar i procent hur mycket vatten finns i materialet i relation till vikten av båda. Fuktkvoten visar förhållandet mellan fukttinnehåll i kg och mängden torrt material i kg.
