Uppdragsnummer 22010235  
2025-281

## ÖVERLÅTELSEBESIKTNING

GAMMELBO 1:31

Gammelbovägen 60, 744 94 Morgongåva

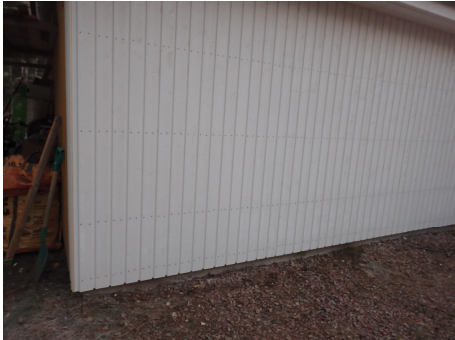
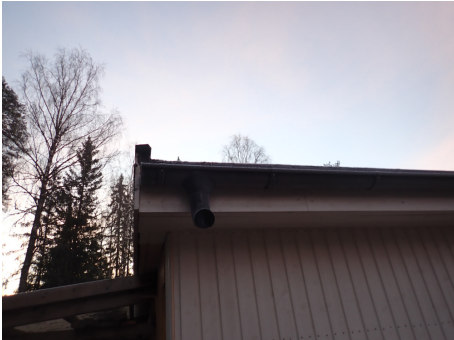
| <b>Fasad:</b> | <p>Fasadpaneler är bitvis urblekta i färgen.</p> <p>Fasadpanel på garagesida är ej färdigmålad.</p> <p>Stuprör saknas från garagetak.</p> <div> </div> |

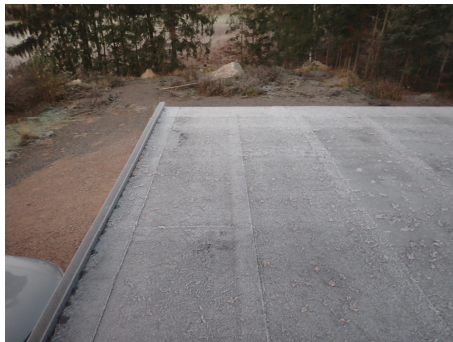
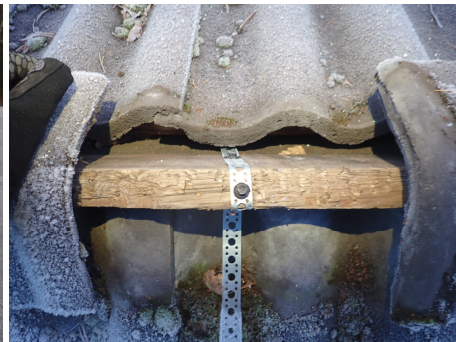
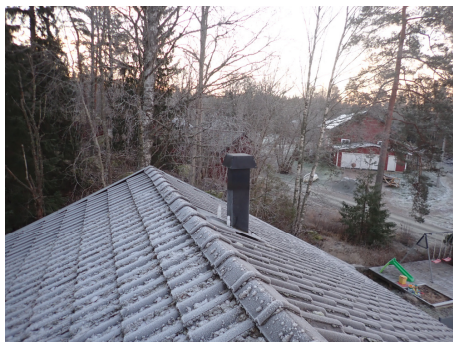
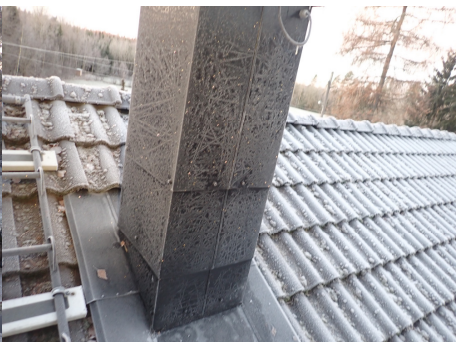
Äldre frostnött takbeläggning och torr underliggande takpapp.

Mosspåväxt på betongpannor mot baksidan.

Nockband saknas under nockpannorna.

Äldre takplåtar kring takgenomföringar.

Låglutande tak med takpapp ovan garage/förrådsdelen.

Av åldersskäl och konstaterade brister är yttertaket åldersmässigt avskrivet.

Med anledning av att den underliggande takpappen är torr och spröd i kombination med dåliga takgenomföringar, mosspåväxt och frostsador på takpannorna ökar risken för att läckage kan komma att uppstå. Om läckage inträffar kan fukt, mögel och/eller rötelaterade skador uppstå på underliggande konstruktioner.

Låglutande tak är en känd riskkonstruktion, risk finns för att fukt, mögel och/eller rötelaterade skador kan uppstå om brister uppstår i anslutningar/skarvar.

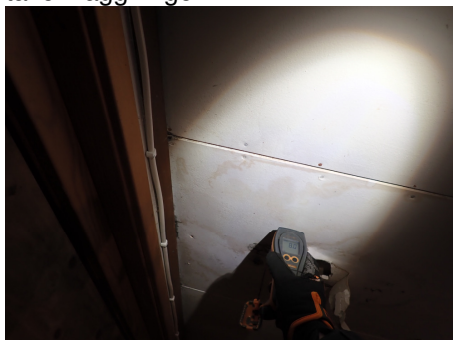
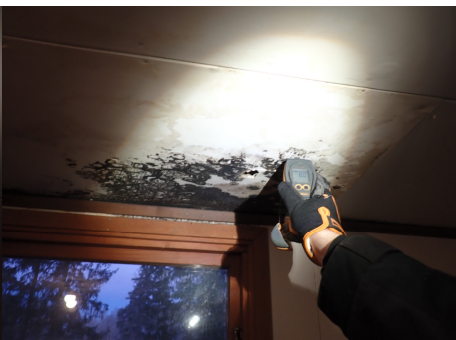
Fuktrosor i innertak, torra vid besiktningen och bedöms ha uppkommit innan takomläggningen.

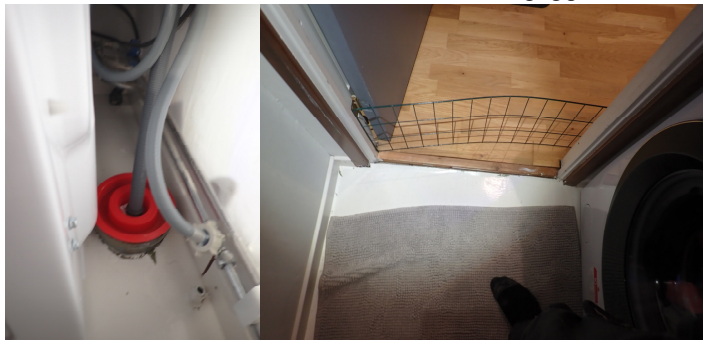
Tätskikt och golvbrunn saknas (tvättmaskin går i fast avlopp).  
Självdagsventilation i tvättstuga.

Avsaknad av golvbrunn och tätskikt i tvättstuga är en risk om läckage skulle uppstå i anslutningar till tvättmaskin eller i maskinen vilket då leder till fukt, mögel och/eller rörelaterade skador.

Avsaknad av mekanisk ventilation i våtrum ökar risken för fukt, mögel och/eller rörelaterade skador i omkringliggande konstruktioner (vind/tak/vägg mm). Eftersom fuktig luft och vattenånga då ej ventileras bort på ett effektivt sätt utan istället riskerar att läcka in i omkringliggande konstruktioner.

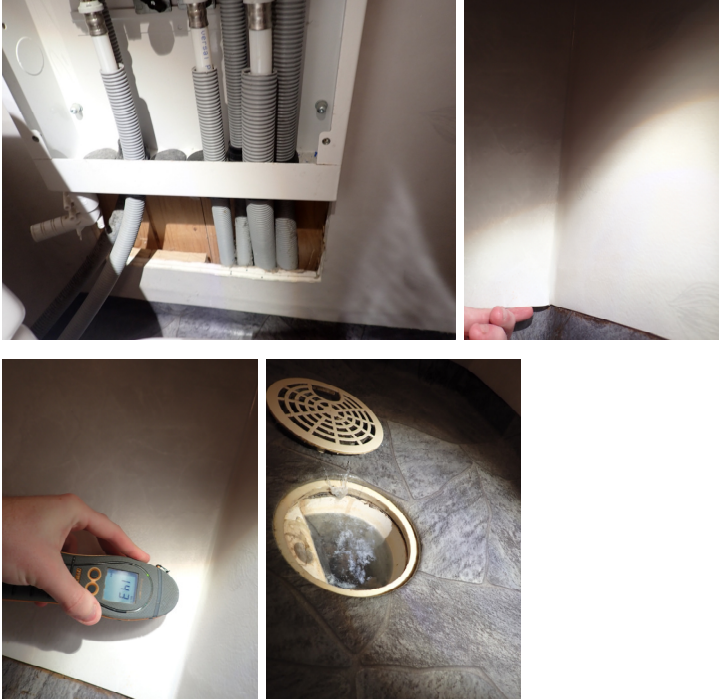
| WC/dusch: | <p>Släpp i plastmatta på vägg i hörn (limmas av säljaren).<br/> Självdraagsventilation i våtrum.<br/> Äldre golvbrunn av plast, ej utbytt vid renoveringen.<br/> Rör genomföringar i golvtätskikt.<br/> Otätt i vägg vid vattenfördelare.</p> <p><b>RISKANALYS</b><br/> Avsaknad av mekanisk ventilation i våtrum ökar risken för fukt, mögel och/eller rötrelaterade skador i omkringliggande konstruktioner (vind/tak/vägg mm). Eftersom fuktig luft och vattenånga då ej ventileras bort på ett effektivt sätt utan istället riskerar att läcka in i omkringliggande konstruktioner.</p> <p>Ej utbytt golvbrunn i samband med våtrumsrenovering kan medföra att tätskikt, klämrings och/eller brunnsmanschett ansluter sämre mot golvbrunnen.</p> <p>Rör genomföringar i våtzone 1 innebär en ökad risk då det är svårt att tät fullgott runt tappvatten.</p> <p>Ovanstående kan leda till att fukt, mögel och/eller rötrelaterade skador kan förekomma/uppträda i anslutning till noterade brister/risiker.</p> <p><i>Vid fuktindikering på golv och väggar noterades inga förhöjda värden.</i></p> |

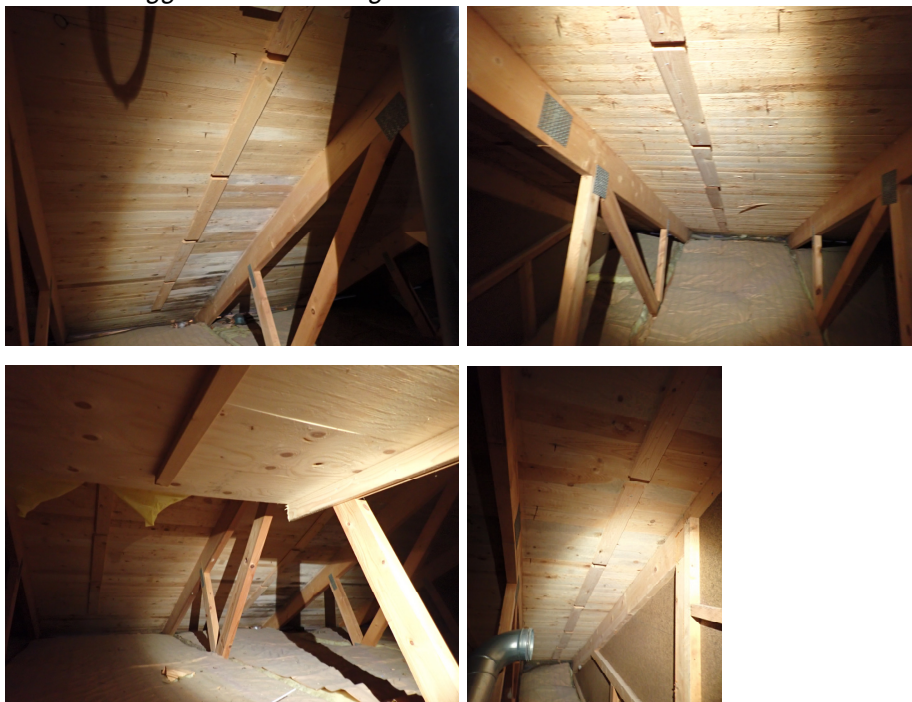
Ventilationskanaler från inomhusmiljön avslutas öppet/direkt på vinden.  
Påväxt/mögel noteras lokalt på råsponten ovan ventilationskanalerna.

FTX-ventilationen är ej inkopplad.

Ventilationskanaler från inomhusmiljön som anslutas på kallvinden leder till att varm luft stiger upp och orsakar kondens och fuktskador, kanalerna bör kopplas ihop och ledas ut via tak/fasad.

*Vid fuktkvotsmätning på undertak och takstolar noterades ett värde av 10-13% FK Fuktkvot (FK) indikerar i procent hur mycket vatten finns i materialet i relation till vikten av båda. Fuktkvoten visar förhållandet mellan fukttinnehåll i kg och mängden torrt material i kg. Kritiskt värde gällande fuktkvoten ligger vid 17 % för i gran och furuvirke.*
