2025-09-23

## ÖVERLÅTELSEBESIKTNING

HOV 5:1

Hovsvägen 7, 740 46 Östervåla

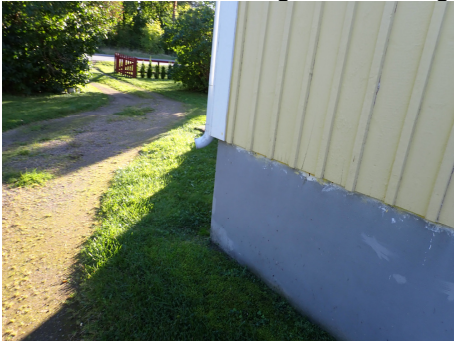
| Grundmur/Hussockel: | <p>2 NOTERINGAR</p> <p>Källare är en känd riskkonstruktion.<br/>Stuprör utanför trappdel leds ej bort från husets grundläggning.</p> <p>3 RISKANALYS</p> <p>Risk föreligger för att trädetaljer samt övrigt organiskt material som ansluter eller ansluts mot golv och väggar (trösklar, limmer, textil, papperstapeter och dylikt) i nederplanet ha/få fukt, mögel och rötrelaterade skador med anledning av normalt förekommande fuktvandring genom grundmurar och golv samt om brister förekommer i dagvattenledningar, dränering och tätskikt.</p> |

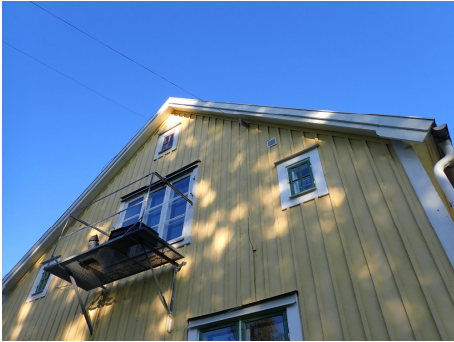
| Fasad: | <p>2 NOTERINGAR</p> <p>Färgsprickor på fasadpaneler främst i söderläge samt kring fönster mot gavelbalkong.</p> |

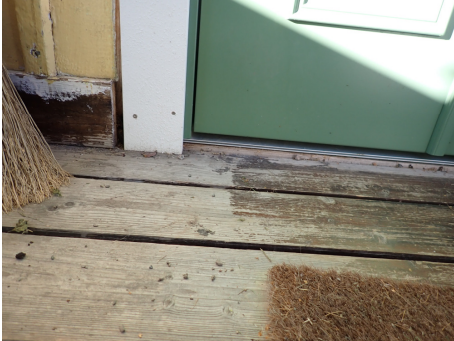
| Fönster/Dörrar: | <p>2 NOTERINGAR</p> <p>Fotplåt saknas under entrédörrens tröskel.</p> |

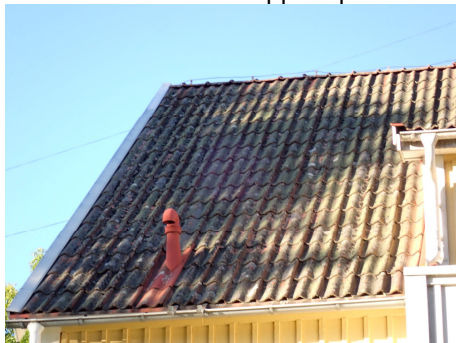
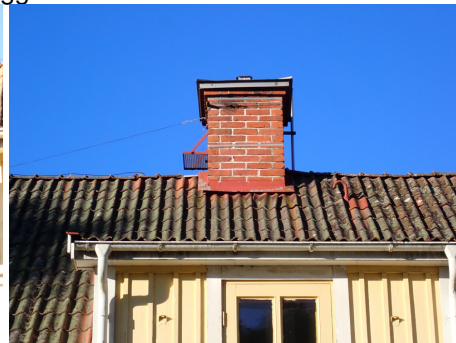
**Yttertak:****2 NOTERINGAR**

Äldre torr och spröd underliggande takpapp.

Äldre takplåtar kring skorsten/avloppsventilation med rostangrepp och korta överlapp.

Äldre rostskadad takplåt för balkong.

Av åldersskäl och konstaterade brister är yttertaket åldersmässigt avskrivet.

Med anledning av att den underliggande takpappen är torr och spröd i kombination med dåliga takgenomföringar ökar risken för att läckage kan komma att uppstå. Om läckage inträffar kan fukt, mögel och/eller rötrelaterade skador uppstå på underliggande konstruktioner.

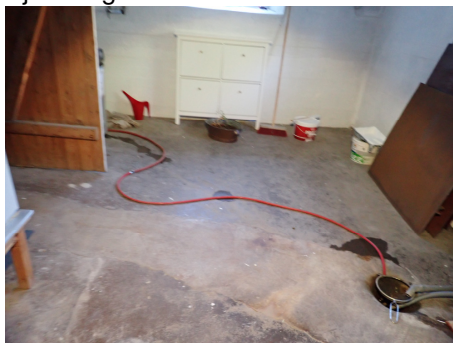
Tvättstuga/Pannrum:

Formellt tätskikt saknas (omgivet av betongkonstruktioner).

Äldre golvbrunn av gjutjärn med rostangrepp.

Självdraagsventilation.

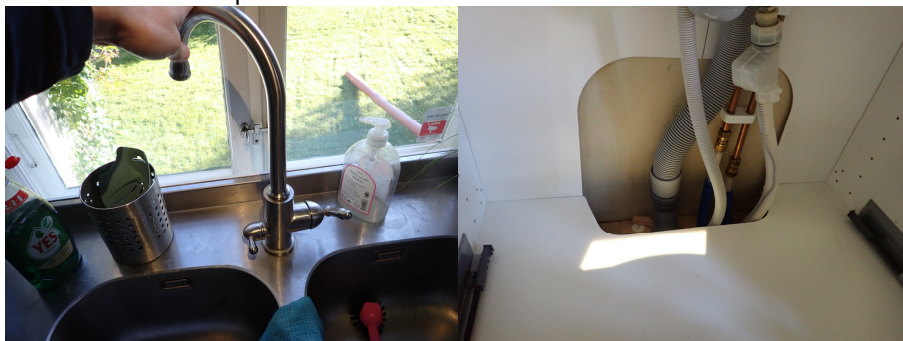
Kök/Matplats:

Tät botten saknas i diskbänksskåpen.

Kökskranen är ej spärrad (går att vrida utanför diskho och in i fönster bakom).

Kökskran i del vid spis sitter löst i diskbänken.

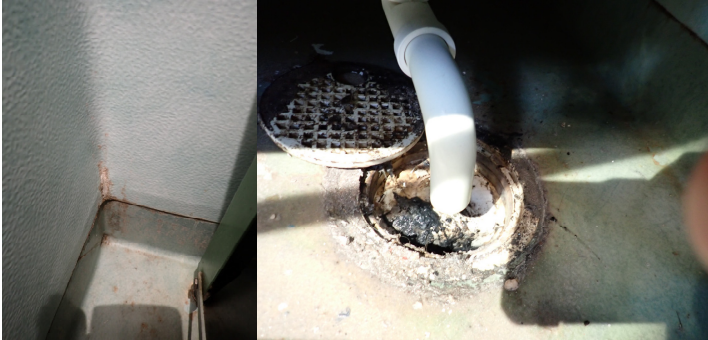
| WC/Badrum: | <p>2 NOTERINGAR</p> <p>Otäta håltagningar i vägg vid badkar.<br/>Lagning i plastmatta i ytterhörn vid badkar.</p> <p>3 RISKANALYS</p> <p>Otätade håltagningar och lagningar i väggar medför ökad risk för brister i tätskikt vilket kan leda till läckage in bakom tätskiktet med risk för fukt, mögel och/eller rötelaterade skador som följd.</p> <p><i>Vid fuktindikering på golv och väggar noterades inga förhöjda värden.</i></p> |

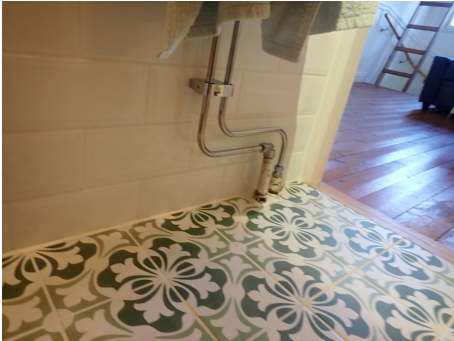
| WC/dusch: | <p>2 NOTERINGAR</p> <p>Rör genomföringar i golvtätskikt (vid dörr) för värmerör.</p> |

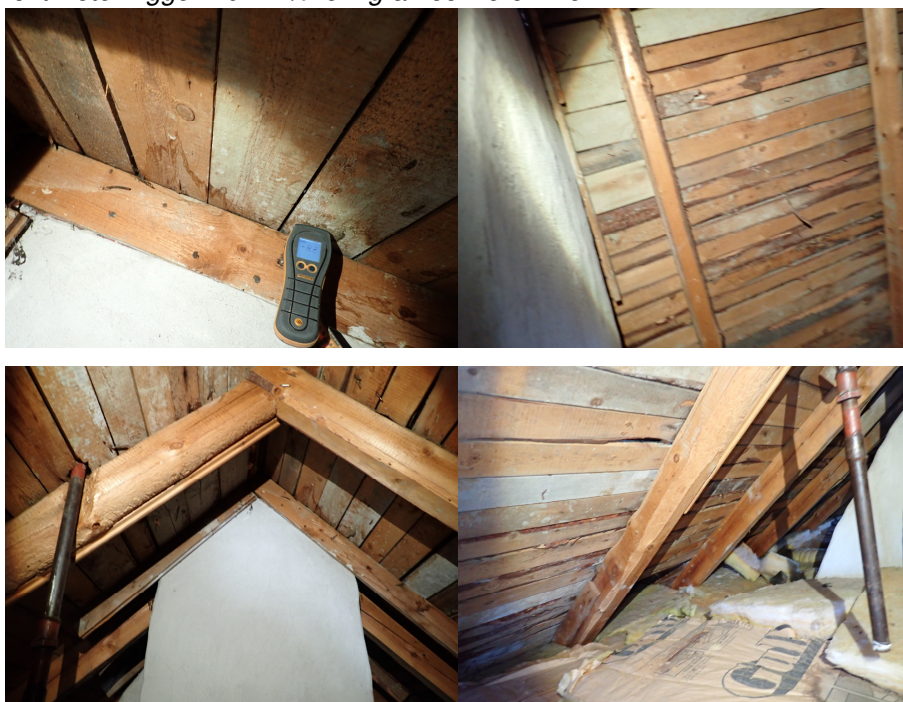
## Vind

Äldre vindsbjälklag som är tilläggs isolerat/inklädda snedtak.  
En del insektsangrepp noteras på äldre trästomme/råspont med bark.  
Lokalt är råsponten på vinden något missfärgad/har på partier påväxt.

Inklädda snedtak är en riskkonstruktion, om ventilationen mellan innertaket och yttertaket är felaktig och/eller bristfällig finns risk för att den varma luften som stiger upp ifrån inomhusmiljön inte kan ventileras bort, luften kondenserar då och kan ge upphov till fukt, mögel och/eller rötelaterade skador i snedtaken eller på vindarna kring.

*Vid fuktkvotsmätning på takpanel och takstolar noterades ett värde av 8-10% FK Fuktkvot (FK) indikerar i procent hur mycket vatten finns i materialet i relation till vikten av båda. Fuktkvoten visar förhållandet mellan fukttinnehåll i kg och mängden torrt material i kg. Kritiskt värde gällande fuktkvoten ligger vid 17 % för i gran och furuvirke.*
