2025-10-22

Uppdragsnummer 22010235  
2025-248

## ÖVERLÅTELSEBESIKTNING

FÅGELSTA 11:8  
Fågelsta 216, 740 48 Östervåla

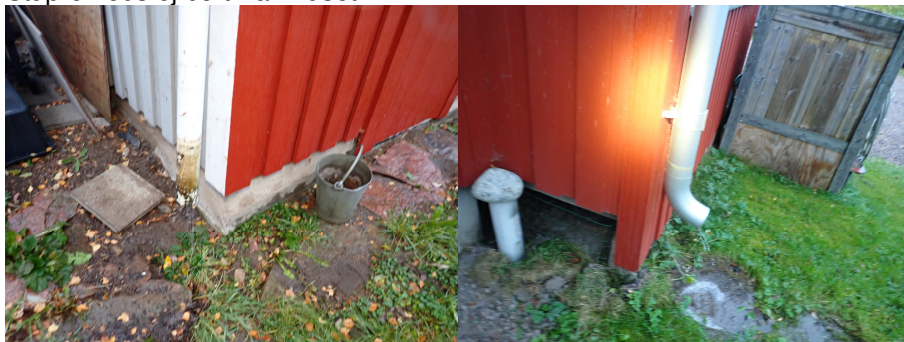
**Mark:**

Stuprör leds ej bort från huset.

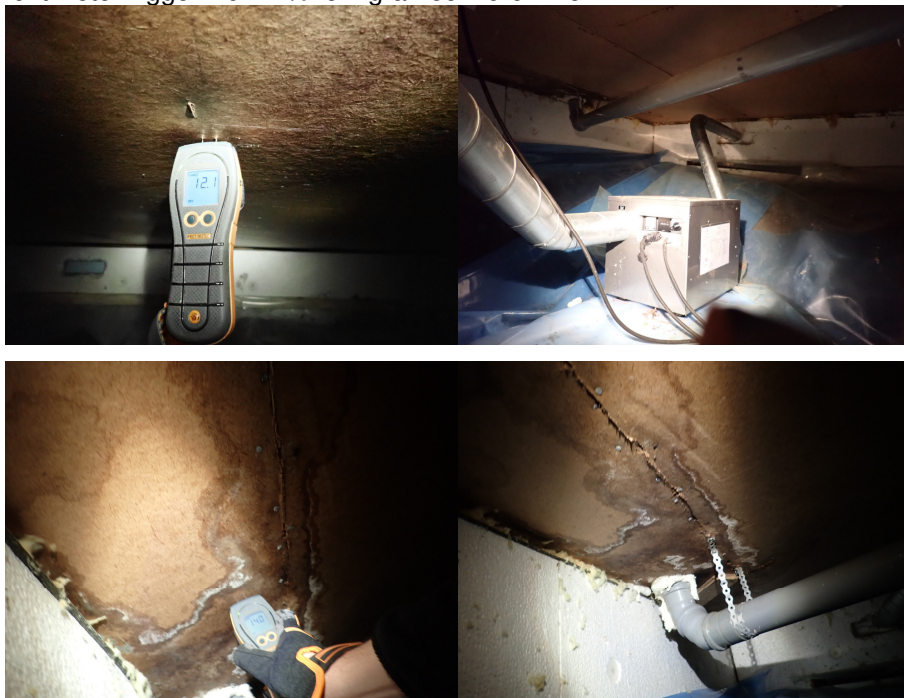
**Grundmur/Hussockel:**

Krypgrunden är besiktigad i sin helhet och har installerad avfuktare och markplast.

Fuktrosor noteras på trossbotten under kök (torra vid besiktningen).

Äldre/okänd betongplatta på mark under den låga delen.

Vid fuktkvotsmätning på trossbottensskivor i krypgrunden noterades ett värde av 11-13% FK fuktkvot (FK) indikerar i procent hur mycket vatten finns i materialet i relation till vikten av båda. Fuktkvoten visar förhållandet mellan fukttinnehåll i kg och mängden torrt material i kg. Kritiskt värde gällande fuktkvoten ligger vid 17 % för i gran och furuvirke.

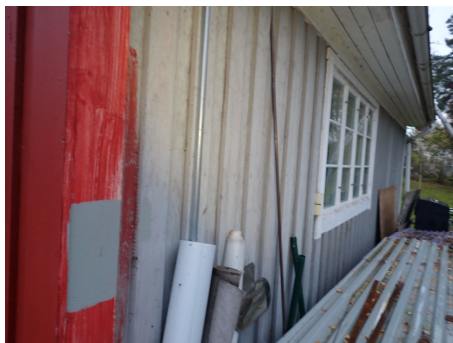
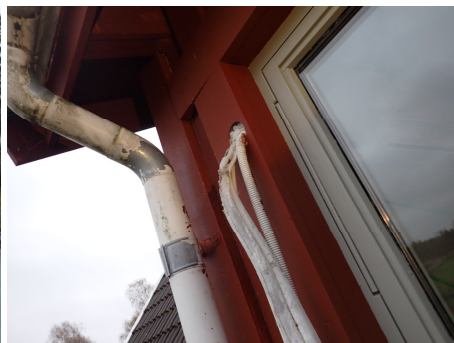
**Fasad:**

Fasadpaneler på långsidan av garaget har färgsläpp/behöver målas.  
 Otätt in i fasad vid genomföring för luft/luftvärmepump.  
 Värmepumpens rör saknar skyddslöck och har trasig isolering/saknar infästning.

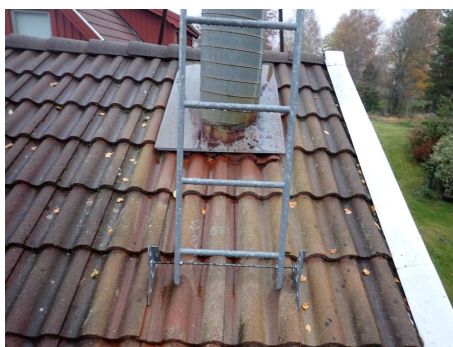
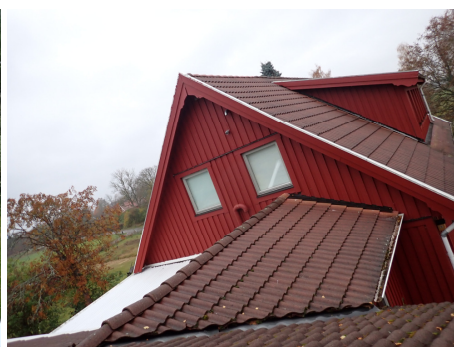
**Yttertak:**

Underliggande takpapp är äldre och något torr/spröd samt är takpannorna frostnötta.

Otätt kring skorsten genomföringar och kring köksfläktens takgenomföring.

Låga uppvik på rännalsplåt i takbrytning ovan garage/låga delen.

Otät övergång för avloppsventilation pånockvind.

Flack taklutning på kupor stället högre krav på tätskikt/ytskikten.

Nockband saknas under låga delens nockpannor som inte heller är spikade.

Dåligt tätade takgenomföringar/takplåtar kan leda till att dagvatten tränger in på vinden vilket i sin tur kan leda till fukt, mögel och/eller rötelaterade skador på underliggande konstruktioner.

Flack taklutning ökar belastningen på det underliggande tätskiktet av takpapp, då det underliggande tätskiktet är äldre ökar risken för att läckage sedan sker ner mot vinden via torrsprickor/glipor i tätskiktet med risk för skador.

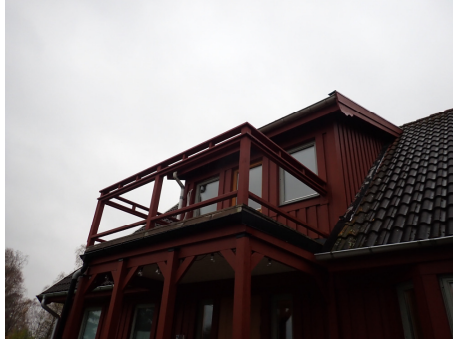
**Övrigt:**

Balkongstaket är ej korrekt fallskyddat/krypsäkrat.

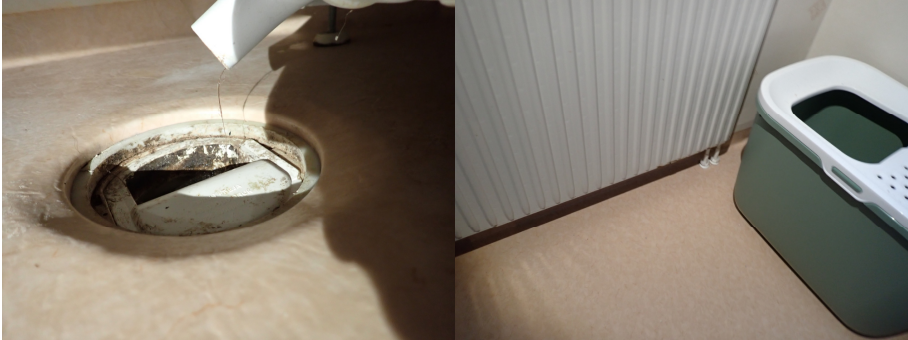
| WC/Badrum: | <p>Äldre golvbrunn sannolikt ej utbytt vid renoveringen.<br/>Rör genomföringar i golvtätskikt.<br/>Dörr i våtzon 1, placerat nära badkar.</p> <p><b>3 RISKANALYS</b></p> <p>Då det är svårt att få ett tillräckligt fuktskydd mot dörrkarmar i våtrum ökar risken för skador i anslutning till dörrar som är placerade i våtzon 1.</p> <p>Ej utbytt golvbrunn i samband med våtrumsrenovering kan medföra att tätskikt, klämringsring och/eller brunnsmanschett ansluter sämre mot golvbrunnen.</p> <p>Ovanstående kan leda till att fukt, mögel och/eller rötrelaterade skador kan förekomma/uppstå i anslutning till noterade brister/risker.</p> <p><i>Vid fuktindikering på golv och väggar noterades inga förhöjda värden.</i></p> |

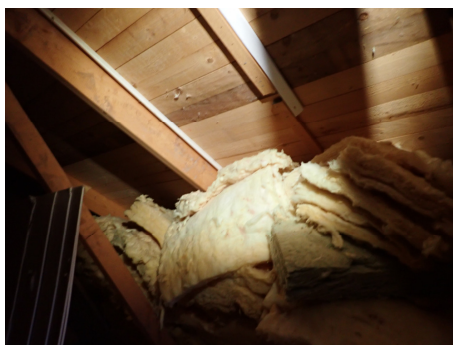
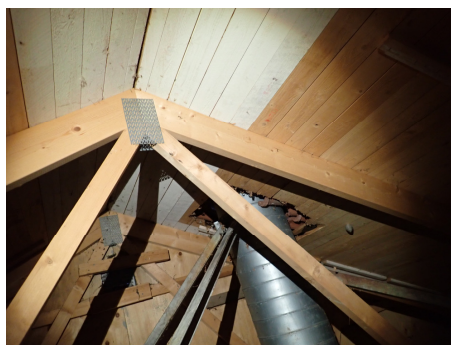
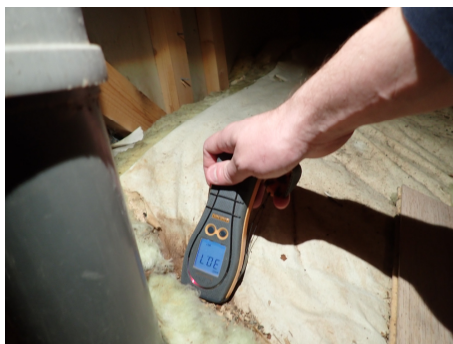
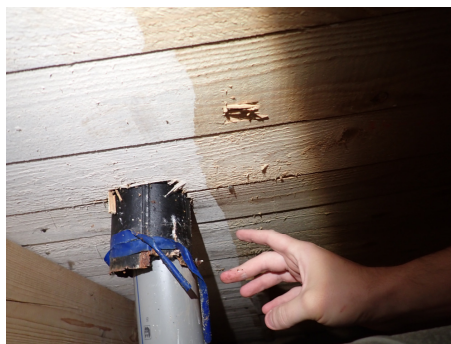
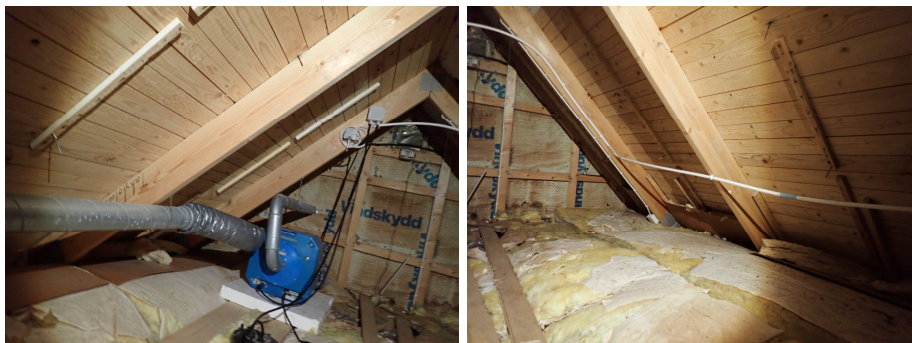
## Vind

Otät övergång för avloppsventilation, mindre läckage noteras, blött lokalt på isolering under.

Inklädda tak/inklädda snedtak är en känd riskkonstruktion.  
Möss noteras/musfällor noteras på sidovindarna.  
Isolering blockerar luftspalter, isolering ligger direkt upp mot råspont (ovan garaget).

Inklädda tak/varmisolerade sidotak är en känd riskkonstruktion, risk finns för att fuktig/varm luft ifrån inomhusmiljön tar sig upp in i isoleringen och kyls av vilket leder till kondens med risk för fuktskador.

*Vid fuktkvotsmätning på takpanel och takstolar noterades ett värde av 13-15% FK Fuktkvot (FK) indikerar i procent hur mycket vatten finns i materialet i relation till vikten av båda. Fuktkvoten visar förhållandet mellan fuktinnehåll i kg och mängden torrt material i kg. Kritiskt värde gällande fuktkvoten ligger vid 17 % för i gran och furuvirke.*

Avloppsventilationen ska åtgärdas/läckaget stoppas.
