2025-04-10

## ÖVERLÅTELSEBESIKTNING

HARBO-HOLM 3:7

Harbonäsvägen 507, 740 47 Harbo

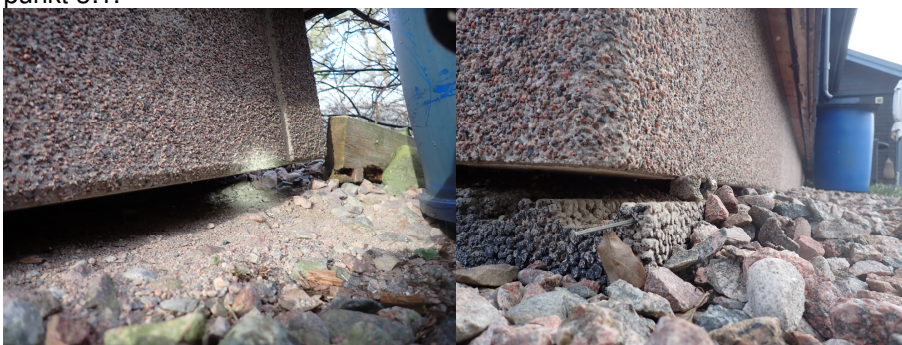
**Mark:**

Marken har sjunkit på borte gaveln, betongplattan är blottad på hörnen. Stuprör leds ej bort från husgrunden. Med anledning av ovan noterade brister/svaga punkter se även riskanalys punkt 3:1.

- 3:1** Markerodering kring betongplatta kan i framtiden orsaka sättningar pga försvagat markstöd, stuprör som ej leds bort ökar eroderingen och risken för ovanstående.
- 3:2** Mosspåväxt på tak kan på sikt komma att skada underliggande takkonstruktion med fukt, mögel och/eller rötrelaterade skador som möjlig följd.
- 3:3** Varmvattenberedare är placerat i ett utrymme utan tätskikt/fuktskydd och kan vid läckage orsaka fukt, mögel och/eller rötrelaterade skador.

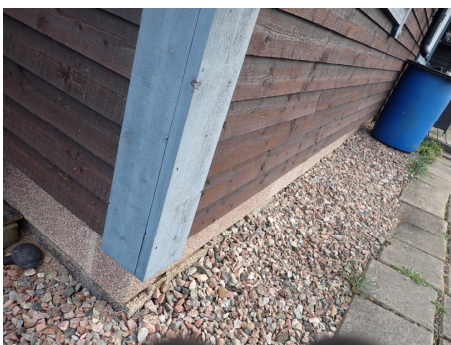
**Fasad:**

Fasadpaneler är urblekta i färgen, främst i söderläget.

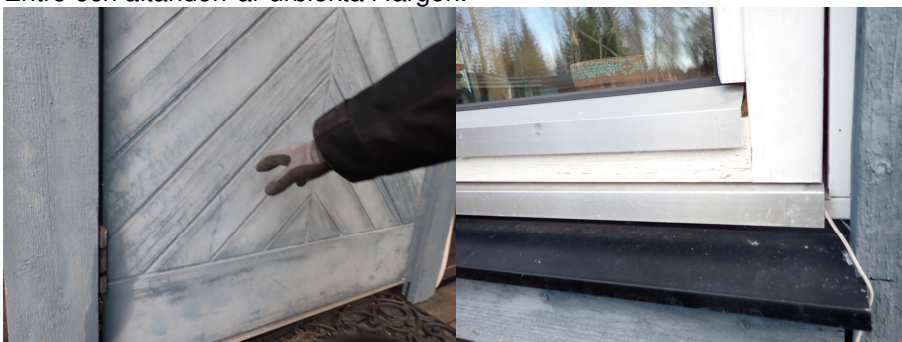
**Fönster/Dörrar:**

Lättare färgsläpp på fönster i söderläget. Entré och altandörr är urblekta i färgen.

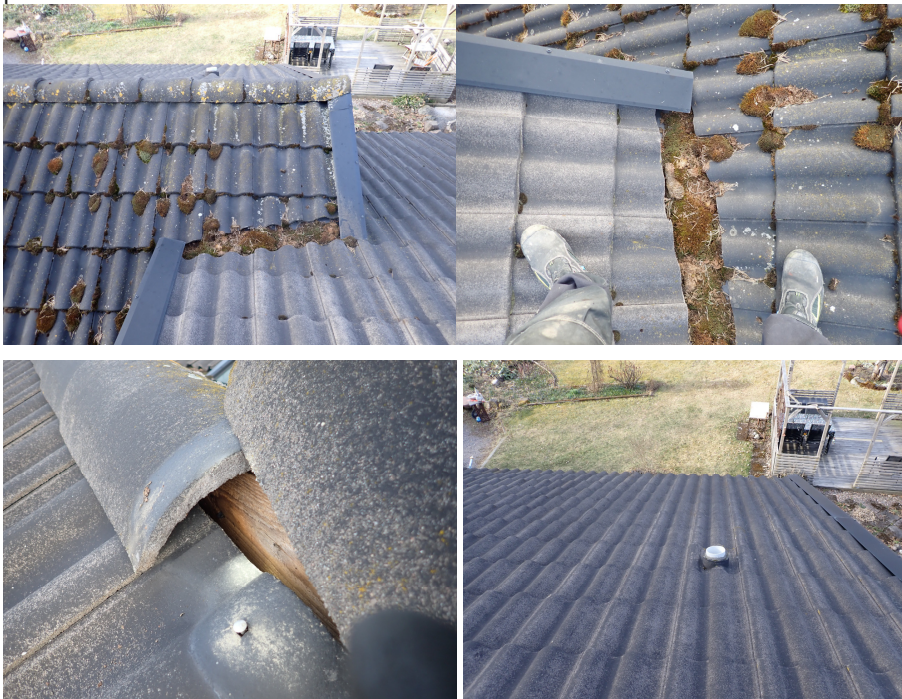
**Yttertak:**

Mosspåväxt på betongpannor mot skuggsidan.  
Mellandel mellan huskroppar är en svag punkt på taket.  
Nockband saknas under nockpannorna.  
Med anledning av ovan noterade brister/svaga punkter se även riskanalys punkt 3:2.

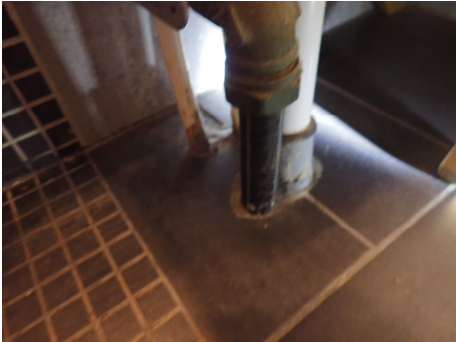
| WC/dusch/tvättstuga: | <p>Tätskikt bakom kakel och under klinker är ej besiktningsbart.</p> <p>Rör genomföringar i golvtätskikt vid handfat.</p> <p>Självdraagsventilation i våtrum.</p> |

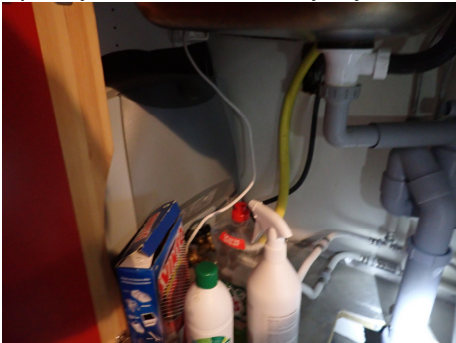
| Kök: | <p>Varmvattenberedare är placerad i kök utan kringliggande tätskikt. Se även riskanalys punkt 3:3.</p> <p>Tät botten saknas i diskbänksskåpet.</p> <p>Spillskydd saknas under kyl/frys.</p> |

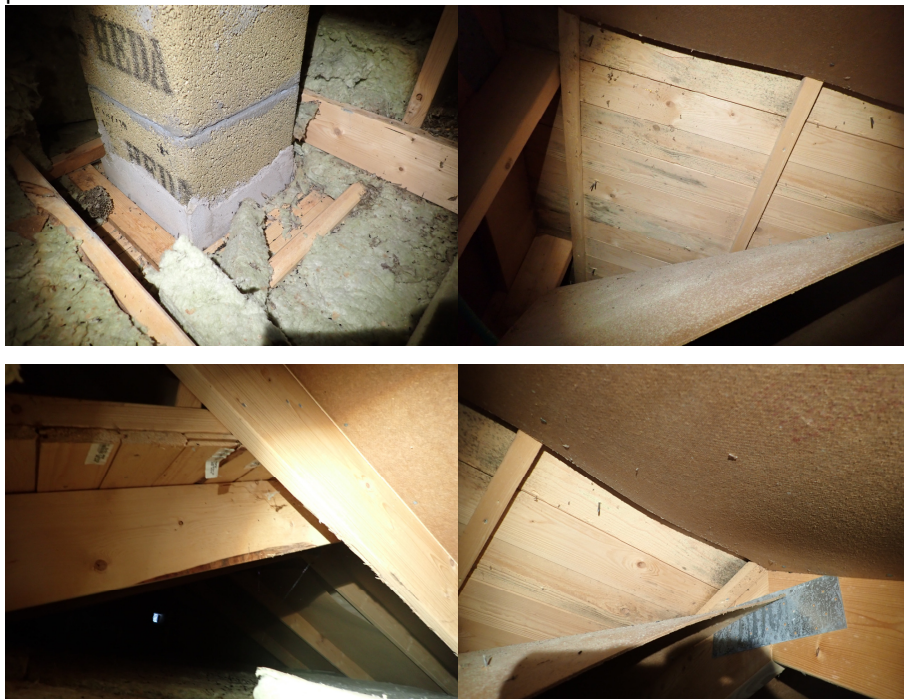
**Vind**

Nockvind är besiktigad från landgång och in till del där köket börjar.

Råsponten är inklädd med underliggande boardskivor.

Missfärgningar/påväxt noteras på synliga råspontsytor.

Missfärgningar i isolering lokalt i delning ovan övergång från sovrum till vardagsrum där diffusionsplast täckt över en del av isoleringen.

Isolering saknas i bjälklag kring skorsten.

Med anledning av ovan noterade punkter se även fortsatt tekniskutredning punkt 4:1.

- 4:1 Inklädda råspontsytor ger en försämrad ventilation för råsponten vilket ökar risken för påväxt/mögel, monterade boardskivor har ingen funktion och ska därför tas bort, råspontsdelar med påväxt/mögel ska slipas/rengöras och sedan hållas under uppsikt. Bättre landgång ska monteras så att vinden ska kunna kontrolleras hela vägen in, alternativt ska lucka tas upp på gavel vid entré.
