2025-04-07

Uppdragsnummer 22010235  
2025-088

## ÖVERLÅTELSEBESIKTNING

GÄVLE ANDERSBO 3:11  
Baggbovägen 11, 818 95 Hedesunda

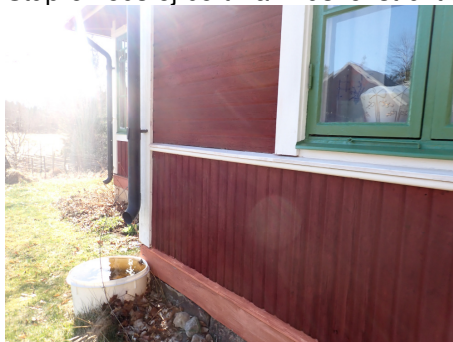
Stuprör leds ej bort från huskonstruktionen. Se även riskanalys punkt 3:1.

- 3:1** Dagvatten som inte leds bort från husgrunden ökar fuktbelastningen på grundkonstruktioner vilket kan leda till fukt, mögel och eller rötelaterade skador i närliggande konstruktioner.

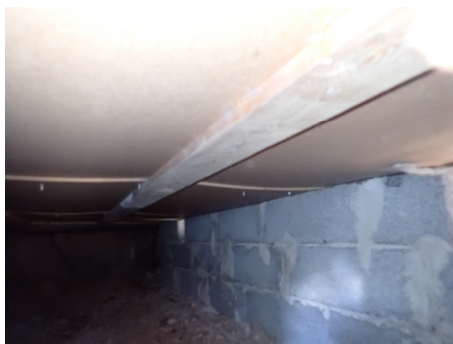
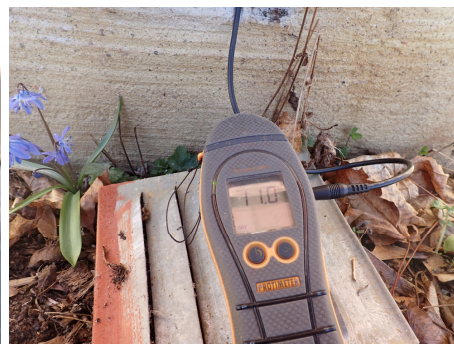
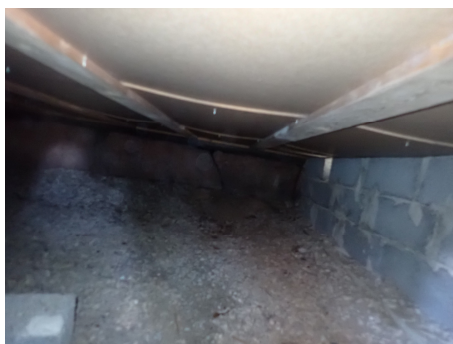
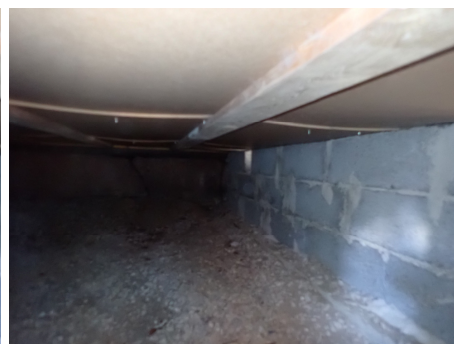
Lucka saknas för besiktning av grund under originalhuset och entré/hall. Krypgrundsdel under matsal är endast lokalt besiktigad via ventil i grundmur. Med anledning av ovan noterade punkter se även fortsatt tekniskutredning punkt 4:1.

Vid fuktkvotsmätning på trossbotten noterades ett värde av 11-12% FK

- 4:1 Om besiktning av torpargrunden ska kunna utföras måste en inspektionslucka till utrymmet tas upp. Då torpargrund är en känd riskkonstruktion bör rekommendationen om en inspektionslucka efterlevas.

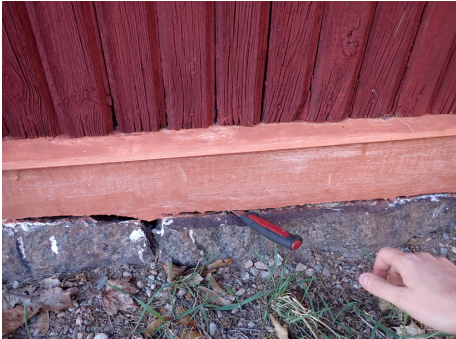
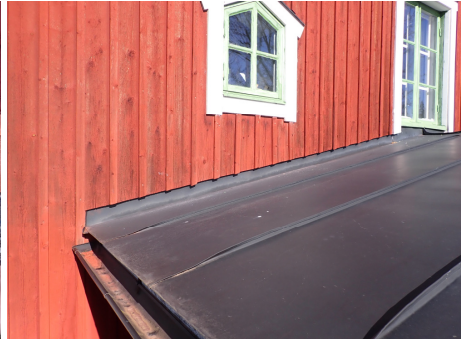
| <b>Fasad:</b> | <p>Fasadpaneler är urblekta i färgen.</p> <p>Torrspäckor/glipor noteras på delar av fasaden, i söderläge.</p> <p>Grundmur ansluter bitvis utanför trästommen.</p> <p>Med anledning av ovan noterade brister/svaga punkter se även riskanalys punkt 3:2.</p> <div data-bbox="564 387 1485 725"></div> |
| <b>Fönster/Dörrar:</b> | <p>Spricka i balkongdörrens glas.</p> |

- 3:2** Otäta delar/glipor i fasader och vid grundmurar kan leda till att dagvatten tar sig in i bakomliggande konstruktioner och kan då orsaka fukt, mögel och/eller rötelaterade skador.

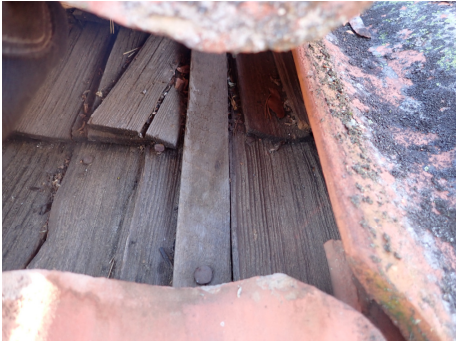
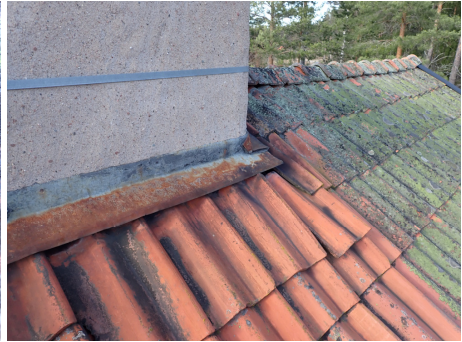
| <b>Yttertak:</b> | <p>Taket är av säkerhetsskäl endast besiktigad begränsat från markstege vid takfot samt i anslutning till takstegen.</p> <p>Originaltaket saknar underliggande takpapp.</p> <p>2st spruckna tegelpannor noteras under takstegen.</p> <p>Nockband/nocktätning är ej monterat.</p> <p>Äldre takplåt med rostangrepp kring skorsten.</p> <p>Med anledning av ovan noterade brister/svaga punkter se även riskanalys punkt 3:3.</p> <p>Huv saknas ovan skorsten.</p> <div data-bbox="564 1160 1485 1500"></div> |

- 3:3** Underlagstak med takspont klassas som en svag undertakskonstruktion eftersom taksponten har ett begränsat fuktmotstånd samt att hyvelsponten av åldersskäl sitter dåligt vilket ger glipor och risk för att sponten lossnar och kan därför vid läckage via takbeläggningen orsaka fukt, mögel och/eller rötelaterade skador i underliggande konstruktioner.

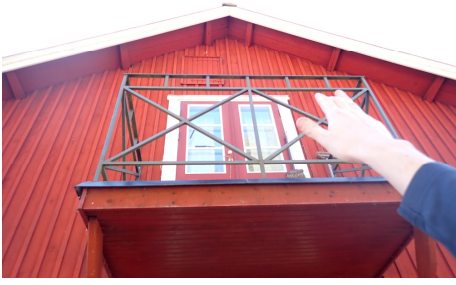
| <b>Övrigt:</b> | <p>Avfrostningsvatten från luft/luftvärmepump leds ej bort.</p> <p>Balkongstaket är ej korrekt krypsäkrat/fallskyddat.</p> <div data-bbox="564 1641 1021 1924"></div> |

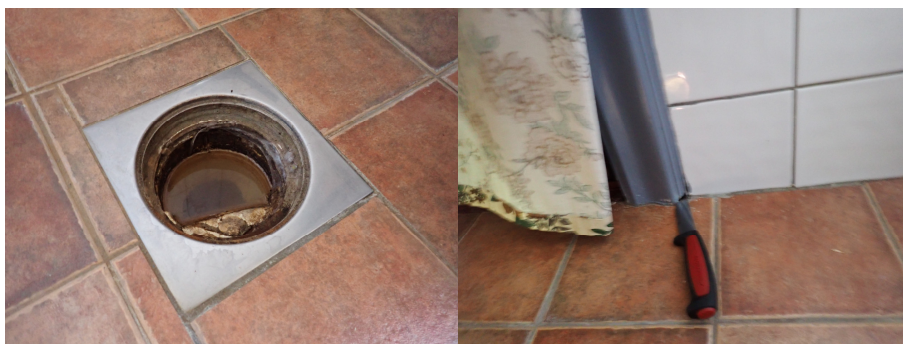
| Entré/Hall: | Släpp i klinkerbeläggning. |
| Kök: | Spillskydd saknas under kyl/frys och diskmaskin.<br>Tät botten saknas i diskbänksskåpet. |
| WC/dusch/tvättstuga: | Tätskikt bakom kakel och under klinker är ej besiktningsbart.<br>Äldre åldersmässigt avskrivet tätskikt.<br>Dörr i våtzon 1, otätt kring dörrfoder i golvnivå, låg tröskel.<br>Rör genomföringar i golvtätskikt under handfat.<br>Med anledning av ovan noterade brister/svaga punkter se även riskanalys punkt 3:4. |

- 3:4** Äldre tät/ytskikt har nedsatt funktion vilket innebär att ytskiktet/tätskiktet inte längre kan garanteras vara vattentätt och risk finns för att vatten tränger igenom ytskiktet/tätskiktet.

Då det är svårt att få ett tillräckligt fuktskydd mot dörrkarmar i våtrum ökar risken för skador i anslutning till dörrar som är placerade i våtzon 1.

Brister i golvet's tätskikt med dåligt uppvik mot tröskel/kring dörr är en risk.

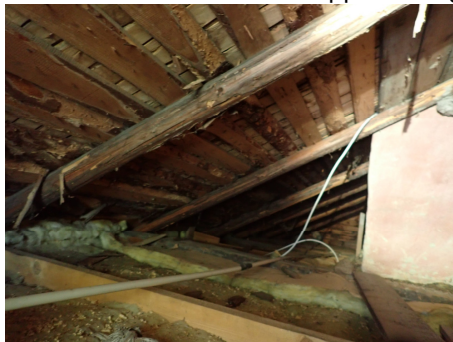
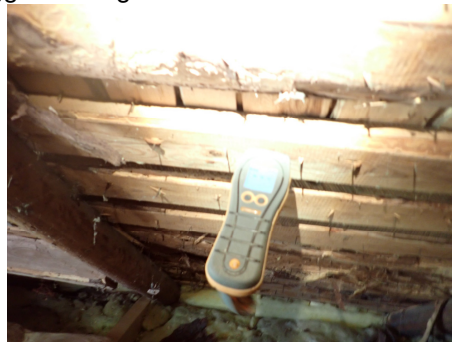
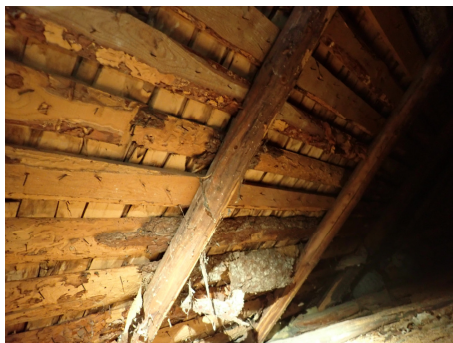
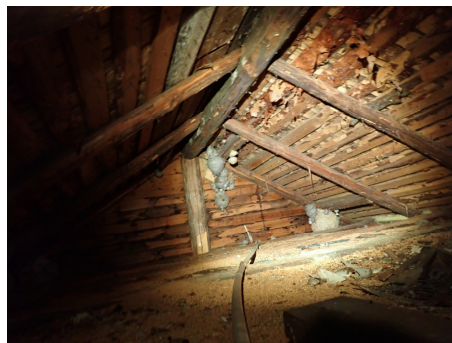
Nockvind är besiktigad från landgång hela vägen in.

Inklädda snedtak är en känd riskkonstruktion. Se även riskanalys punkt 3:5

Musspillning bitvis rikligt noteras på vinden.

Takfotsventilationen är tilltäppt av tilläggsisolering av mineralull.

Vid fuktkvotsmätning på takspont av trä noterades ett värde av 9-11% FK

- 3:5** Inklädda snedtak är en riskkonstruktion, om ventilationen mellan innertaket och yttertaket är felaktig och/eller bristfällig finns risk för att den varma luften som stiger upp ifrån inomhusmiljön inte kan ventileras bort, luften kondenserar då och kan ge upphov till fukt, mögel och/eller rötelaterade skador i snedtaket eller på vindarna kring.
