Uppdragsnummer 22010235  
2025-115

## ÖVERLÅTELSEBESIKTNING

ÖSTA 2:64

Vikbolandsvägen 10, 740 44 Tärnsjö

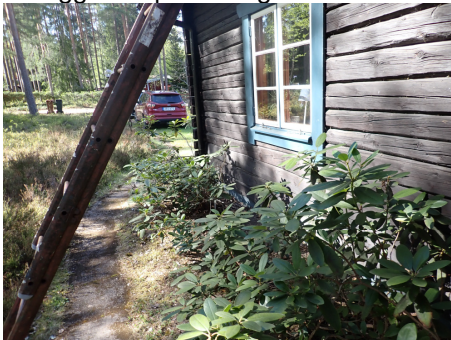
Närliggande planteringar mot entrésidan. Se även riskanalys punkt 3:1.

**3:1** Närliggande planteringar kan komma att påverka grundkonstruktioner, fasader vind och tak negativt då rötter underminerar grundkonstruktioner (med risk för sättningsskador) och grenar fuktbelastar fasader. Takkonstruktioner kan även påverkas negativt (nedskräpning av tak, flyttande av takpannor och liknande) samt att planteringar kan täppa till luftspalter vid takfot.

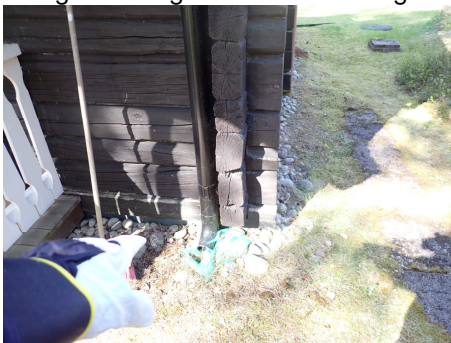
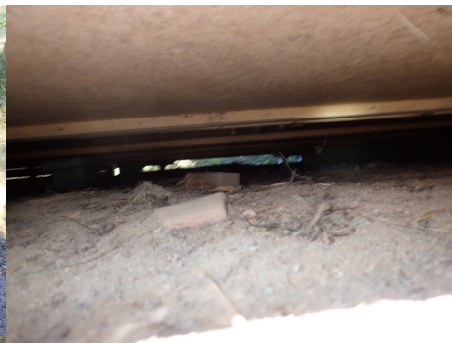
Äldre betongplatta på mark.  
Stuprör leds ej bort från huset.  
Med anledning av ovan noterade brister/svaga punkter se även riskanalys punkt 3:2.

Plintgrund för gästhus ansluter lågt/nära marknivå.

**3:2** Äldre betongplattor på mark utan underliggande cellplastisolering är en riskkonstruktion. Om brister förekommer i underliggande kapilärbrytande skikt (grusfyllning), dränering och/eller dagvattensystem kan fukt, mögel och/eller rötelaterade skador förekomma/uppstå.

Dagvatten som inte leds bort från husgrunden ökar fuktbelastningen på grundkonstruktioner vilket kan leda till fukt, mögel och eller rötelaterade skador i närliggande konstruktioner.

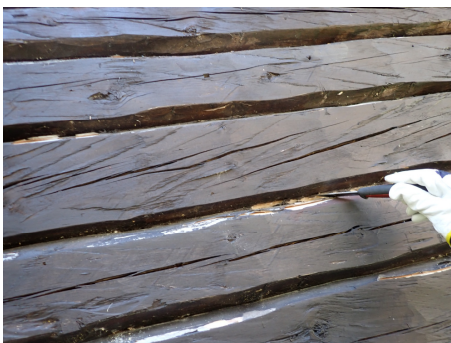
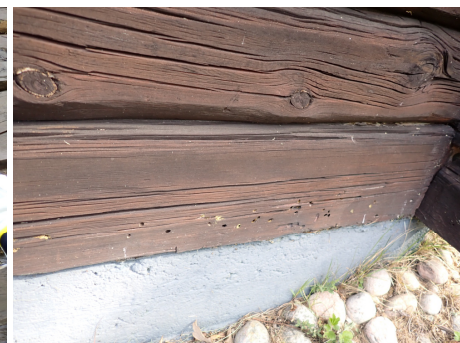
Otätt in mellan träfasader (glipor) in mot isolering, torrsprucken fasad.  
Insektsangrepp lokalt på fasad mot parkering.  
Med anledning av ovan noterade brister/svaga punkter se även riskanalys punkt 3:3.

Mindre färgsprickor på fasader för gästhuset.

**3:3** Otäta delar/glipor i fasader kan leda till att dagvatten tar sig in i bakomliggande konstruktioner och kan då orsaka fukt, mögel och/eller rötelaterade skador.

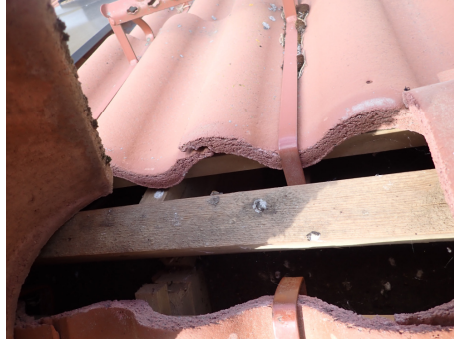
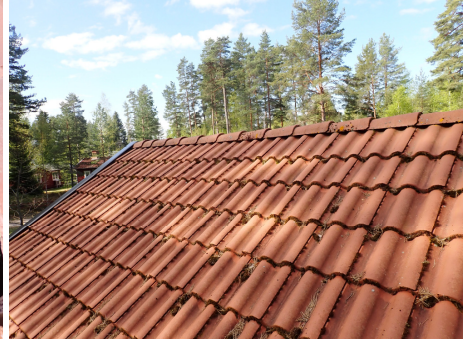
Mosspåväxt på betongpannor mot entrésidan.

Nockband saknas undernockpannorna.

Takpannorna är ej spikade.

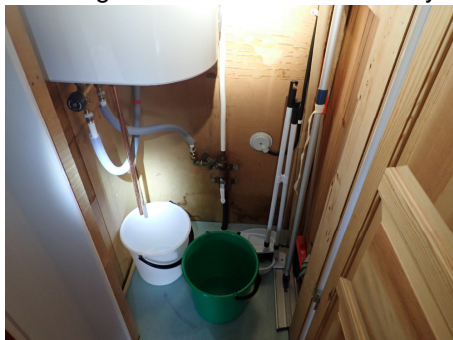
Varmvattenberedare är placerat i skåp utan korrekt kringliggande tätskikt/golvbrunn. Se även riskanalys punkt 3:4.

**3:4** Varmvattenberedare och inkommande vatten är placerat i ett utrymme utan tätskikt/fuktskydd och kan vid läckage orsaka fukt, mögel och/eller rötelaterade skador.

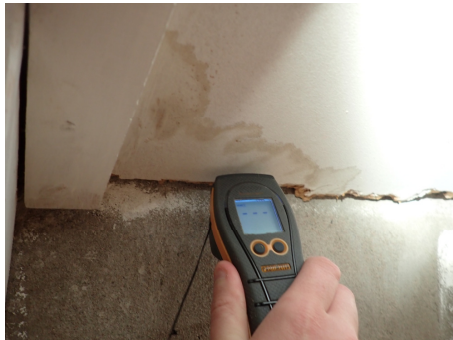
Fuktros på skiva närmast murstock, torr vid besiktningen och bedöms som äldre.
