2025-05-28

## ÖVERLÅTELSEBESIKTNING

HOLM MED NAPPAN 2:4

Holm 131, 740 47 Harbo

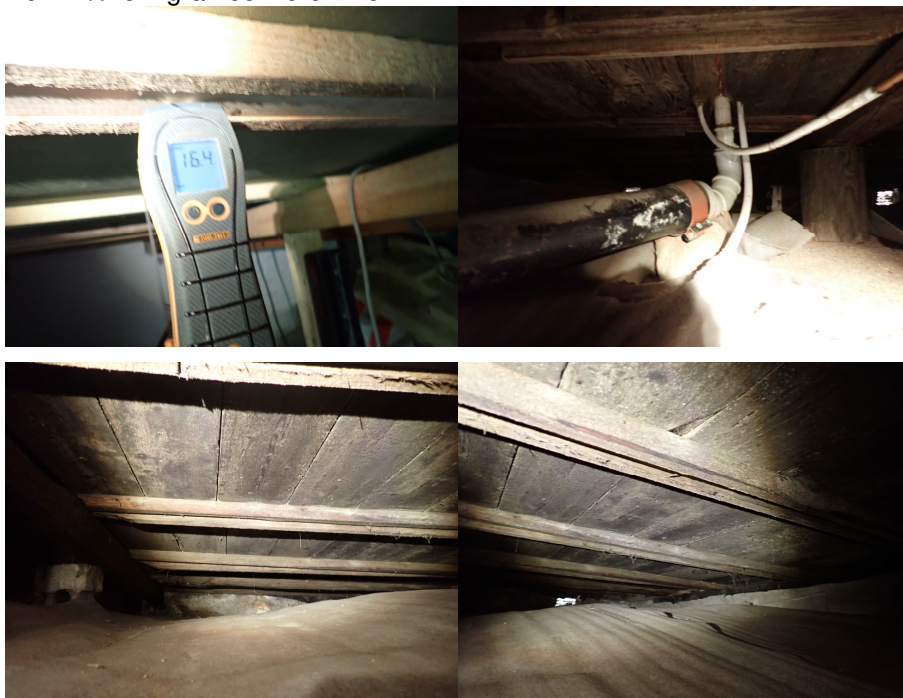
Krypgrund är en känd riskkonstruktion.  
Trossbottenpaneler i originaldelen är missfärgade och har på delar påväxt.  
Trossbotten ansluter bitvis lågt/nära berg.  
Trossbotten är bitvis impregnerad.  
2st krypgrundsventiler under förråd 1 och sovrum 1 ansluter lågt/nära marknivå.  
Avlopp/vattenrör är dåligt klamrade.

Krypgrunder betraktas idag som kända riskkonstruktioner och är en känslig konstruktion ur fuktsynpunkt sett bland annat beroende på årstidsvariationer i temperatur och fuktbelastning från mark. Under de perioder då lufttemperaturen utomhus är högre än i kryputrymmet, kommer varm fuktig luft in i ett kallare utrymme och höjer den relativa luftfuktigheten i krypgrundsutrymmet. Risk för skador föreligger och skador kan uppstå såsom fukt, mögel och rötrelaterade skador som möjlig följd. Inbyggt/nyttjande av tryckimpregnerat virke i konstruktionen kan leda till kraftig avvikande lukt.

Vid fuktkvotsmätning på syll och trossbotten noterades ett värde av 14-17%  
FK fuktkvot (FK) indikerar i procent hur mycket vatten finns i materialet i relation till vikten av båda. Fuktkvoten visar förhållandet mellan fukttinnehåll i kg och mängden torrt material i kg. Kritiskt värde gällande fuktkvoten ligger vid 17 % för i gran och furuvirke.

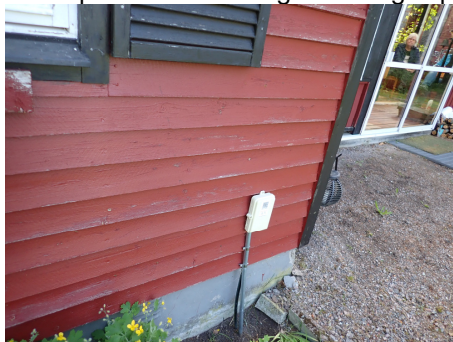
Fasadpaneler i söderläge har färgsläpp, bitvis kraftigt.

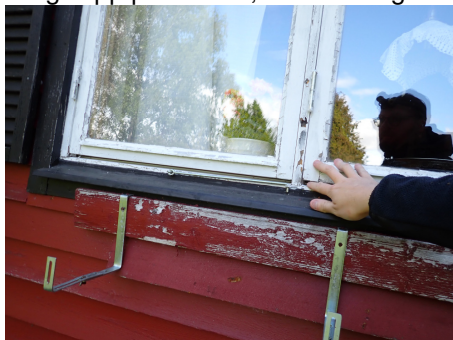
Färgsläpp på fönster, bitvis kraftigt.

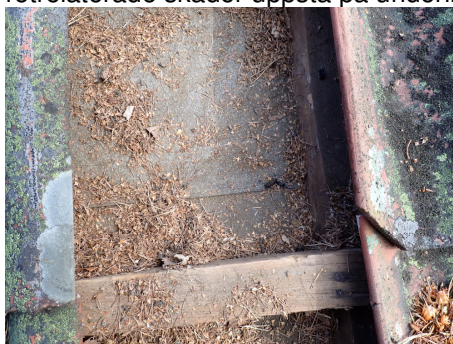
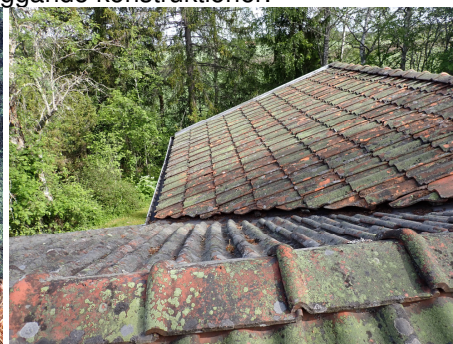
Äldre underliggande takpapp som är torr och spröd.

Äldre takplåt i ränn dal vid husvinkel.

Nockband saknas, löv/barr mm noteras under tegelpannorna.

Stuprör saknas mot baksidan.

Med anledning av att den underliggande takpappen är torr och spröd i kombination med äldre takplåt i ränn dal ökar risken för att läckage kan komma att uppstå. Om läckage inträffar kan fukt, mögel och/eller rötelaterade skador uppstå på underliggande konstruktioner.

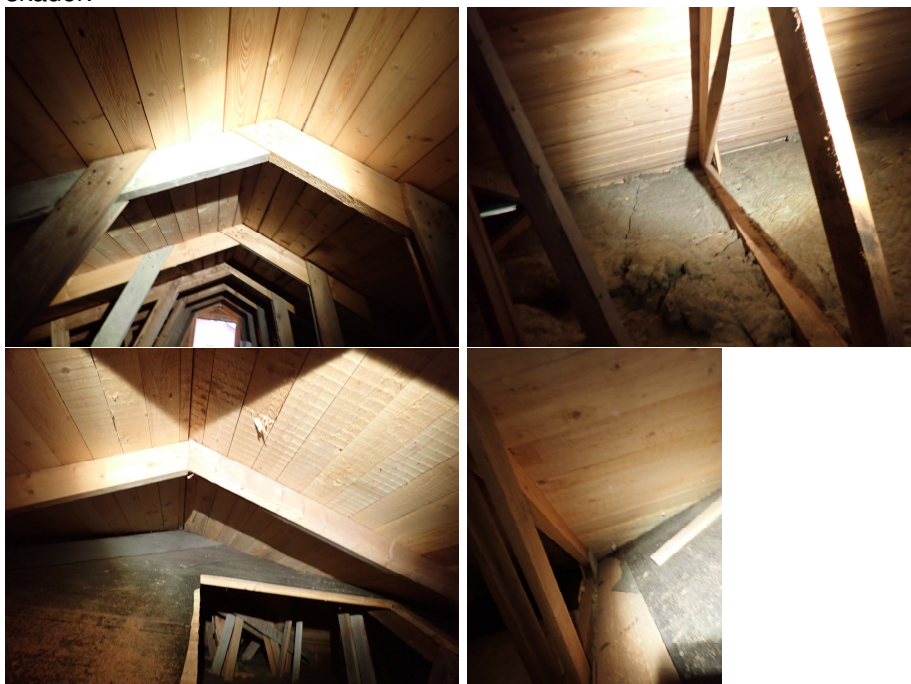
Takfotsventilationen är tilltäppt av mineralullsisolering. Mindre missfärgningar noteras i takvinkel.

Igensatt takfotsventilation/dålig ventilation på vindar kan leda till att fuktig luft som stiger upp ifrån boendemiljön ej ventileras bort, luften stannar då på vinden och kan då via kondens orsaka fukt, mögel och/eller rötelaterade skador.

Vid fuktkvotsmätning på takpanel och takstolar noterades ett värde av 11-14% FK. Fuktkvot (FK) indikerar i procent hur mycket vatten finns i materialet i relation till vikten av båda. Fuktkvoten visar förhållandet mellan fukttinnehåll i kg och mängden torrt material i kg.
